COMPANHIA DOCAS DE IMBITUBA  
Administração do Porto de Imbituba

DRAGA SERGIPE  
RELATORIO DOS SERVIÇOS DE RECUPERAÇÃO – 2006/2009

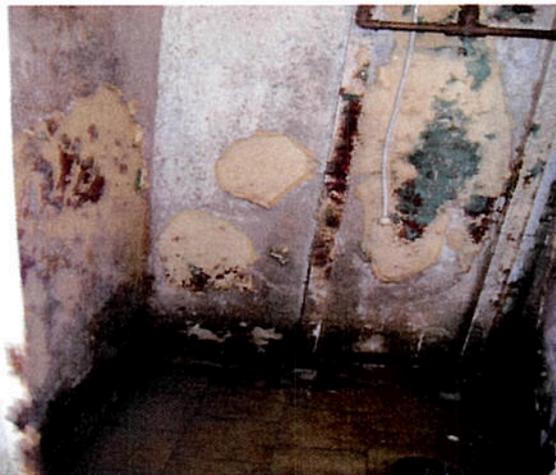
Condições precárias do *Box* do chuveiro

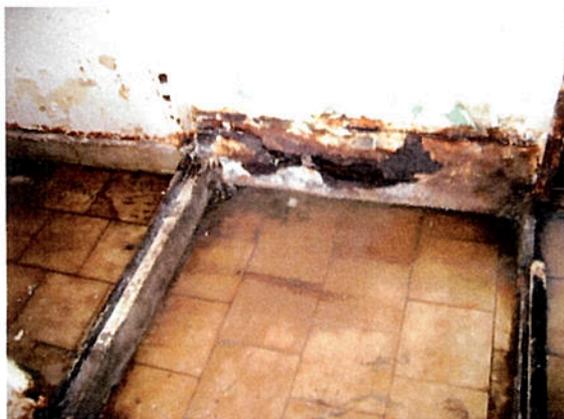
Alto nível de corrosão nas estruturas.

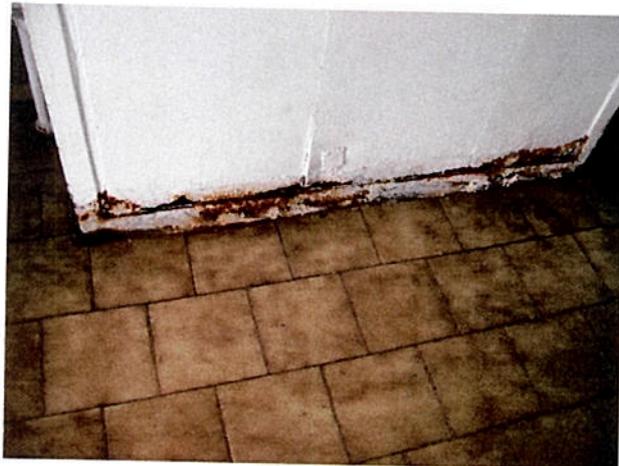
*Pontos de corrosão nos rodapés da copa*

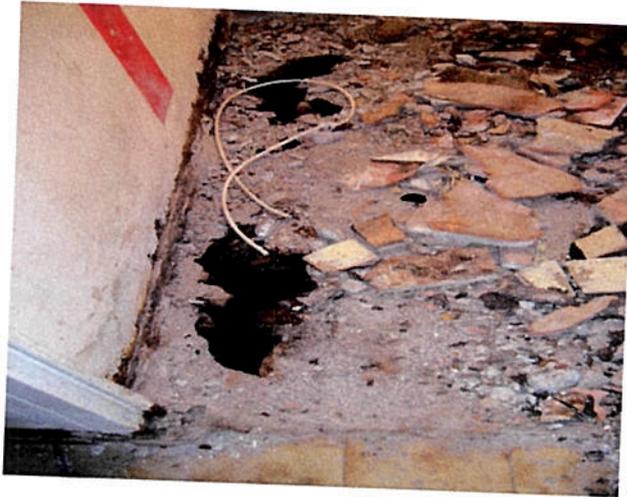
*Chapas sob o piso.*

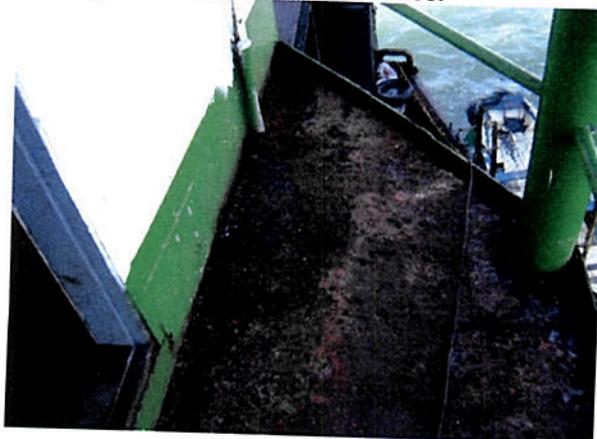
Pontos de corrosão a serem tratados.

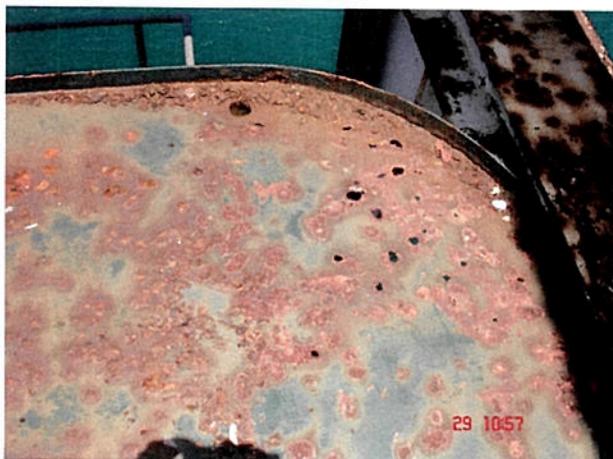
Cobertura da sala de comando perfurada.

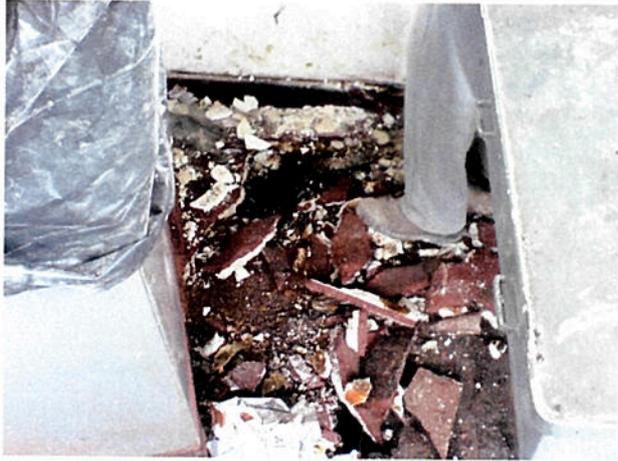
Condições do piso da sala de comando.

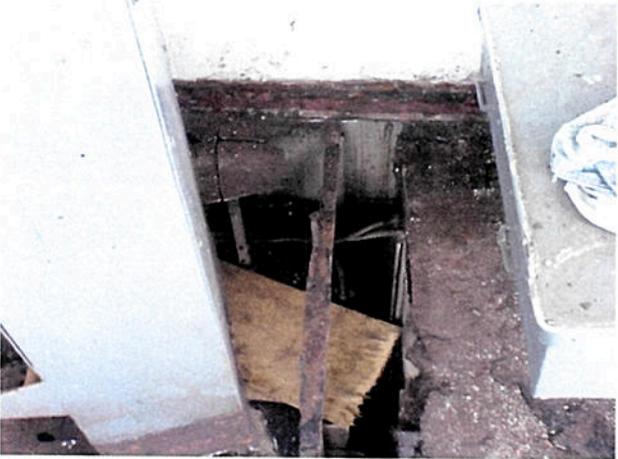
Pedaços de madeira como "reforço".

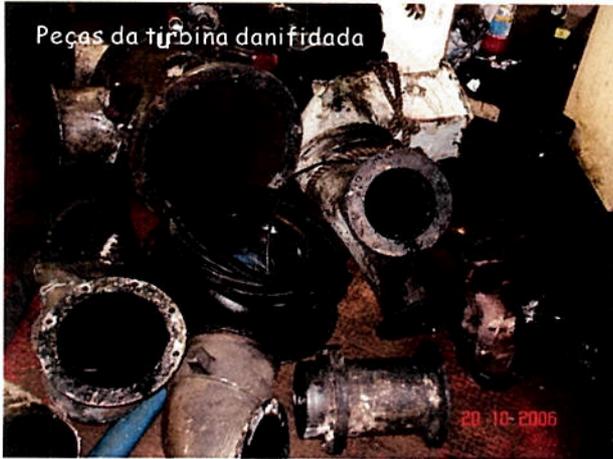
Turbina danificada retirada e trocada

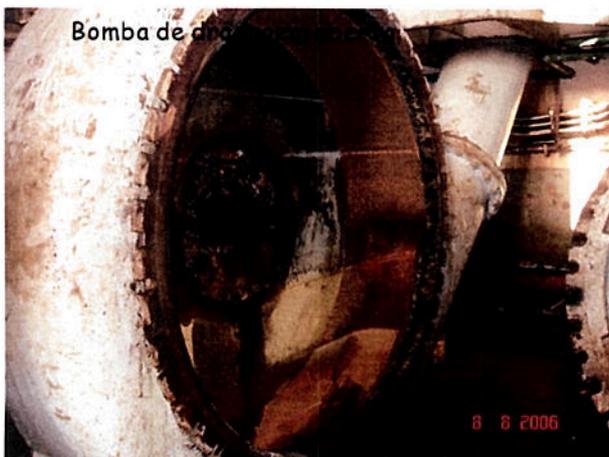
Foram executados serviços de recuperação na bomba de dragagem, que apresentava desgaste e folga em seu rotor, esta folga causa desalinhamento do conjunto e possível travamento do sistema de dragagem.

Bomba desmontada

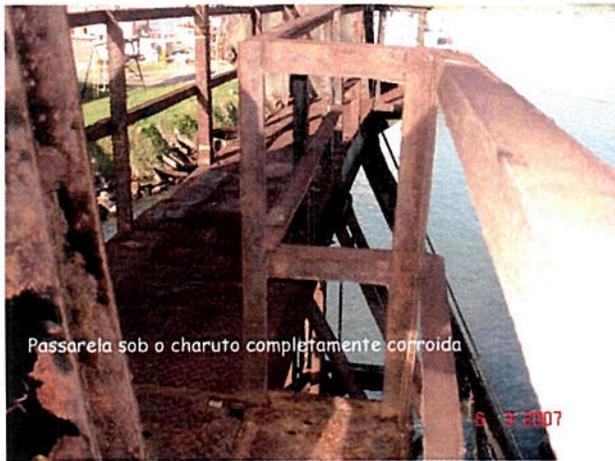
Passarela sob o charuto completamente corroída

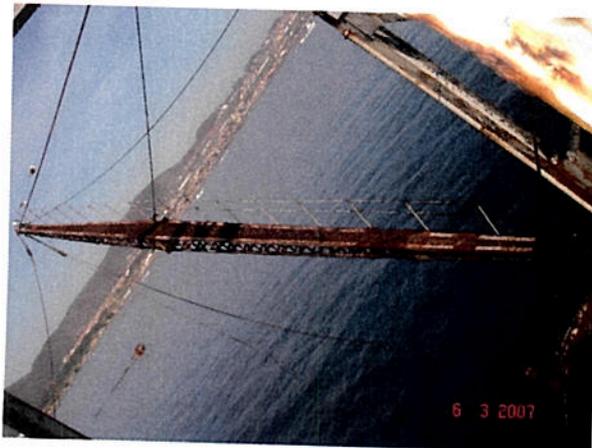
Corrosão visível

As mesmas tiveram suas estruturas reforçadas, foram tratadas e pintadas contra corrosão, seus cabos, roldanas e amortecedores de cabos e amarras trocados por novos.

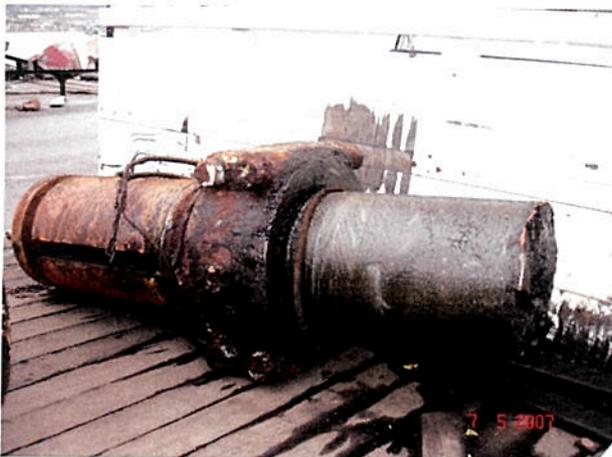
Na ocasião que se fez necessária a parada da Draga Sergipe para manutenção, um dos motivos foi a fratura do eixo principal do desagregador, que liga o mesmo a caixa redutora, proporcionando assim o movimento de rotação.

Parte do eixo fraturado

Por se tratar de um aço de grande dureza, seu custo é muito elevado, por esse motivo foram avaliadas as condições do material do resto do eixo optando-se pela confecção de uma luva de emenda dotada de chave ta de fixação para evitar a rotação do eixo dentro da emenda.

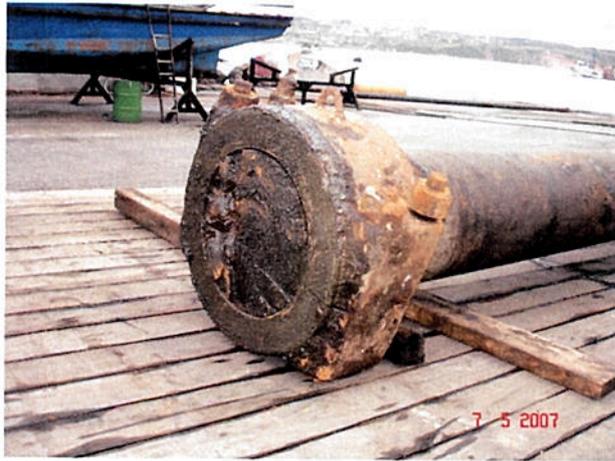
Outra sessão da fratura

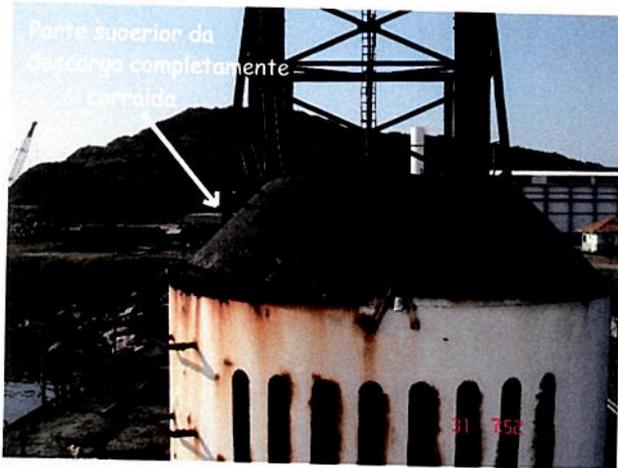
Condições da antiga descarga

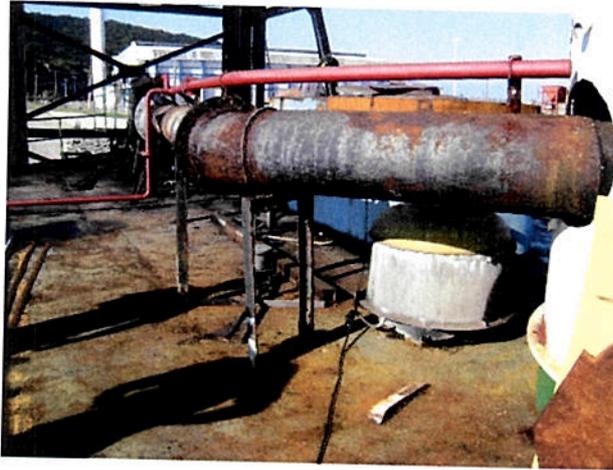
Condições do cano de descarga

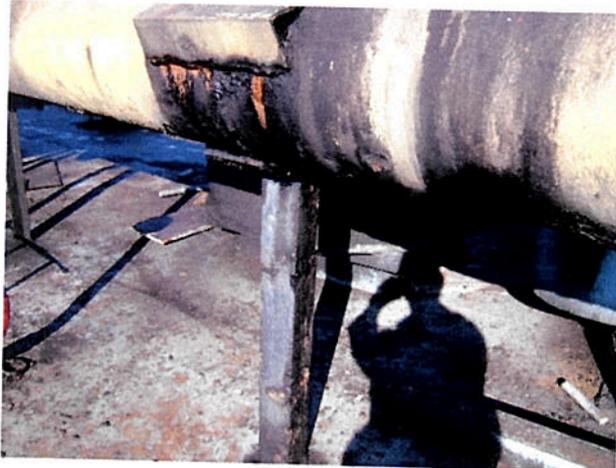
Vazamento na descarga
