RELATÓRIO DE PROCEDIMENTOS
RECUPERAÇÃO DE ELEMENTOS DE CONCRETO ARMADO
PORTO DE IMBITUBA - SC

Cliente: CEJEN

Local: IMBITUBA – SANTA CATARINA / SC

O presente relatório visa fornecer as diretrizes para o Projeto de Recuperação e Proteção das Estruturas de Concreto Armado do Cais 3 do Porto de Imbituba, Santa Catarina/SC.

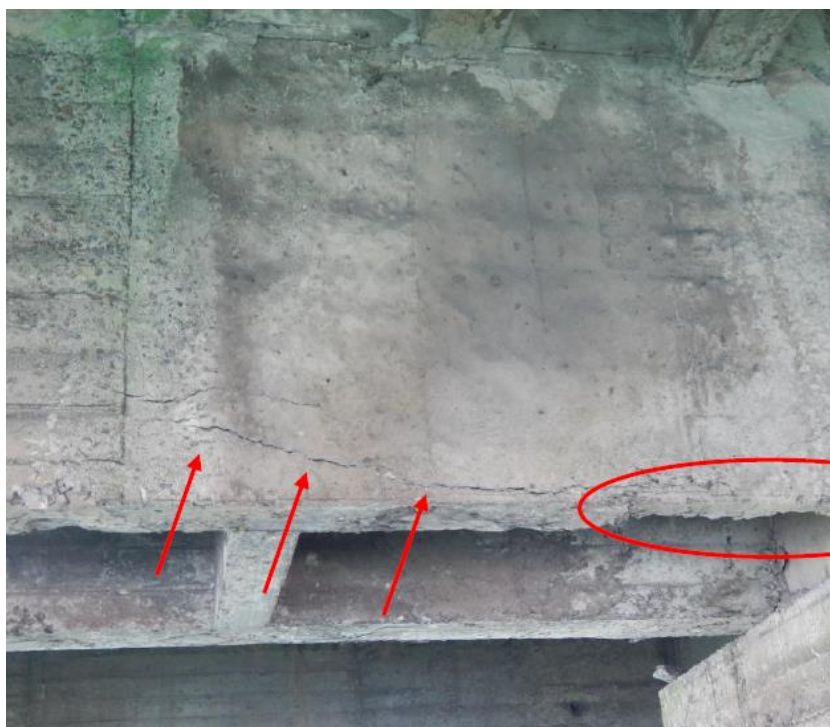
Figura 2 – Exemplo de Manifestação patológica de Nível 2 – (Presença de fissuras e manchas leves de oxidação)

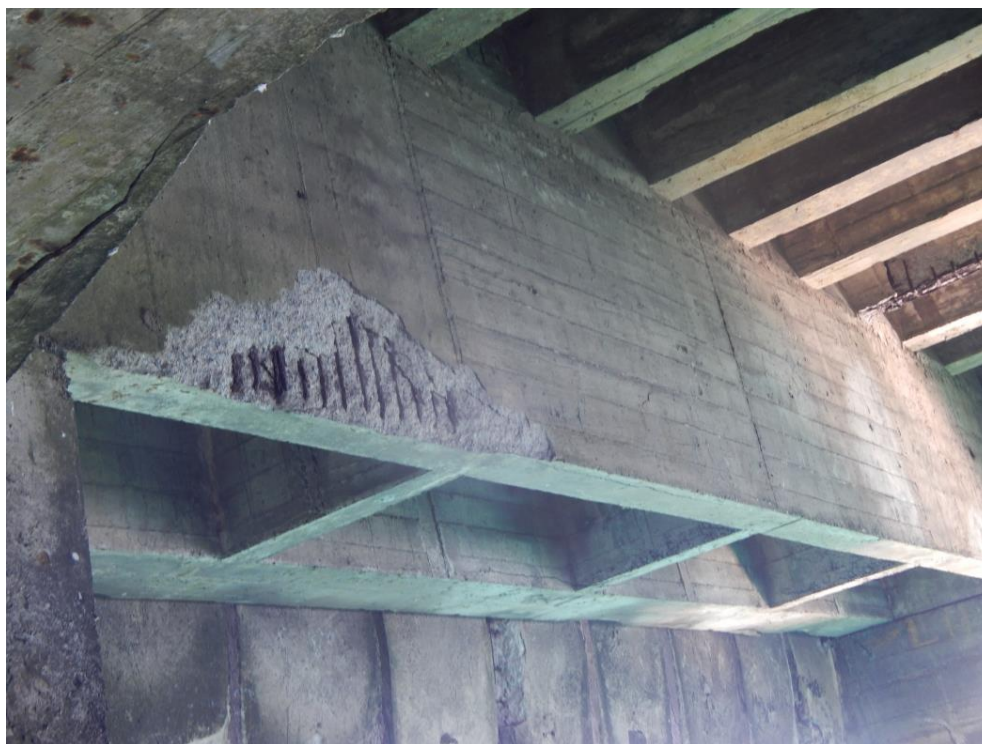
Figura 3 – Exemplo de Manifestação patológica de Nível 3 – (Deslocamento do concreto em região limitada, armadura de estribo exposta com oxidação).

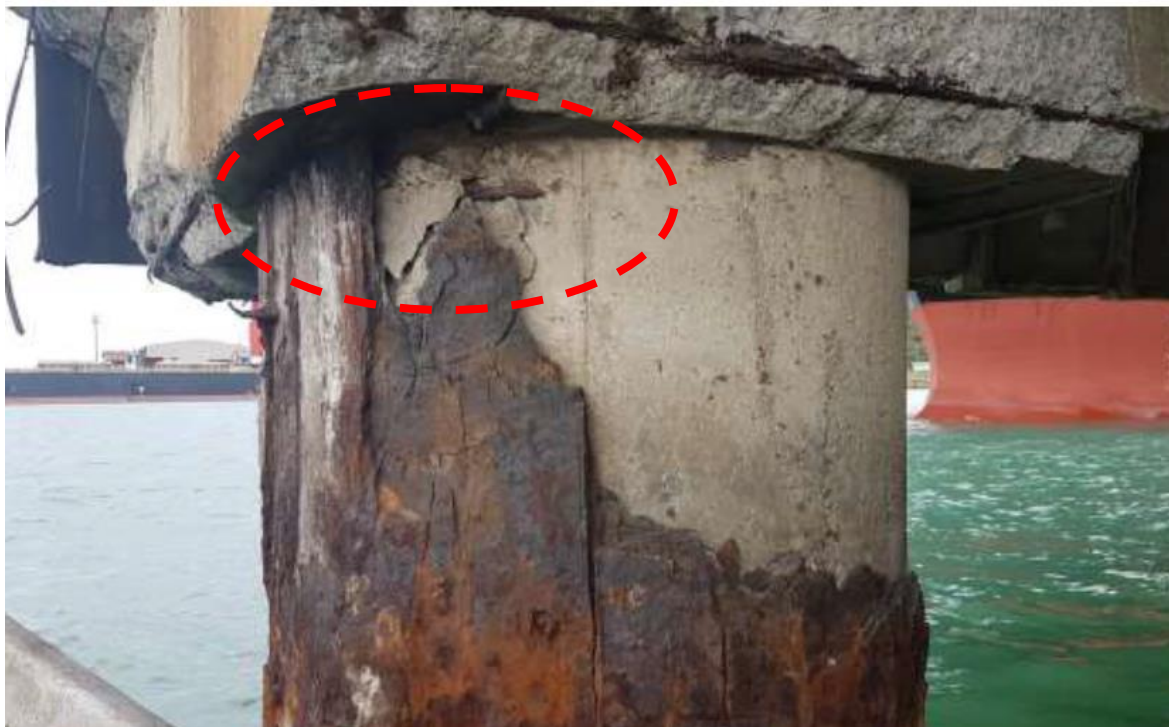
Figura 4 - Exemplo de Manifestação patológica de Nível 3 nas seções de concreto das estacas – (Deslocamento do concreto em região limitada, armadura de estribo exposta com oxidação).

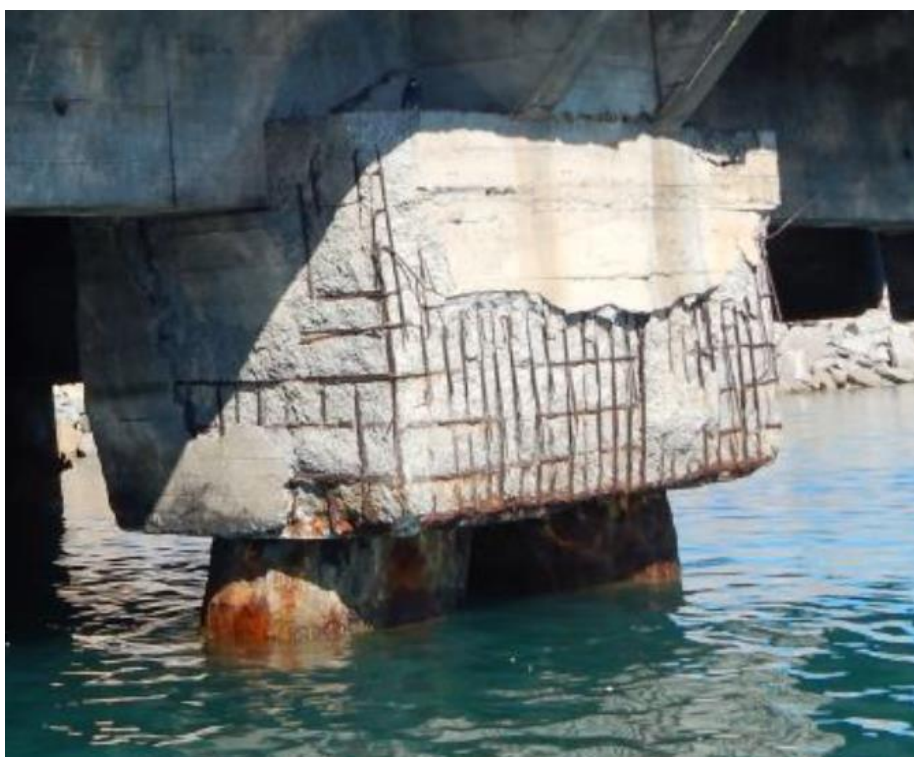
Figura 5 – Exemplo de Manifestação patológica de Nível 4 – (Ampla desintegração da superfície de concreto, oxidação grave das armaduras com presença de trincas).

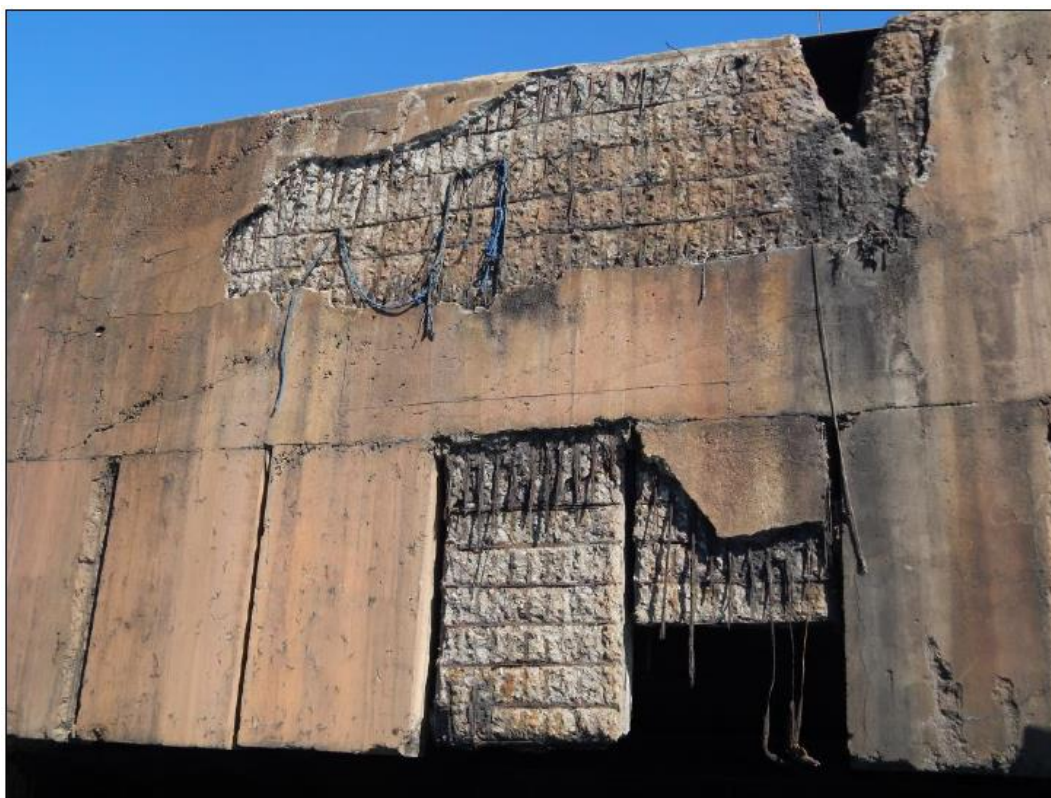
Figura 6 – Exemplo de Manifestação patológica de Nível 4 – (Armadura rompida ou exposta com perda de seção de 50% ou mais, perda da seção de concreto).
