Melhoria de risco

Data da Avaliação: 05 de julho de 2021
Processo: 202106WIZ054968

SCPAR Porto de Imbituba
Avenida Presidente Vargas, 100, Centro
– Imbituba/SC, CEP: 887800-00

1 - INTRODUÇÃO

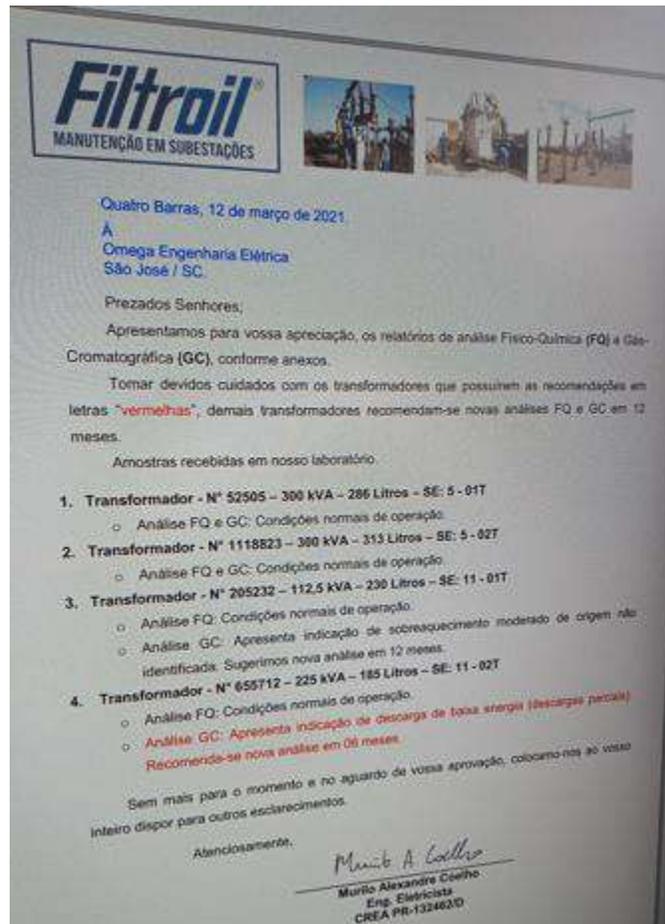
O último laudo de inspeção do óleo dos transformadores foi realizado em 12 de março de 2021 pela empresa filtroil, e conta com uma recomendação simples solicitando uma nova análise após 06 meses.

Vista de relatório de inspeção do óleo dos transformadores

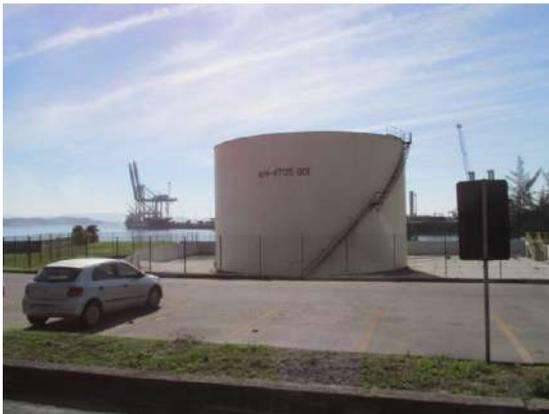
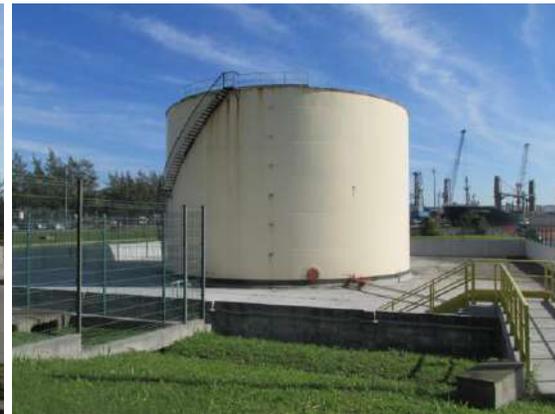
Constatamos a existência de tanque com capacidade de 5 mil toneladas para armazenamento de soda cáustica, movimentada por operador portuário através de dutos até os navios. O tanque conta com dique de contenção e aterramento. Também constatamos a existência de um quadro de energia localizado dentro do dique de contenção, possibilitando contato com a soda caustica em um possível vazamento.

Vista da área de tancagem de soda caustica

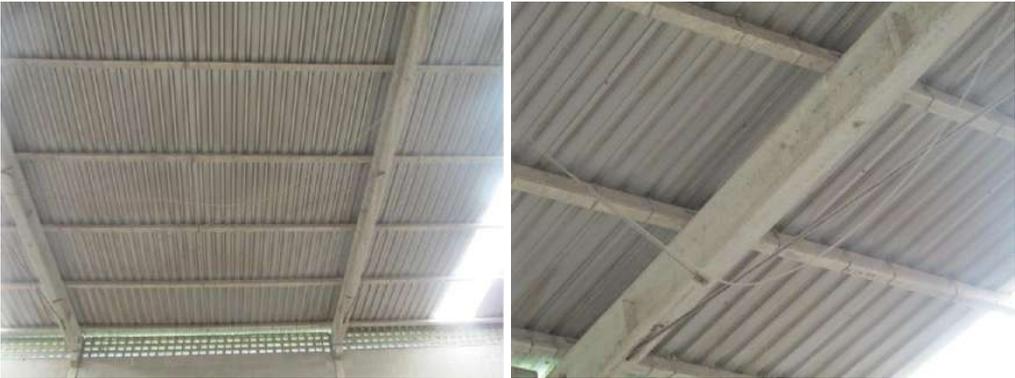
2021-07-04	REALIZAÇÃO DE MANUTENÇÕES		
Prioridade:	Importante	Tempo de atendimento / Conclusão:	De 30 a 60 dias
Constatamos que no armazém 06 as peças metálicas do contraventamento da cobertura estão danificadas.

Vista de contraventamento da cobertura do armazém 06 danificado

Recomendamos investigar a causa raiz dos danos nas peças metálicas do contraventamento, para posteriormente realizar os reparos, de acordo com a causa raiz, e manter a estabilidade da cobertura do armazém 06.	
REFERÊNCIA NACIONAL E/OU INTERNACIONAL	NBR 6123 - FORÇA DO VENTO EM EDIFICAÇÕES

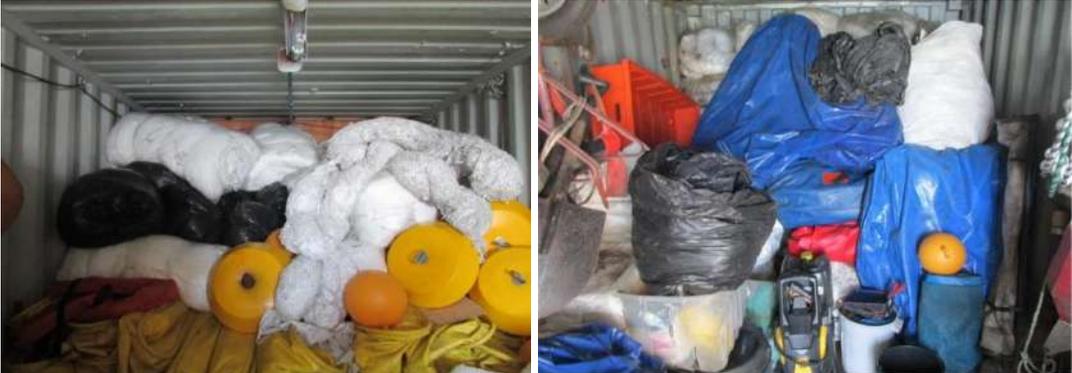
2021-07-05	HOUSEKEEPING		
Prioridade:	Importante	Tempo de atendimento / Conclusão:	De 30 a 60 dias
<p>Constatamos materiais armazenados desorganizadamente no container de armazenagem de materiais para uso na barreira oceânica, dificultando numa rápida atuação da equipe.</p>			
<div style="display: flex; justify-content: space-around;">

</div> <p style="text-align: center;">Vista do contêiner de armazenagem de materiais para uso na barreira oceânica</p>			
<p>Recomendamos uma organização do materiais armazenados nesse local, para facilitar a atuação da equipe da barreira oceânica em caso de emergências.</p>			
REFERÊNCIA NACIONAL E/OU INTERNACIONAL	Melhores práticas de segurança

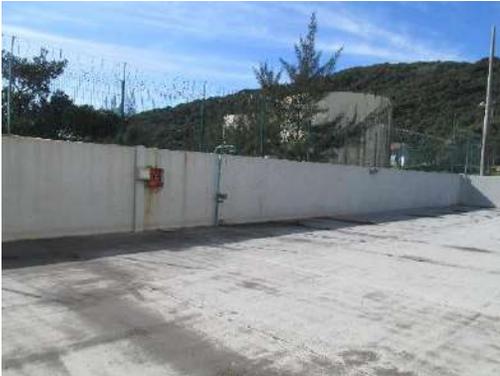
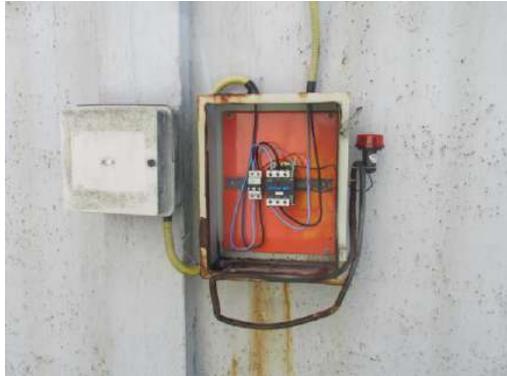
2021-07-11	INSTALAÇÕES ELÉTRICAS		
Prioridade:	Crítica	Tempo de atendimento / Conclusão:	Em até 30 dias
<p>Constatamos a existência de um quadro de energia localizado no dique de contenção de soda caustica, sendo uma fonte de ignição no caso de superaquecimento ou curto-circuito no quadro quando o dique estiver com a soda caustica. Sabe-se que o produto não é inflamável, porém pode ter formação de gases inflamáveis quando em contato com alguns metais.</p>			
<div style="display: flex; justify-content: space-around;">

</div> <p style="text-align: center;">Vista de quadro de energia na área do dique de contenção</p>			
<p>Recomendamos a remoção IMEDIATA do quadro de energia da área de dique de contenção, para evitar uma possível fonte de ignição nessa área, quando com acúmulo de soda caustica em possíveis vazamentos.</p>

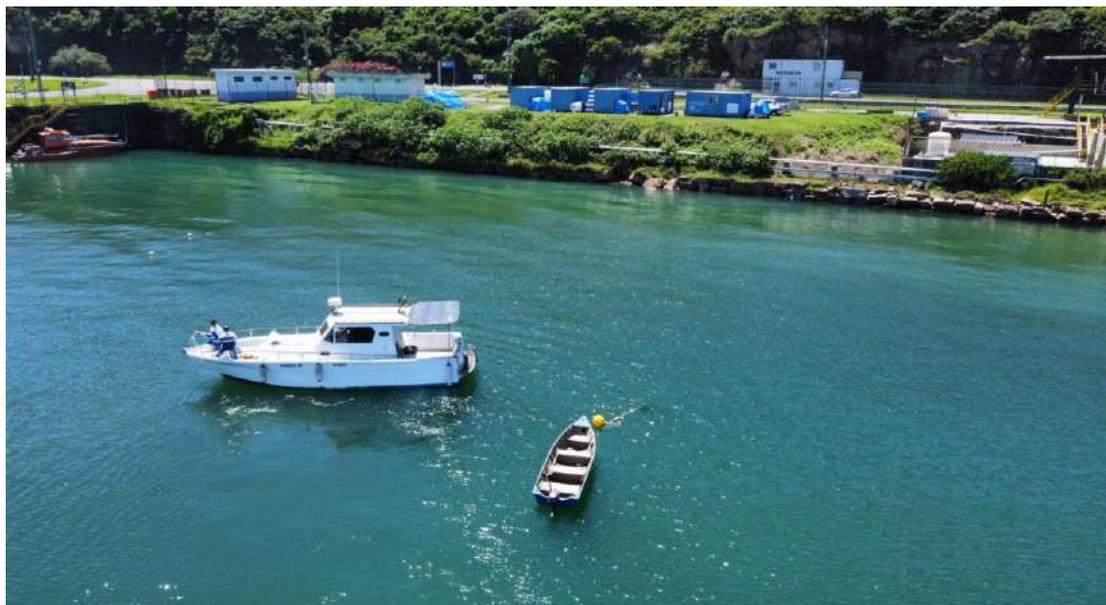
- **Recomendação: 2021-07-06 – Barreira Oceânica – atracação das lanchas em local distante da base da Barreira Oceânica – Status: OK, a base foi alterada de lugar pra próximo das lanchas.**

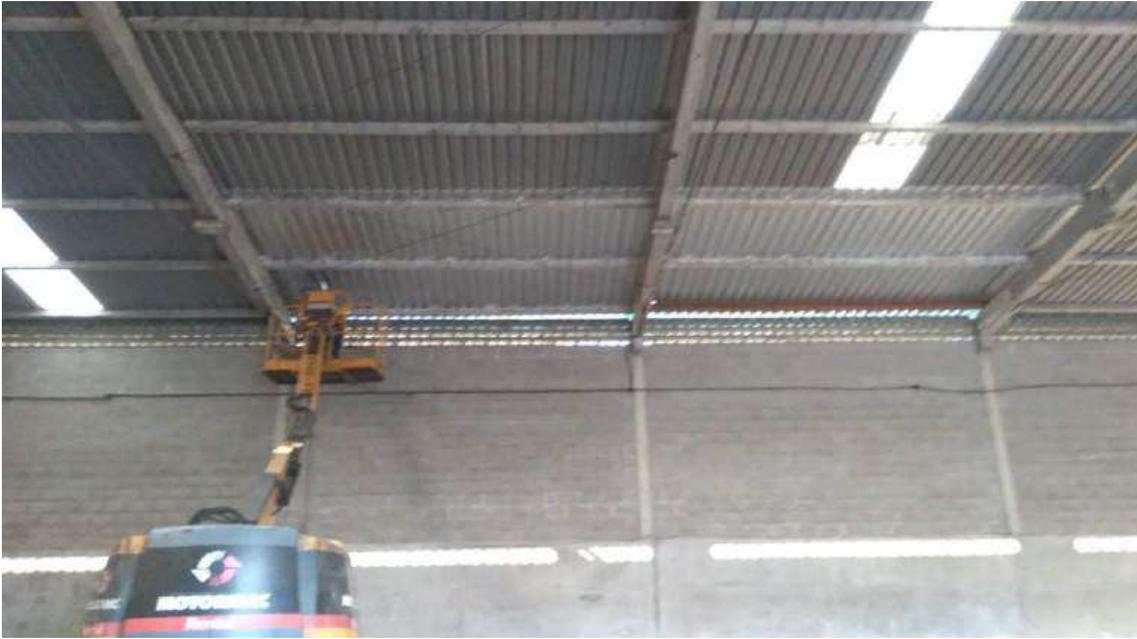
Figura 44: Manutenção corretiva telhado do Armazém 6

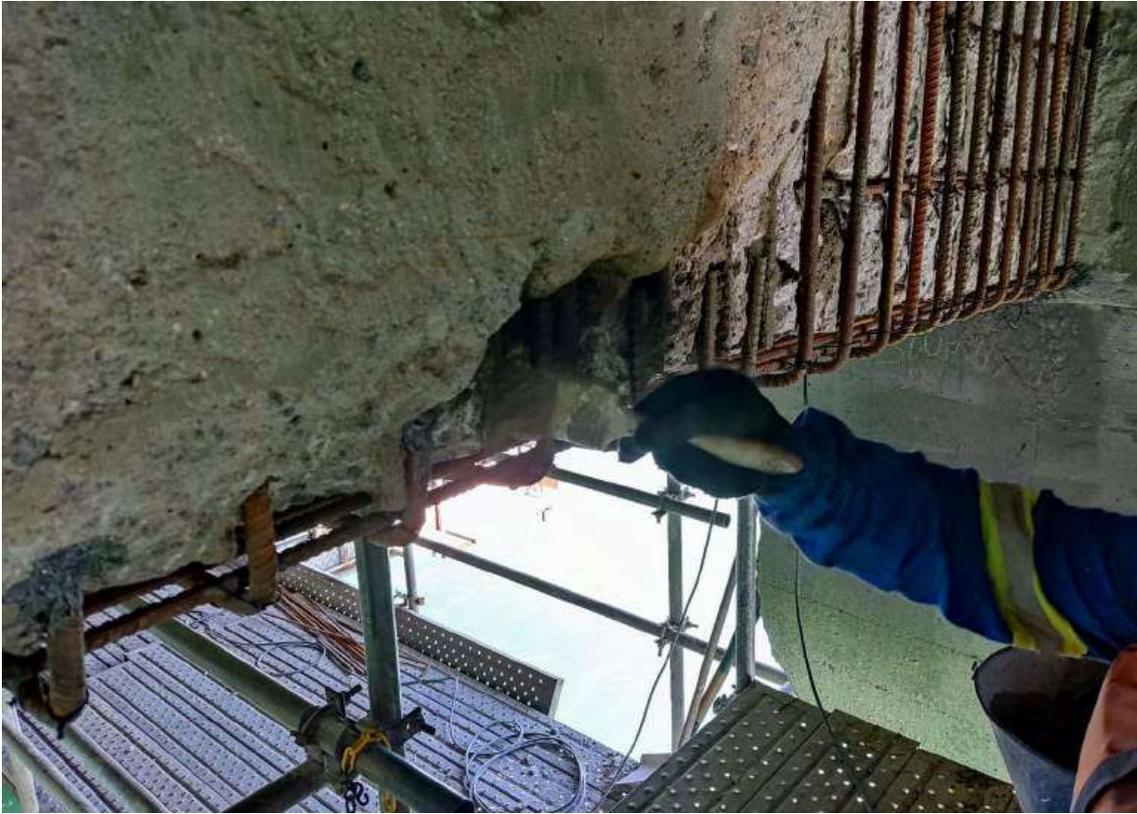
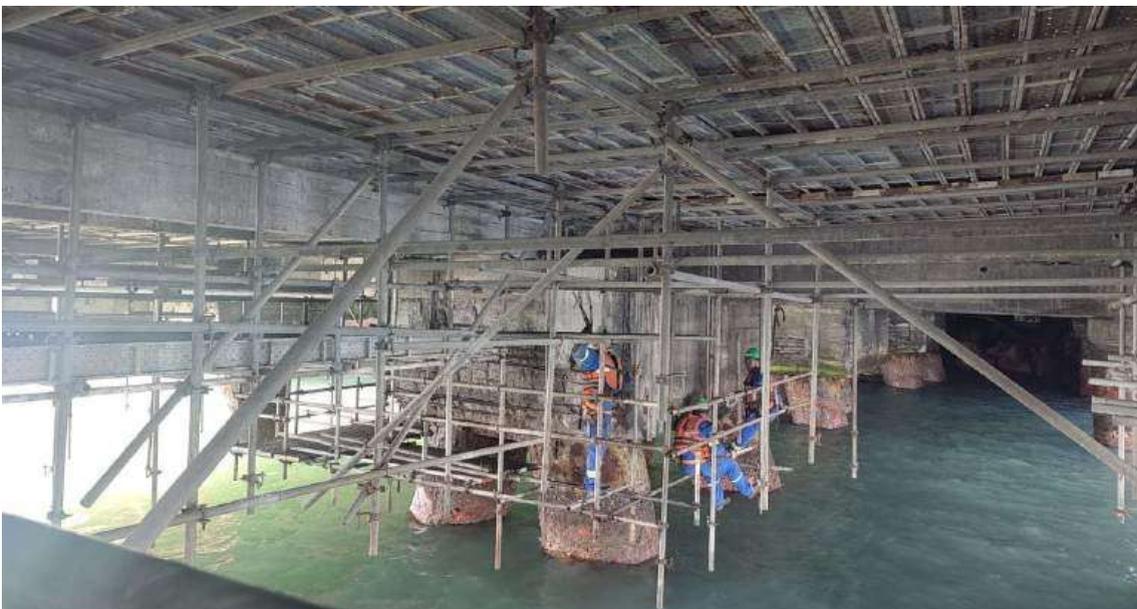
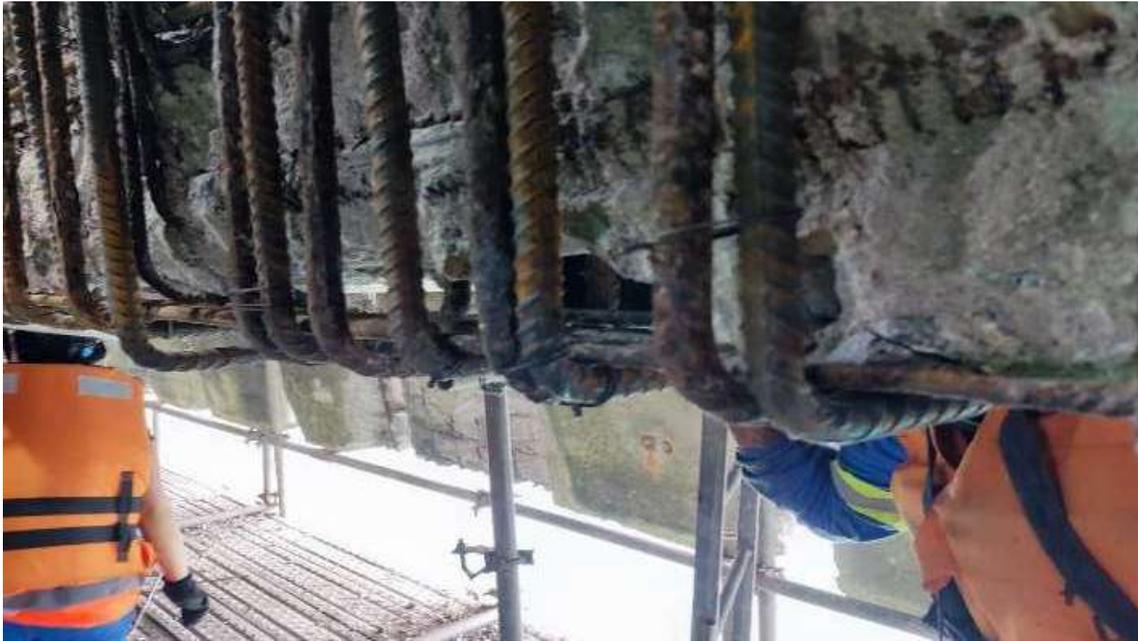
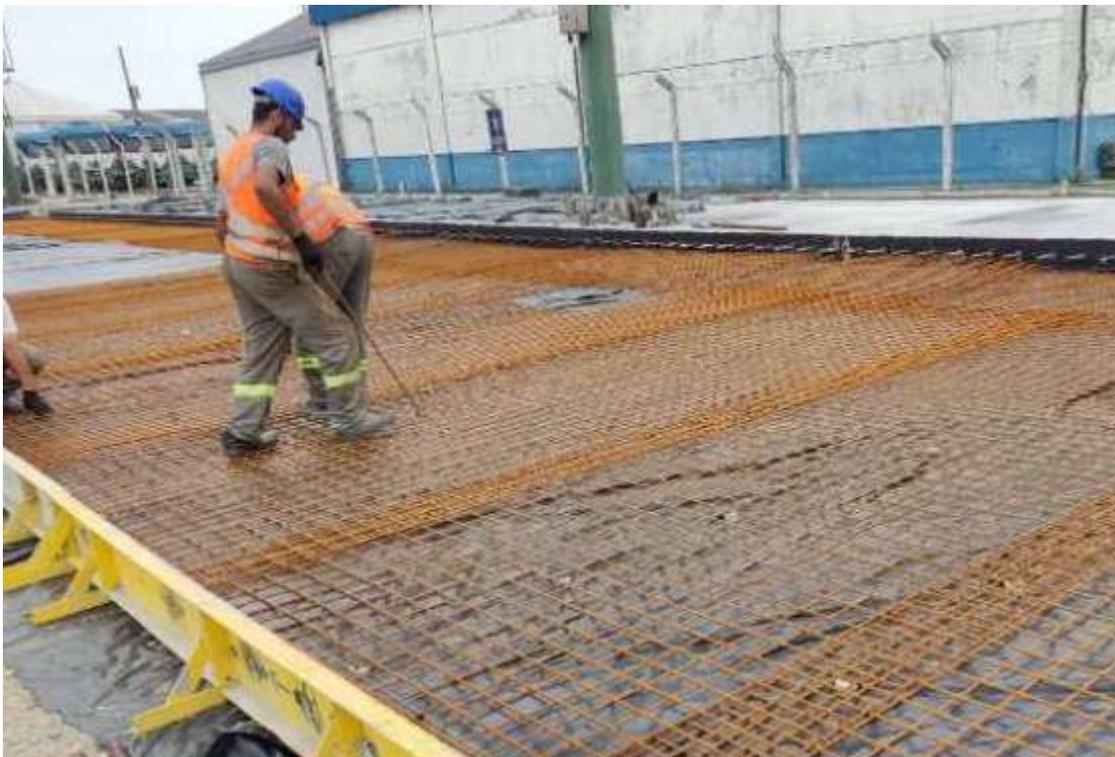
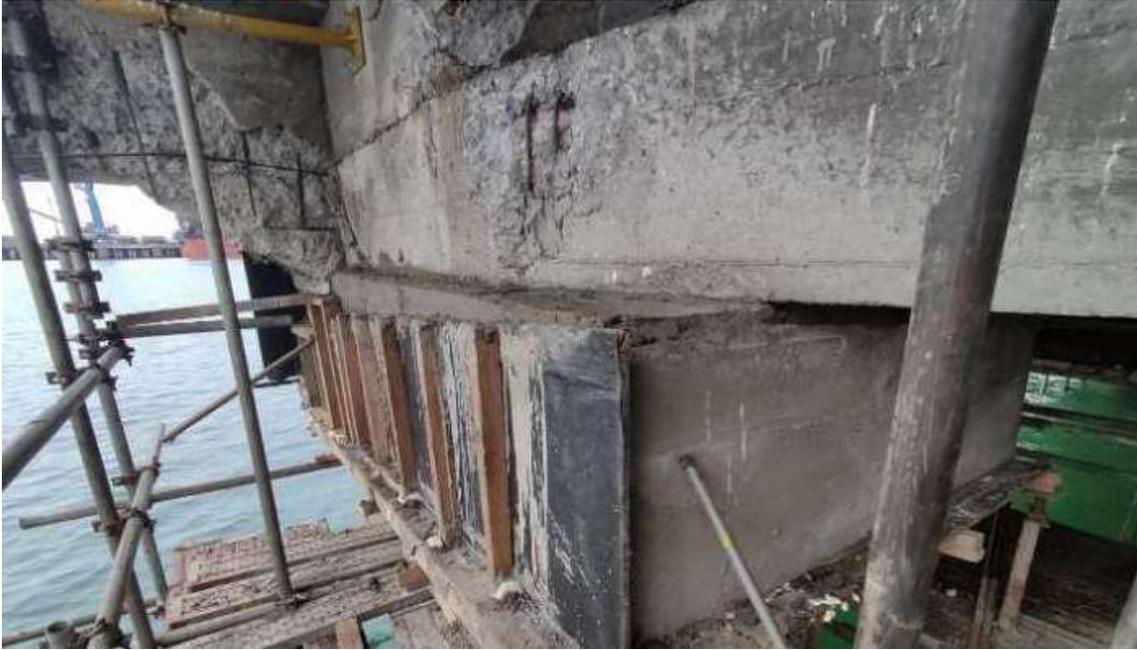
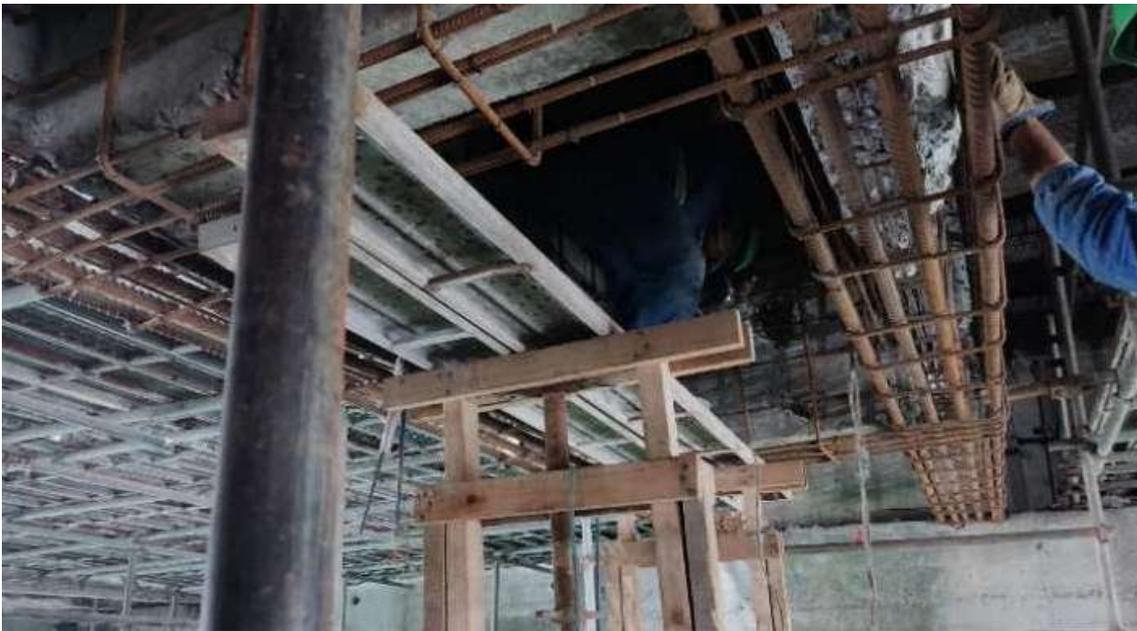
- Recuperação e reforço do Cais 3 Porto de Imbituba, por meio do Edital nº 049/2021, em 11/21, foi contratada empresa para execução das obras de recuperação e reforço no Cais 3. As obras estão em andamento e possuem previsão de término em 03/27. Após laudo da estrutura do referido Cais 3, contratado em 2018, o píer foi isolado por medidas de segurança e o Cais permaneceu em operação e assim está até o momento.

Figura 46: Obra de recuperação e reforço cais 3
