Porto de Imbituba

Parecer e Relatório Fotográfico do Estado e
Recuperação dos Problemas Patológicos - Cais 1
Santa Catarina/SC

Responsável Técnico
Eng. Kalil José Skaf
CREA- Nº 0600335235

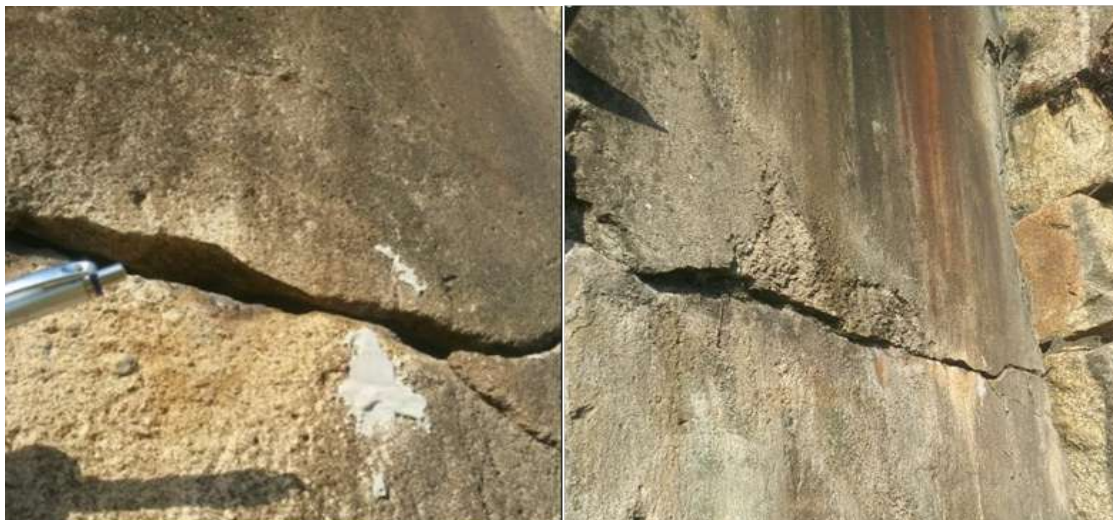
2.1. Pilar Externo 1

Fissura com abertura considerável localizada no encontro entre a parte inferior da viga externa e a parte superior do pilar.

O pilar externo 1 está rompido, sendo necessário fazer o revestimento da viga e do pilar com espessura de 20 cm no contorno externo e em parte da altura. Necessitamos de cadastro no local para ver se os 4 lados estão acessíveis.

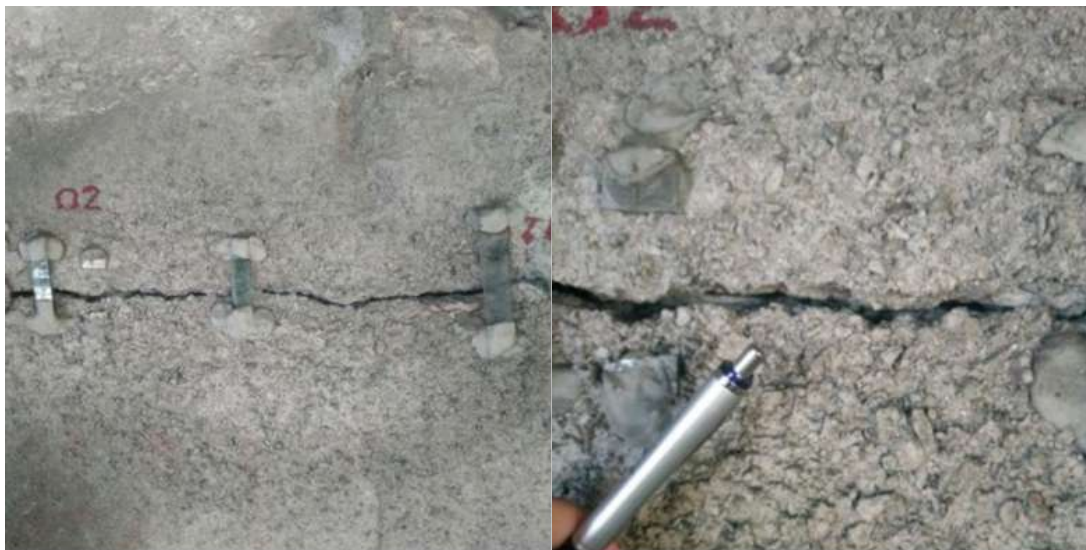
3.1. Pilar Interno 2

Fissura com abertura considerável localizada entre a Viga Longitudinal Interna 2 e o Pilar Interno 2, o acompanhamento com placas de vidro mostram que a estrutura está se movimentando.

O pilar interno 2 está rompido, sendo necessário fazer o revestimento da viga e do pilar com espessura de 20 cm no contorno interno e em parte da altura.

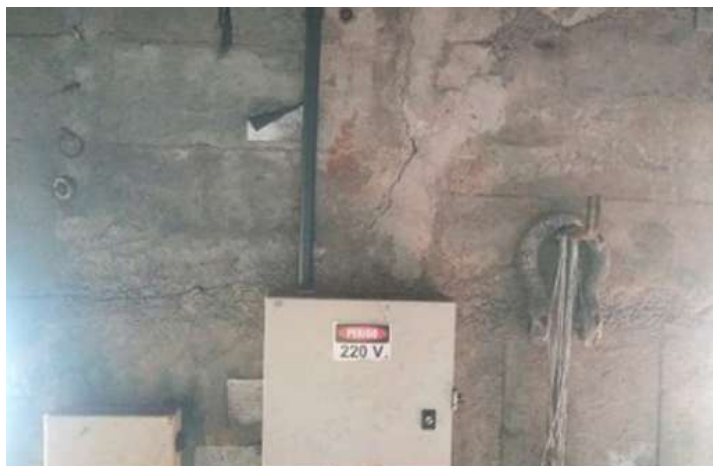
3.2. Viga Longitudinal Externa 2

Fissura perpendicular na viga, o reparo realizado anteriormente não funcionou e a fissura apareceu novamente.

Como solução aplicar apenas injeção, pois o problema parece superficial.

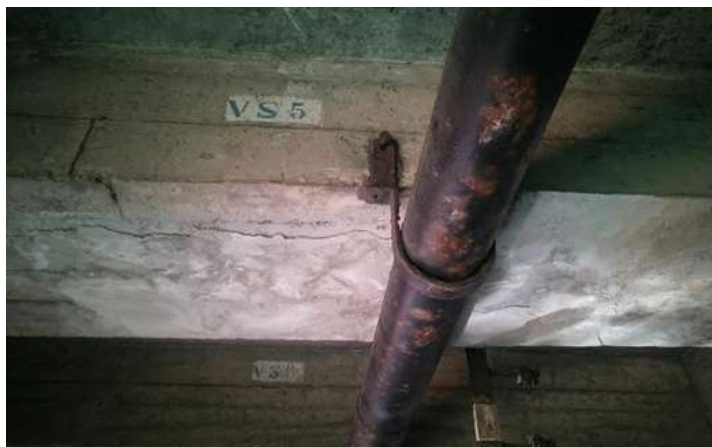
3.3. Viga Superior 5

Fissura na face inferior da viga.

A causa provável desta fissura longitudinal é a expansão da armadura em estágio de corrosão, sendo necessário a retirada do revestimento, tratar a armadura e refazer com concreto polimérico.

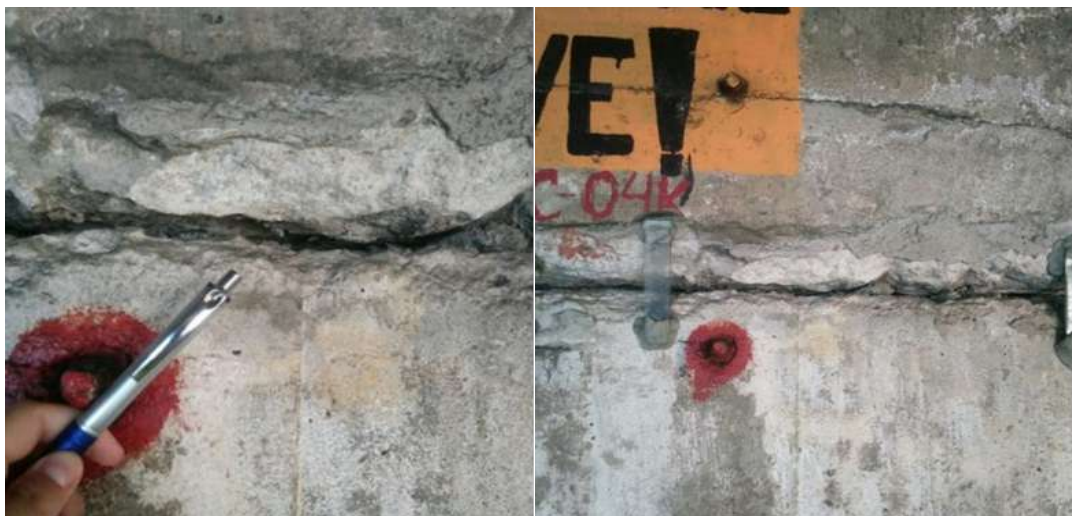
4.1. Pilar Interno 3

Fissura com abertura considerável localizada entre a Viga Longitudinal Interna 3 e o Pilar Interno 3, o acompanhamento com placas de vidro mostram que a estrutura está se movimentando.

O pilar interno 3 está rompido, sendo necessário fazer o revestimento da viga e do pilar com espessura de 20 cm no contorno interno e em parte da altura. Verificar se tem acesso a todas as faces.

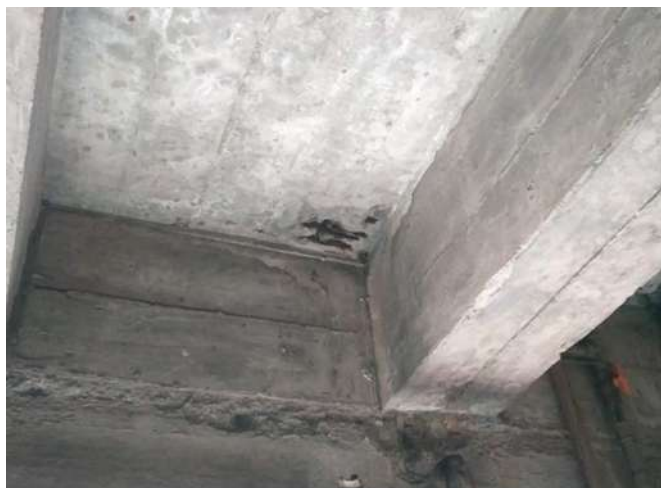
5.2. Laje 4

Deslocamento do cobrimento de concreto e deterioração da armadura.
A indicação é retirar localmente o cobrimento do trecho deslocado, limpar as armaduras e recompor com concreto polimérico.

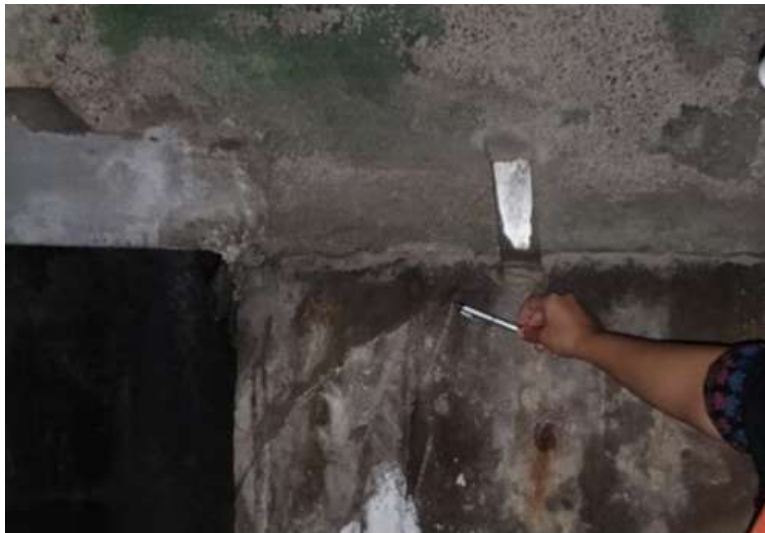
7.1. Pilar Interno 6

Fissura com abertura considerável localizada entre a Viga Longitudinal Interna 6 e o Pilar Interno 6, o acompanhamento com placas de vidro mostram que a estrutura está se movimentando.

A fissura encontra-se entre a viga e o pilar, A indicação é avaliar no local.

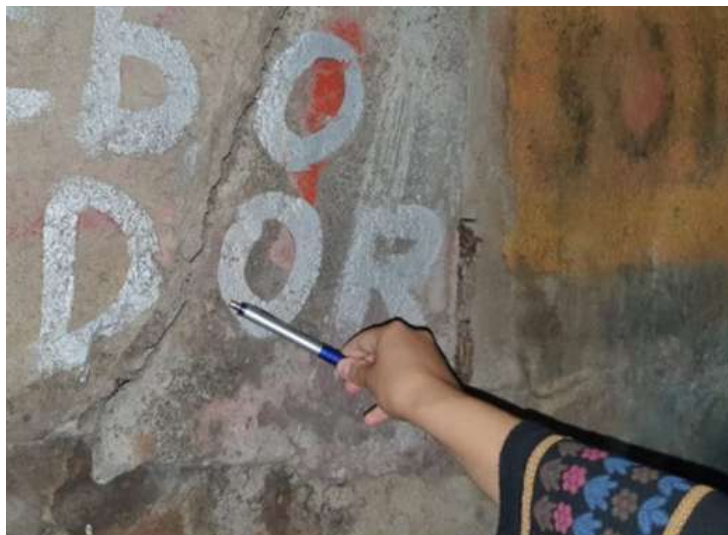
7.2. Pilar Externo 6

Rachadura considerável no pilar com início de deslocamento do revestimento de concreto.

A solução é o revestimento.

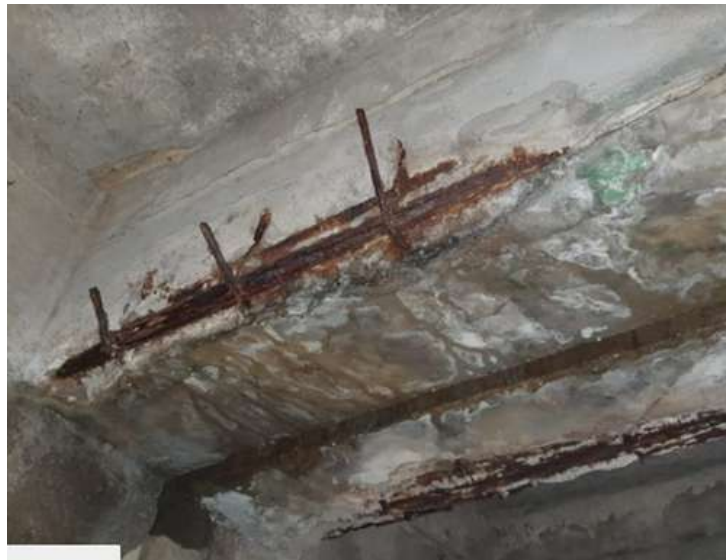
7.3. Viga Superior 25

Deslocamento do cobrimento de concreto e deterioração das armaduras.
A indicação é fazer o deslocamento do cobrimento, limpar as armaduras após a retirada do cobrimento e refazer com concreto polimérico.

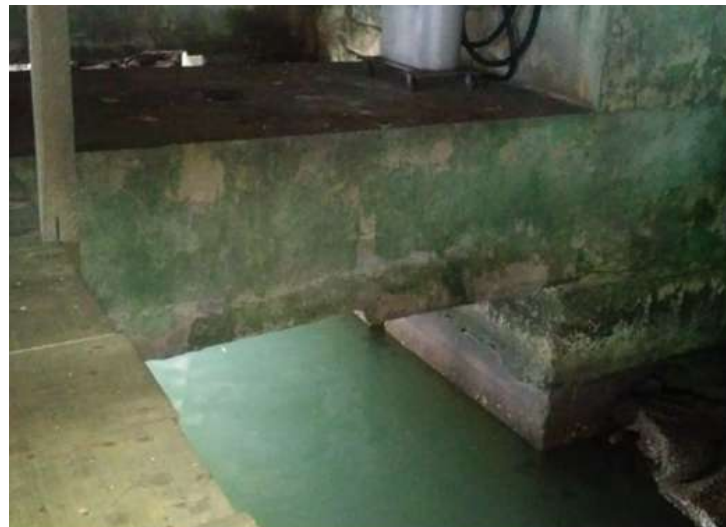
8.1. Viga de Ligação Inferior 7

Deslocamento do cobrimento de concreto da face inferior da viga e deterioração das armaduras.

Aparentemente não houve intervenções anteriores. A solução é revestir a viga nas laterais e na face inferior com armadura mínima complementar.

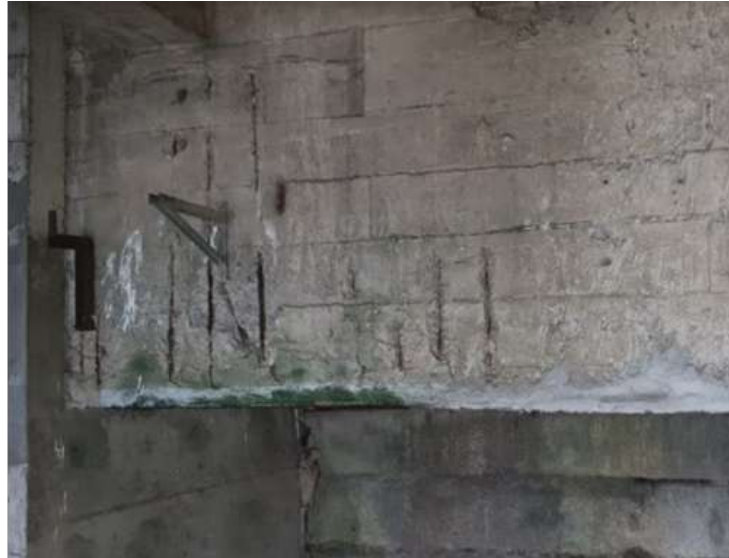
9.1. Viga Longitudinal Interna 8

Armaduras transversais expostas e corroídas.
A indicação é picotear, tratar as armaduras e revestir a viga com concreto polimérico.

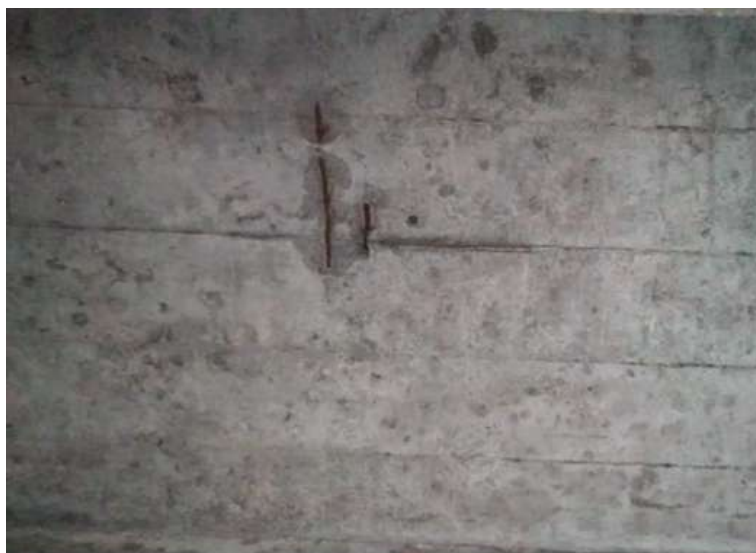
9.2. Laje entre as Vigas Superiores 36 e 37

Deslocamento do cobrimento de concreto e deterioração das armaduras.
A indicação é refazer o cobrimento com concreto polimérico.

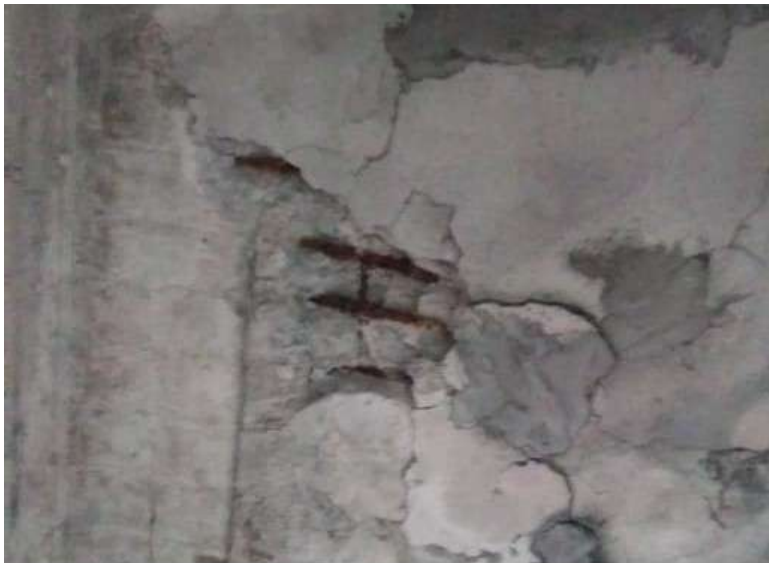
9.3. Laje entre as Vigas Superiores 39 e 40

Deslocamento do cobrimento de concreto e deterioração das armaduras.
A indicação é retirar toda a área deslocada e refazer com concreto polimérico após limpeza das armaduras.

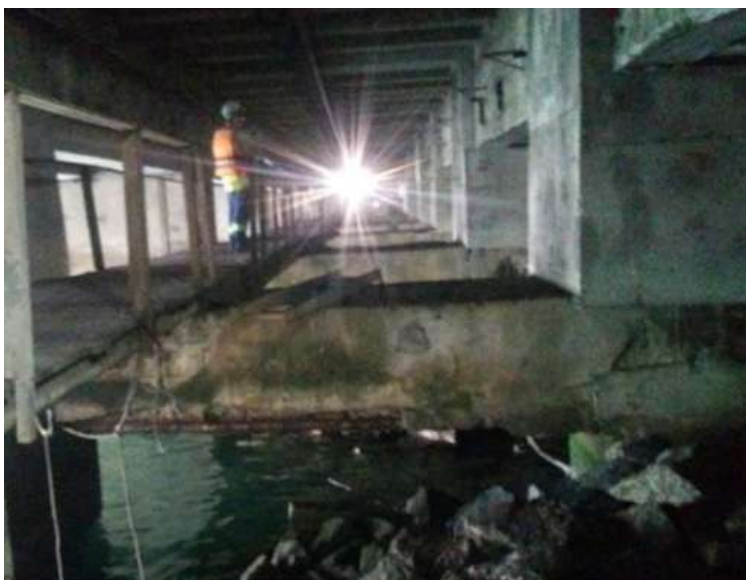
10.1. Viga de Ligação Inferior 9

Deslocamento do cobrimento de concreto da face inferior e lateral da viga e deterioração das armaduras.

A indicação é retirar o restante do cobrimento, limpar as armaduras e fazer o revestimento da viga. Pode ser necessário acrescentar armadura de reforço.

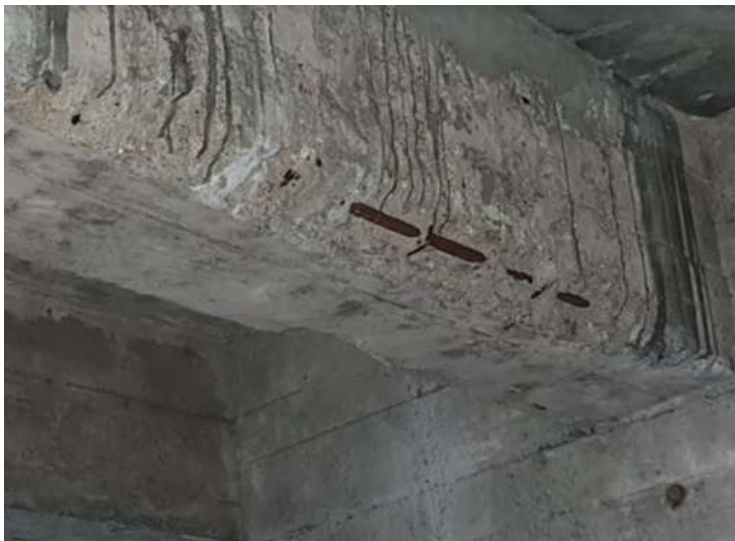
10.2. Viga Superior 41

Deslocamento do cobrimento de concreto e deterioração das armaduras.
A indicação é picotear, limpar as armaduras e recompor com concreto polimérico.

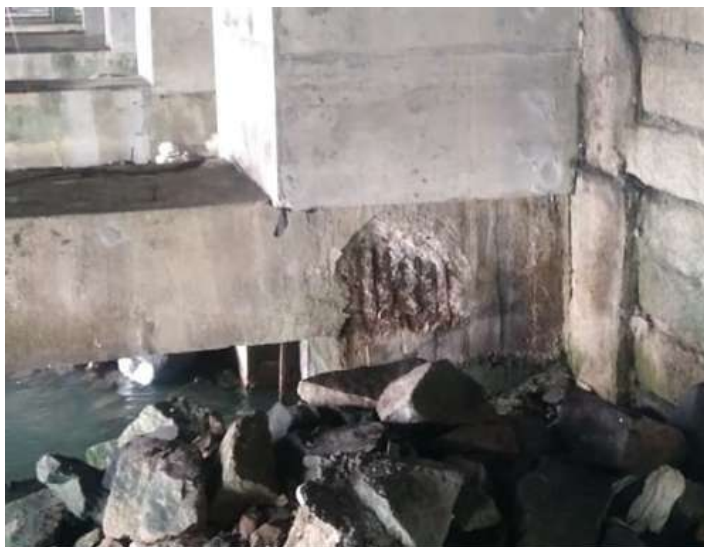
11.1. Pilar Interno 10

Deslocamento do cobrimento de concreto e deterioração das armaduras.
A indicação é limpar a armadura e refazer o cobrimento com concreto polimérico.

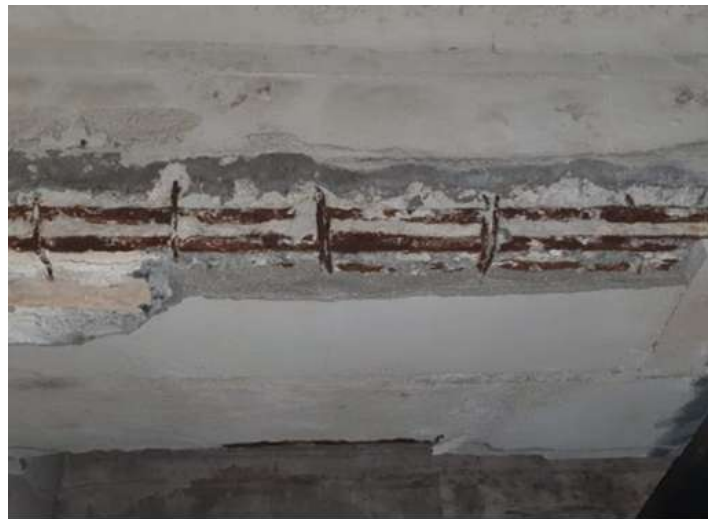
11.2. Viga Superior 45

Deslocamento do cobrimento de concreto e deterioração das armaduras.
A indicação é demolir parte do cobrimento, limpar as armaduras e refazer com concreto polimérico.

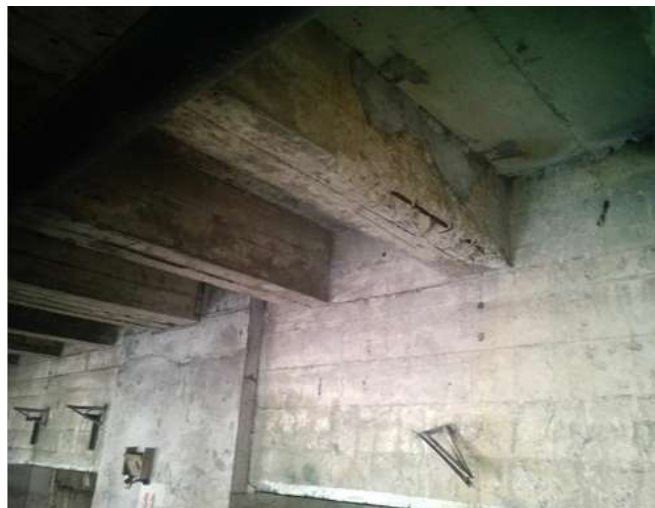
11.3. Viga Superior 48

Deslocamento do cobrimento de concreto e deterioração das armaduras.
A indicação é demolir parte do cobrimento, limpar as armaduras e refazer com concreto polimérico.

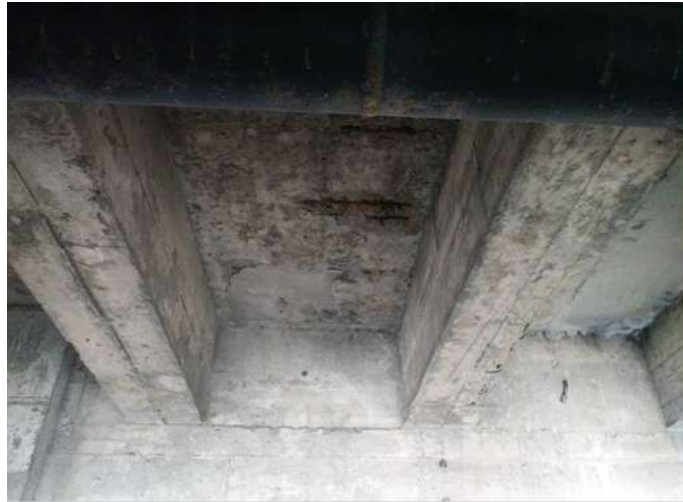
11.4. Laje entre as Vigas Superiores 48 e 49

Deslocamento do cobrimento de concreto e deterioração das armaduras.
A indicação é retirar parte do cobrimento para verificar o estado de corrosão da armadura, limpar as armaduras e recompor com concreto polimérico.

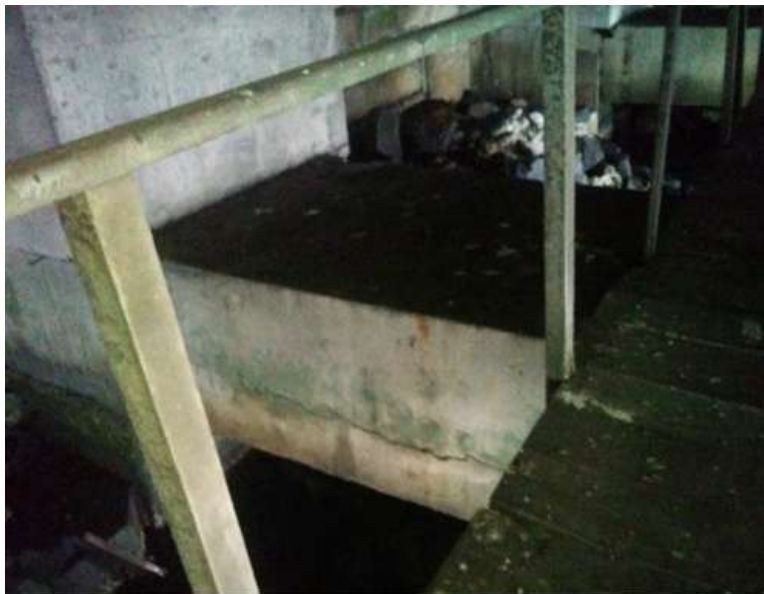
12.1. Viga de Ligação Inferior:

Fissura longitudinal na lateral da viga.
A indicação é retirar o cobrimento, limpar as armaduras e recompor com concreto polimérico.

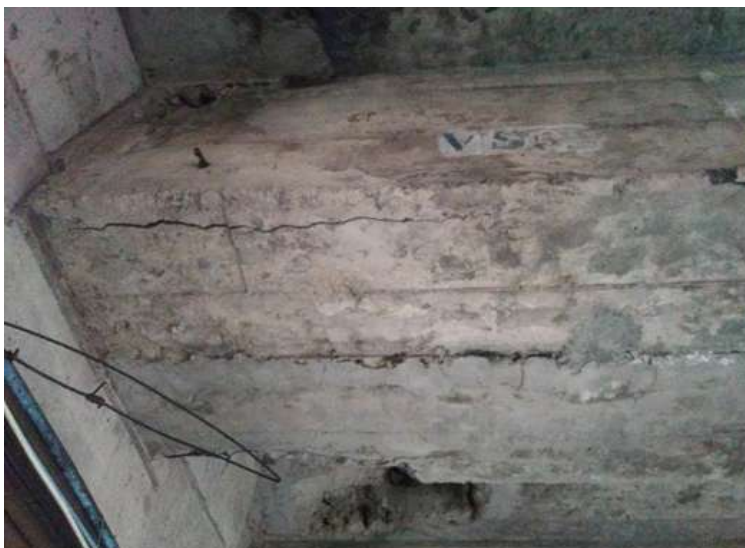
12.2. Viga Superior 50

Desplacamento do cobrimento de concreto, deterioração das armaduras e fissuras na face inferior da viga.

A indicação é retirar o cobrimento, limpar as armaduras e recompôr com concreto polimérico.

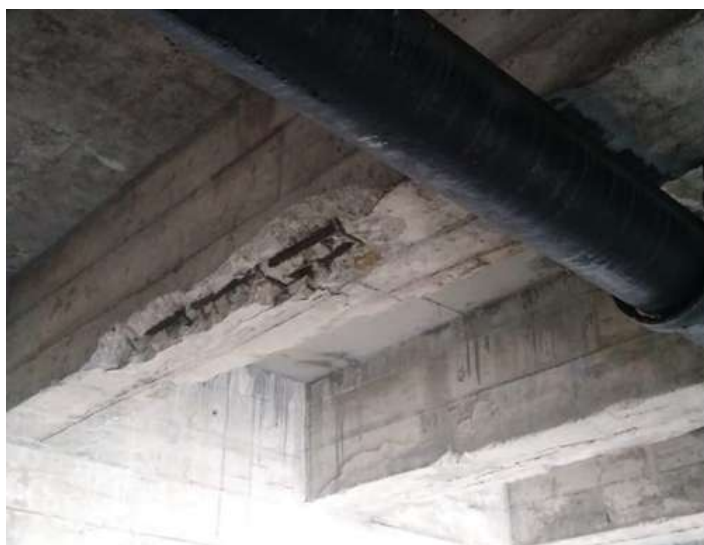
12.3. Viga Superior 53

Desplacamento do cobrimento de concreto e deterioração das armaduras.

A indicação é limpar as armaduras e recompôr o cobrimento.

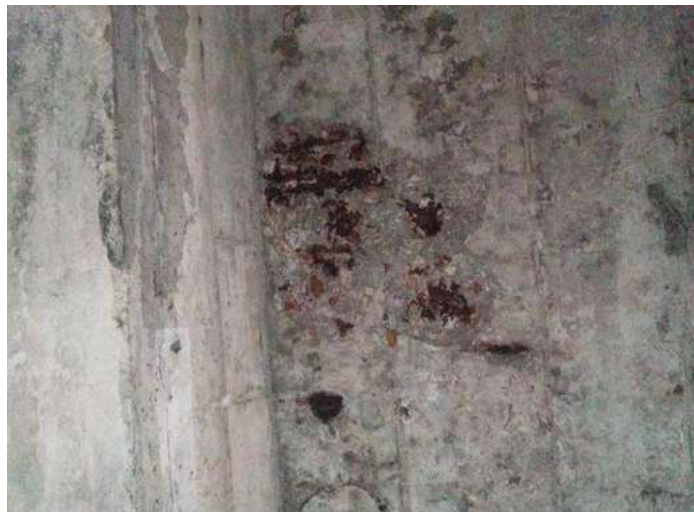
12.4. Laje entre as Vigas Superiores 53 e 54

Desplacamento do cobrimento de concreto e deterioração das armaduras.
A indicação é retirar o cobrimento, limpar as armaduras e recompor com concreto polimérico.

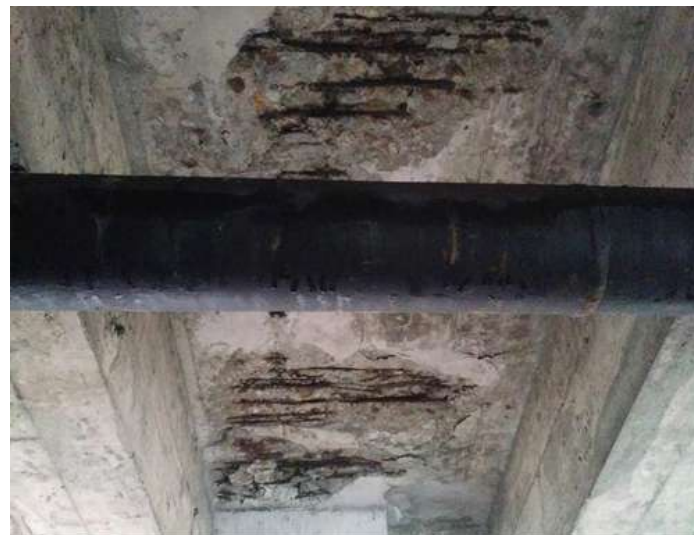
12.5. Laje entre as Vigas Superiores 54 e 55

Desplacamento do cobrimento de concreto e deterioração das armaduras.
A indicação é retirar o cobrimento, limpar as armaduras e recompor com concreto polimérico.

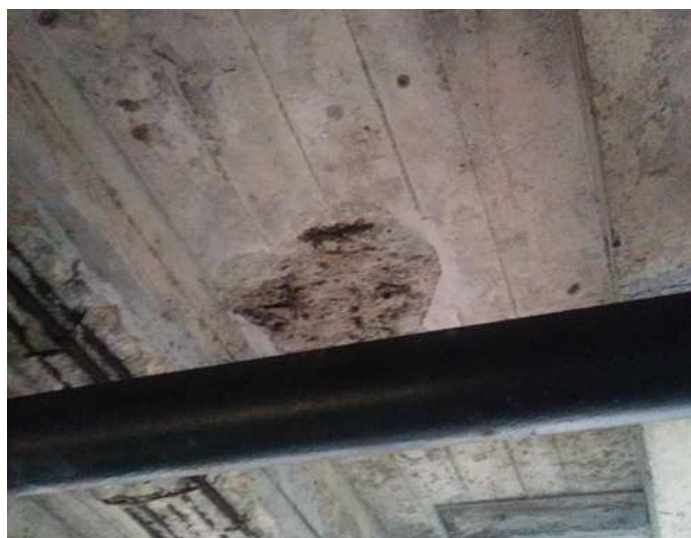
13.2. Laje entre as Vigas Superiores 55 e 56

Deslocamento do revestimento de concreto e deterioração das armaduras.

A indicação é retirar parte do revestimento até expor a armadura sem oxidação, limpar as armaduras e recompor com concreto polimérico.

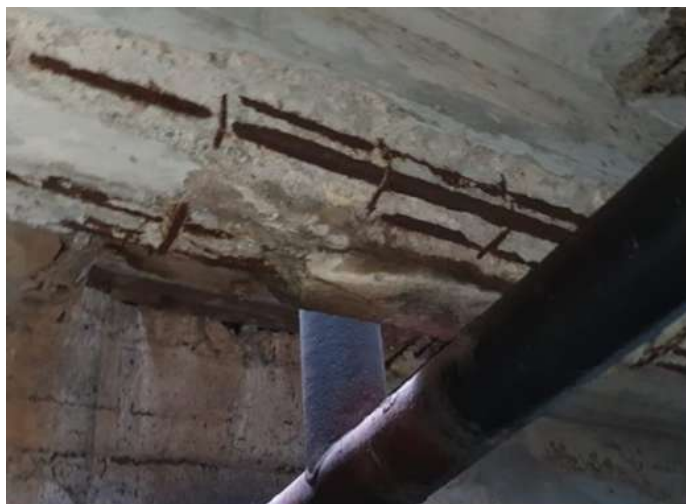
13.3. Viga Superior 56

Deslocamento do cobrimento de concreto e deterioração das armaduras.
A indicação é retirar todo o cobrimento do concreto, limpar as armaduras e recompor com concreto polimérico.

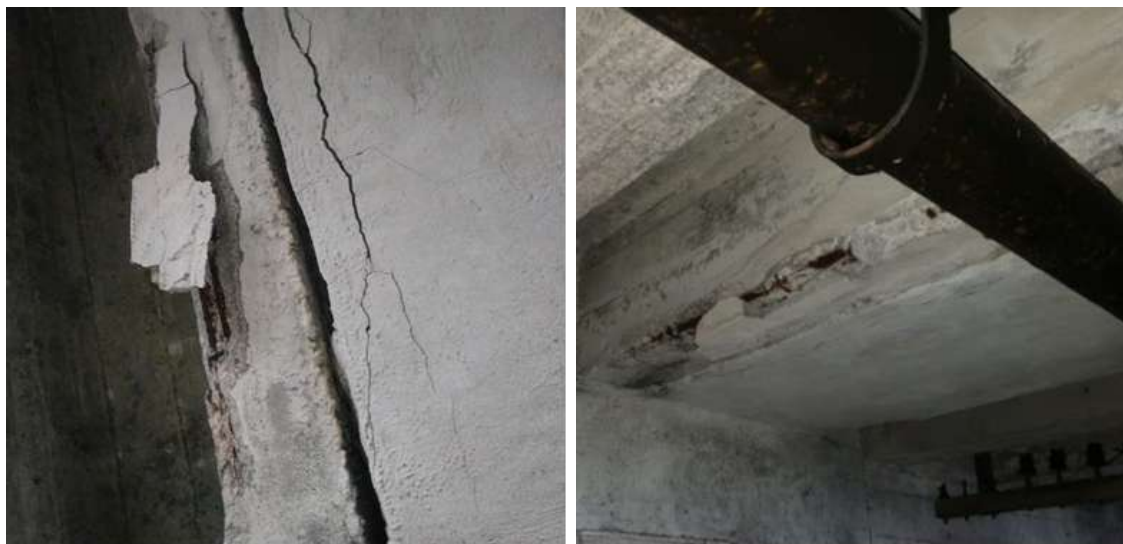
14.1. Viga Superior 60

Deslocamento do cobrimento de concreto e deterioração das armaduras.
A indicação é retirar todo o cobrimento de concreto, limpar as armaduras e recompor com concreto polimérico.

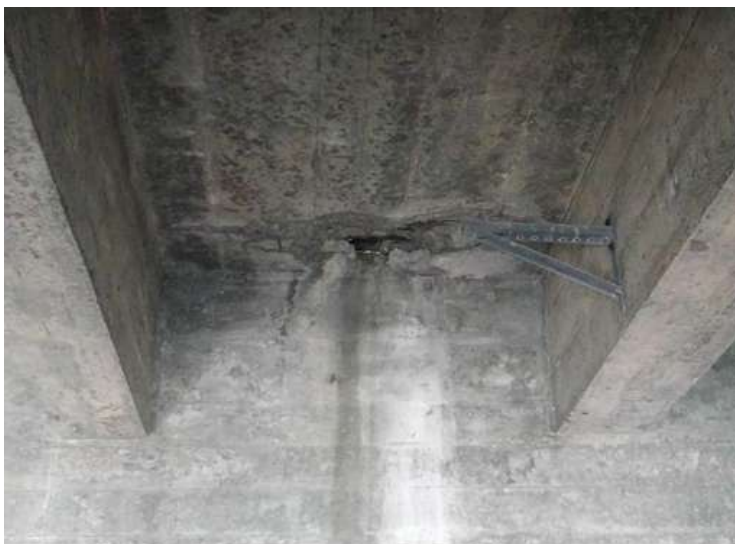
14.2. Laje entre as Vigas Superiores 61 e 62

Deslocamento do cobrimento de concreto e deterioração das armaduras.
A indicação é retirar o cobrimento do concreto, limpar as armaduras e recompor com concreto polimérico.

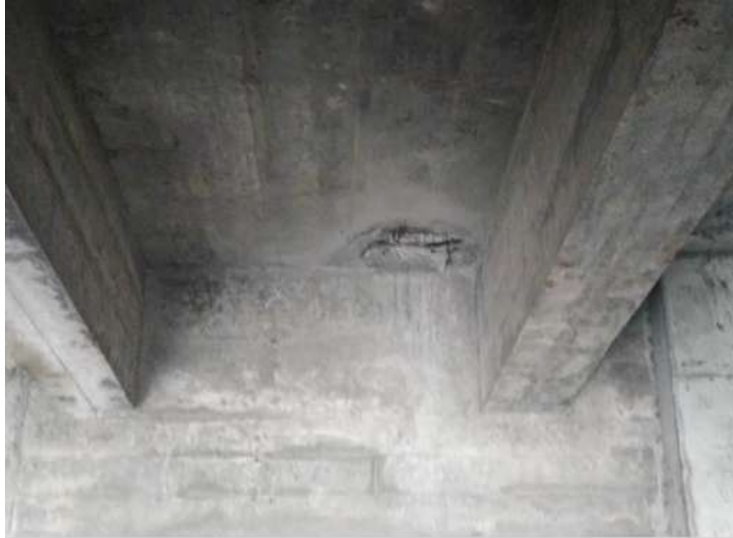
15.2. Laje entre as Vigas Superiores 66 e 67

Deslocamento do cobrimento de concreto e deterioração das armaduras.

A indicação é retirar o cobrimento, limpar as armaduras e recompor com concreto polimérico.

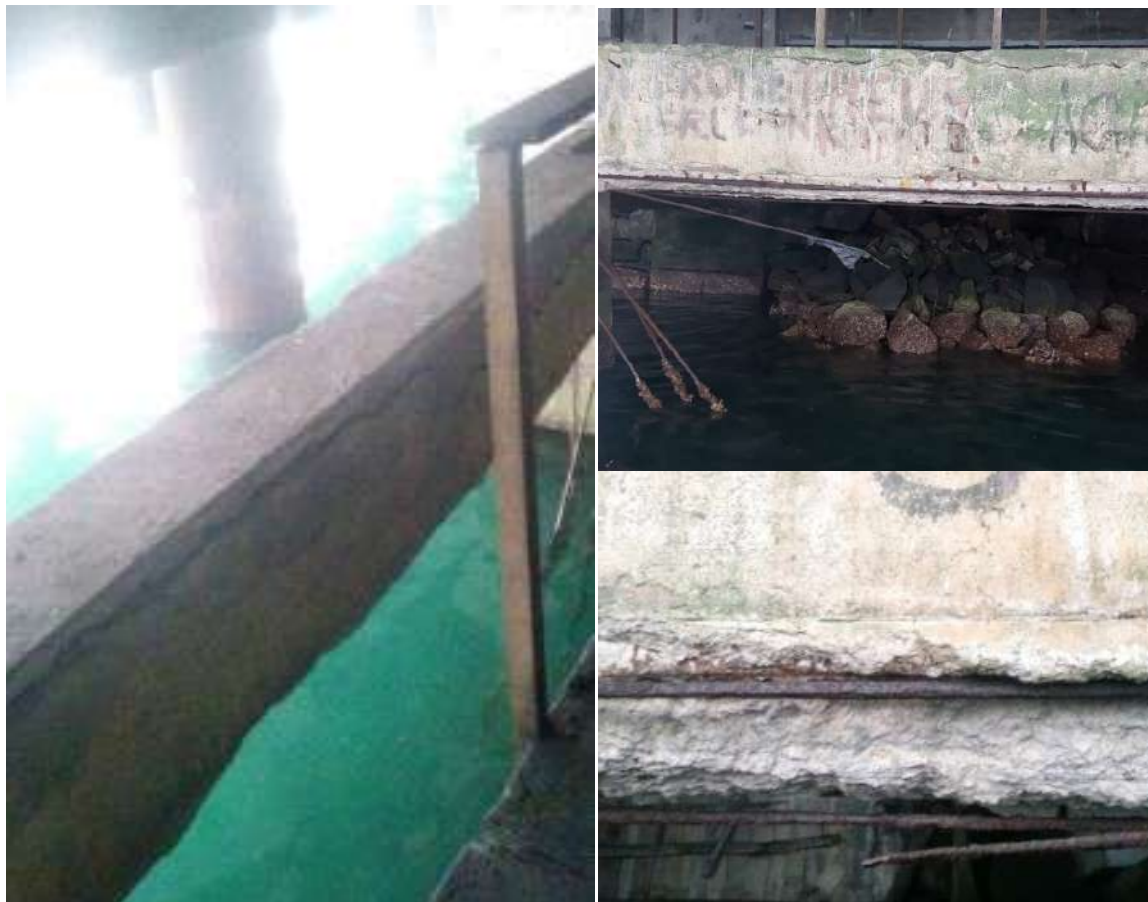
15.3. Viga de Travamento entre os Pilares Externos 14 e 15

Rachaduras com aberturas consideráveis nas arestas superiores e no meio do elemento estrutural, destacamento completo da face inferior, deterioração das armaduras, desprendimentos das armaduras longitudinais inferiores.

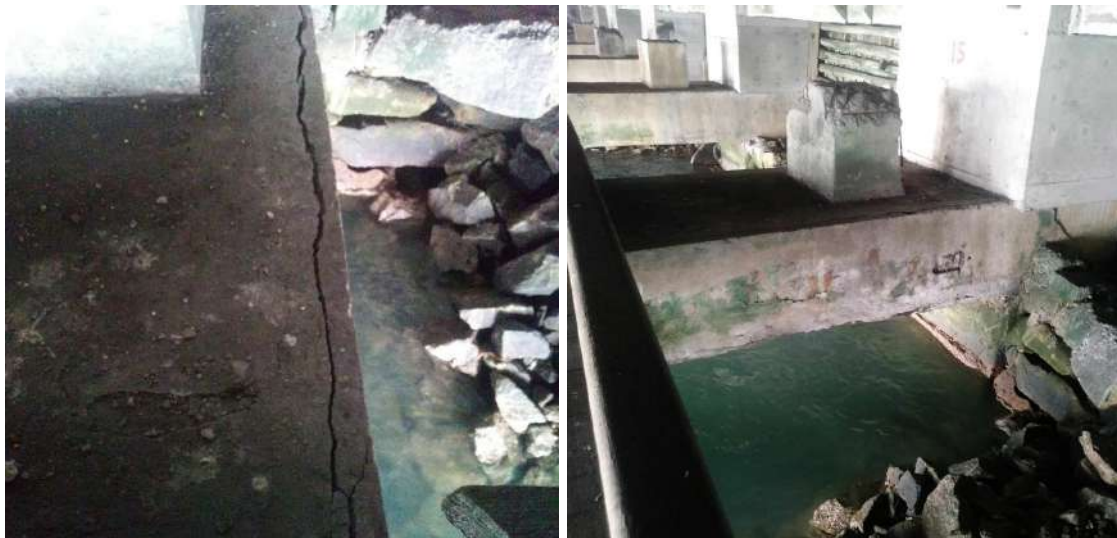
16.1. Viga de Ligação Inferior 15

Fissuras nas arestas superiores da viga, cobertura insuficiente nas laterais, armaduras expostas, degradação do concreto na face inferior da peça estrutural.

A indicação é retirar todo o cobrimento, limpar as armaduras e recompor com concreto polimérico.

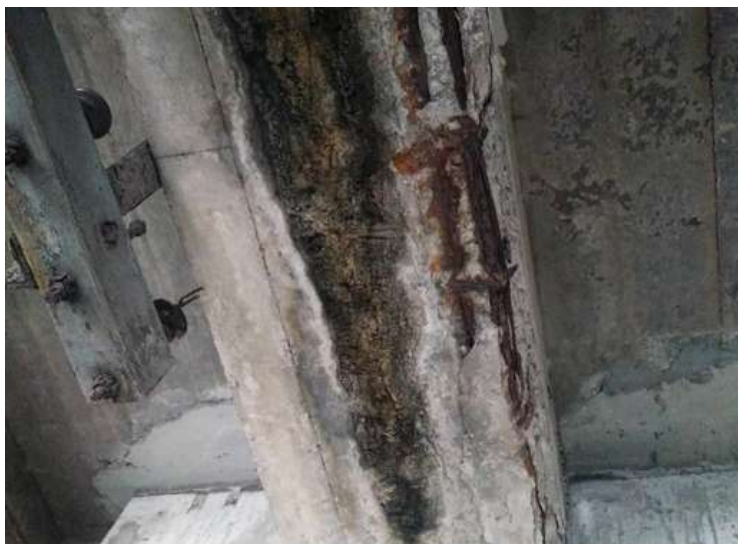
16.2. Viga Superior 70

Deslocamento do cobrimento de concreto e deterioração das armaduras.

A indicação é retirar todo o cobrimento, limpar as armaduras e recompor com concreto polimérico. Vai necessitar reforço uma vez a corrosão está em estado avançado.

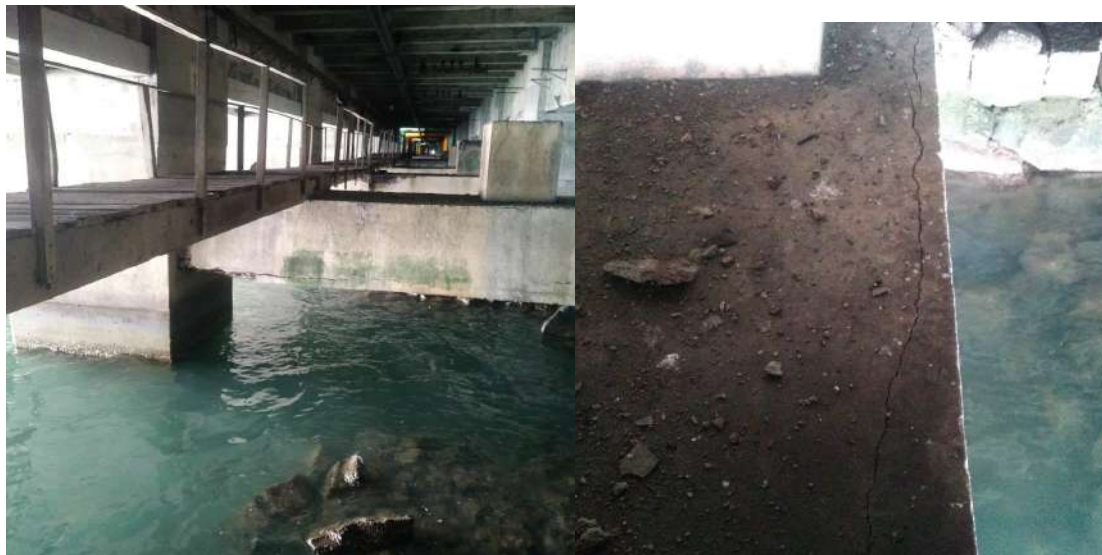
17.1. Viga de Ligação Inferior 16

Cobrimento do concreto da face inferior deteriorado e fissuras nas arestas laterais superiores da viga.

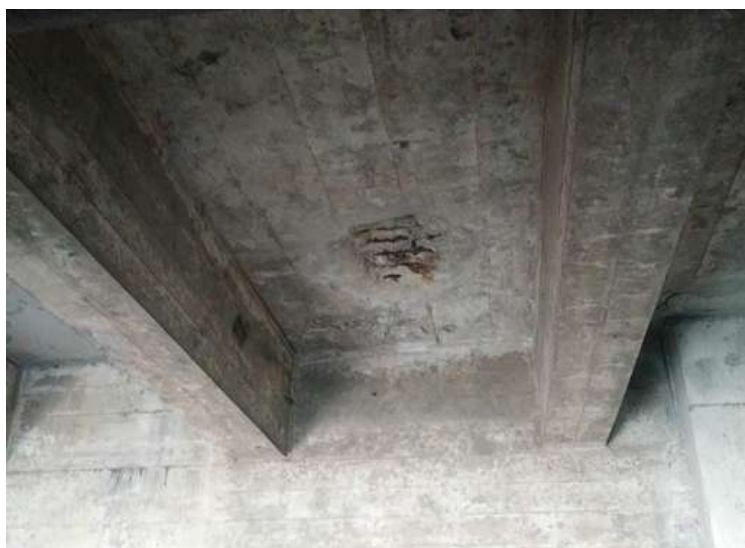
17.2. Laje entre as Vigas Superiores 76 e 77

Desplacamento do cobrimento de concreto e deterioração das armaduras.

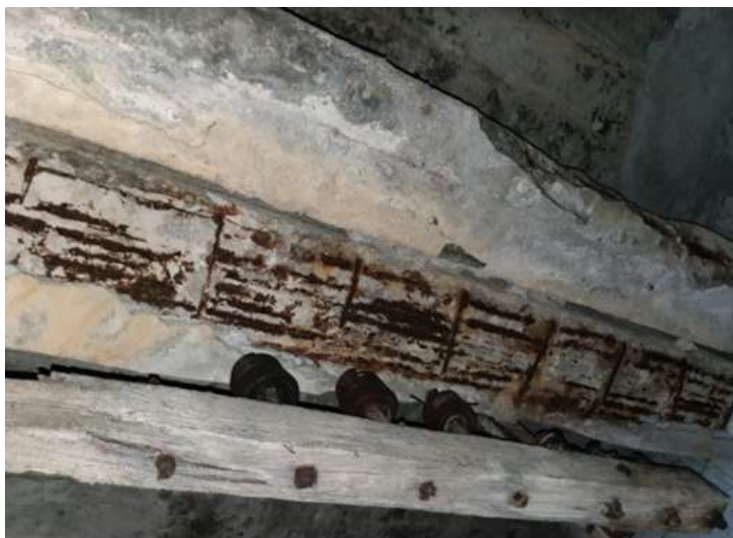
17.3. Viga Superior 75

Deslocamento do cobrimento de concreto e deterioração das armaduras.
A deterioração das armaduras já está avançada, deve-se limpar as armaduras e recompor com concreto polimérico. Vai necessitar reforço devido ao estado avançado da corrosão.

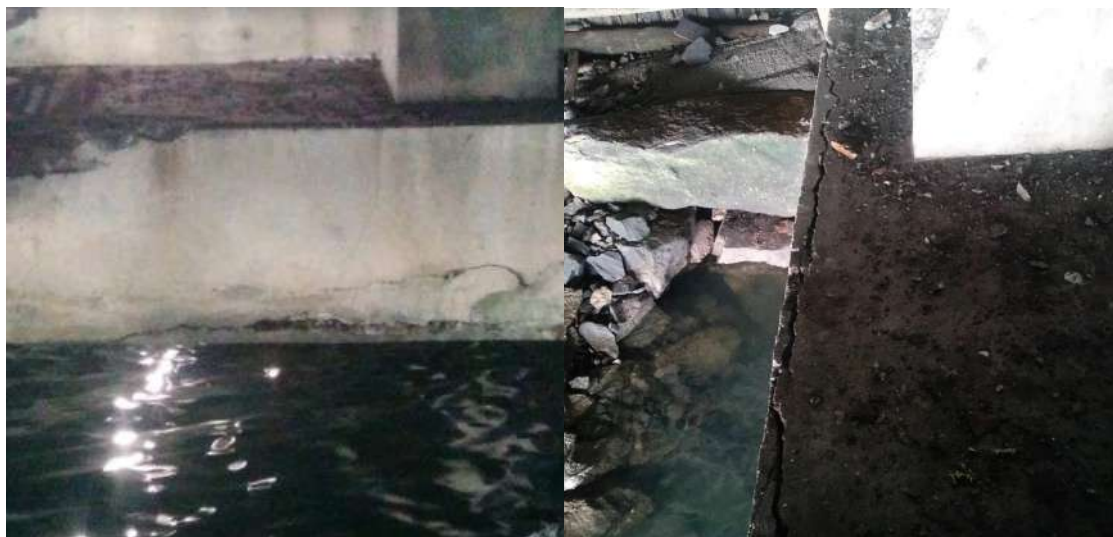
18.1. Viga de Ligação Inferior 17

Deslocamento e deterioração nas arestas laterais superiores e fissuras longitudinais com grandes aberturas nas arestas inferiores da viga.

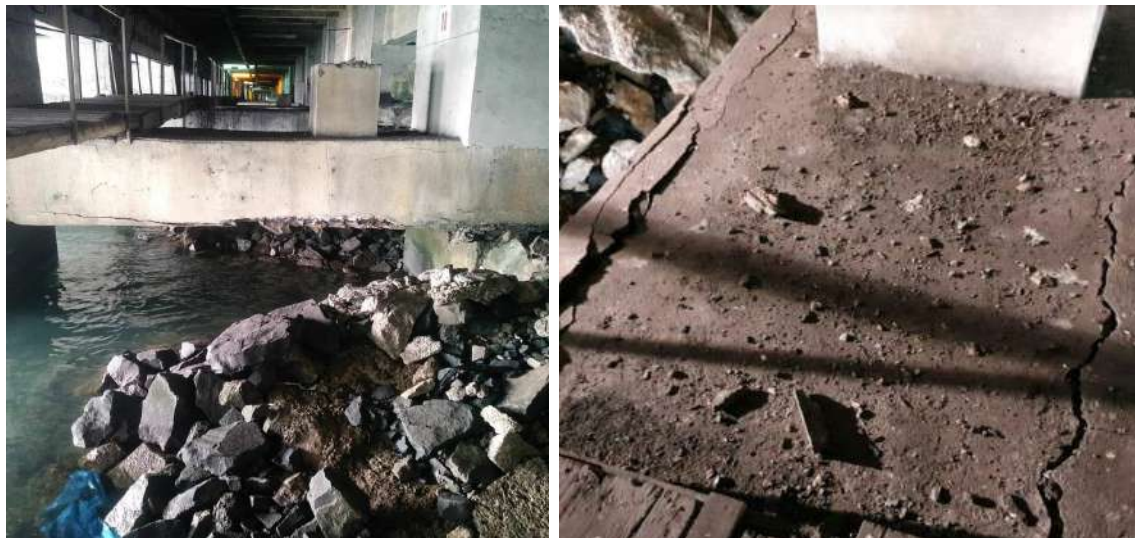
19.1. Viga de Ligação Inferior 18

Deslocamento do cobrimento de concreto e deterioração na face inferior, rachaduras com deslocamento do cobrimento de concreto nas arestas laterais superiores da viga.

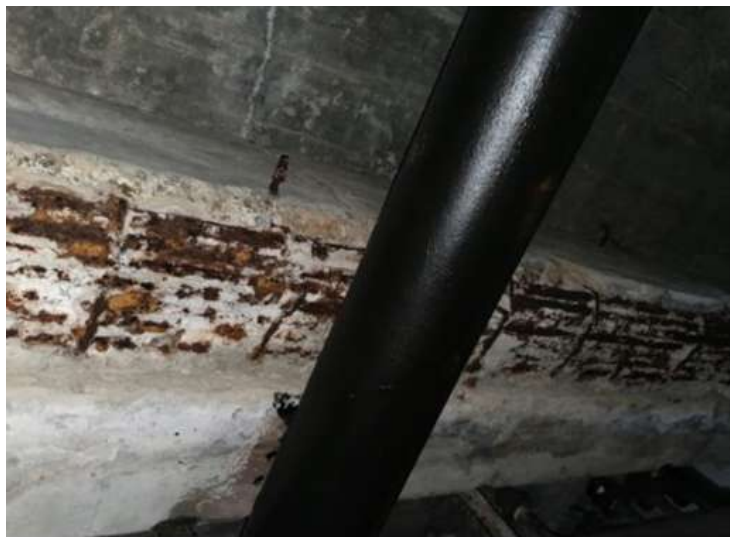
19.2. Viga Superior 85

Deslocamento do cobrimento de concreto e deterioração das armaduras.

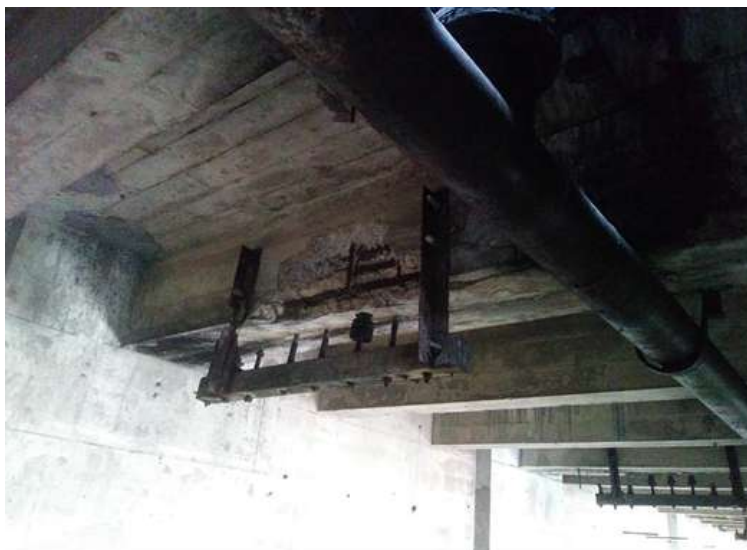
19.3. Viga Superior 88

Deslocamento do cobrimento de concreto e deterioração das armaduras.
A indicação é retirar o cobrimento do trecho deslocado, limpar as armaduras e recompor com concreto polimérico. Vai necessitar reforço.

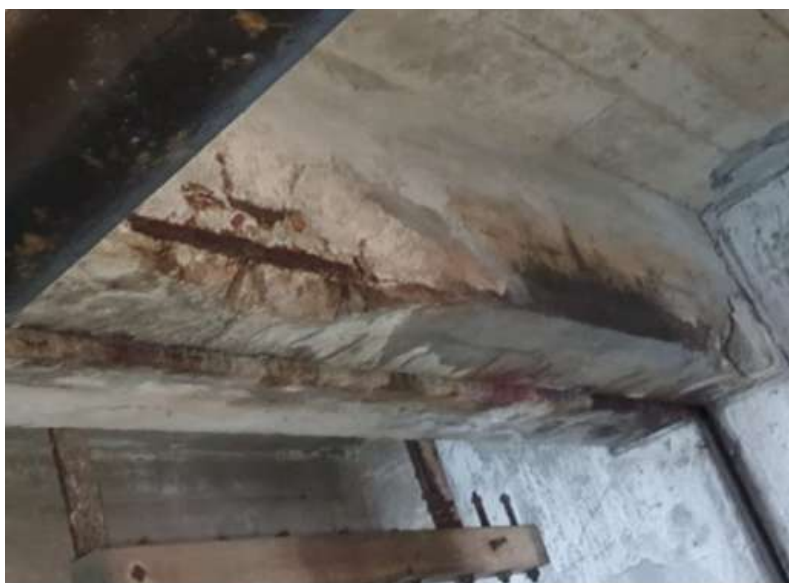
20.1. Viga Superior 93

Deslocamento do cobrimento de concreto e deterioração das armaduras.
A indicação é retirar o cobrimento do trecho deslocado, limpar as armaduras e recompor com concreto polimérico. Pode necessitar reforço.

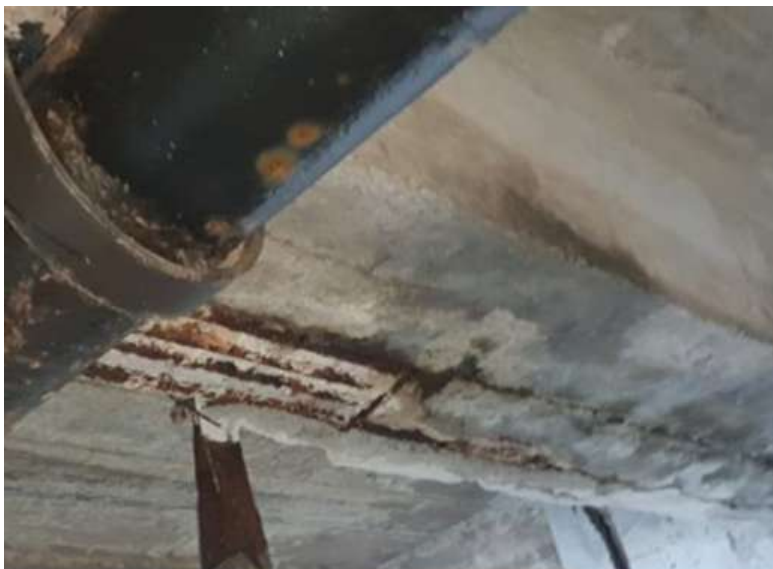
21.1. Viga Superior 103

Deslocamento do cobrimento de concreto e deterioração das armaduras.
A indicação é retirar o cobrimento do trecho deslocado, limpar as armaduras e recompor com concreto polimérico. Vai necessitar reforço.

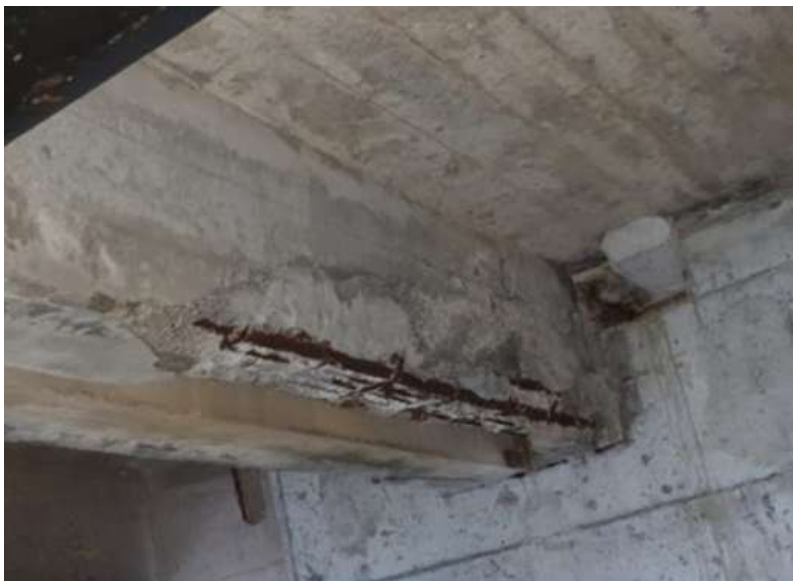
22.1. Viga Superior 108

Deslocamento do cobrimento de concreto e deterioração das armaduras.
A indicação é retirar o cobrimento do trecho deslocado, limpar as armaduras e recompor com concreto polimérico. Pode necessitar reforço.

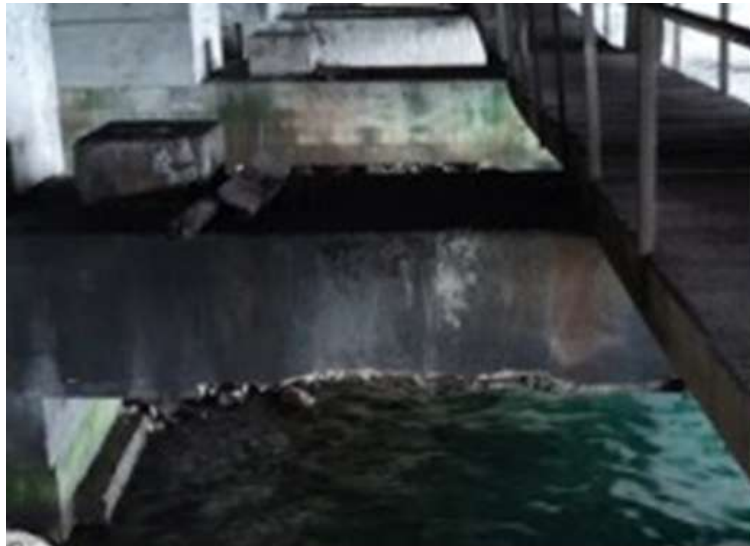
23.1. Viga de Ligação Inferior 27

Deslocamento do cobrimento de concreto e deterioração das armaduras.
A indicação é retirar o cobrimento, limpar as armaduras e recompor com concreto polimérico. Pode necessitar reforço.

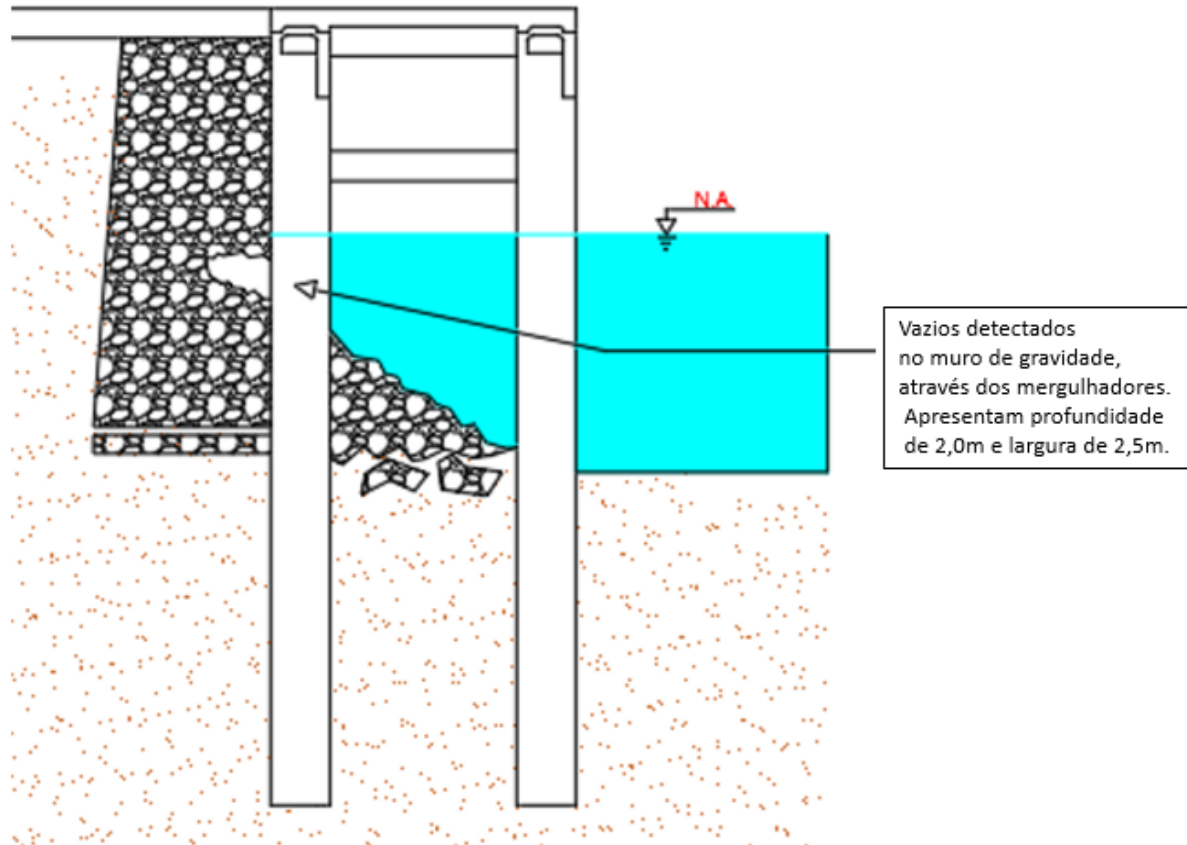
Figura 31 - Seção levantada através de mergulhadores

Os vazios foram encontrados em duas localidades, entre os pilares 3 e 4 e também entre o 5 e 6. Na Figura 32, temos o mergulhador entre os pilares 3 e 4, local que foi detectado um escorregamento que avança 2 metros a montante do muro de contenção. A Figura 31 apresenta a seção transversal citada acima.
