RELATÓRIO DOS ESTUDOS GEOTÉCNICOS

Local: Imbituba - SC	Mês: Setembro	Ano: 2016	CONTROLE INTERNO: W-B-001_2016
-------------------------	------------------	--------------	-----------------------------------

A BK2 Engenharia apresenta à **SCPAR PORTO DE IMBITUBA S.A.** o relatório sobre a elaboração do estudo geotécnico desenvolvido para análise da estrutura de enrocamento em pedra arrumada executado para conter o aterro no **Cais 1 do Porto de Imbituba-SC.**

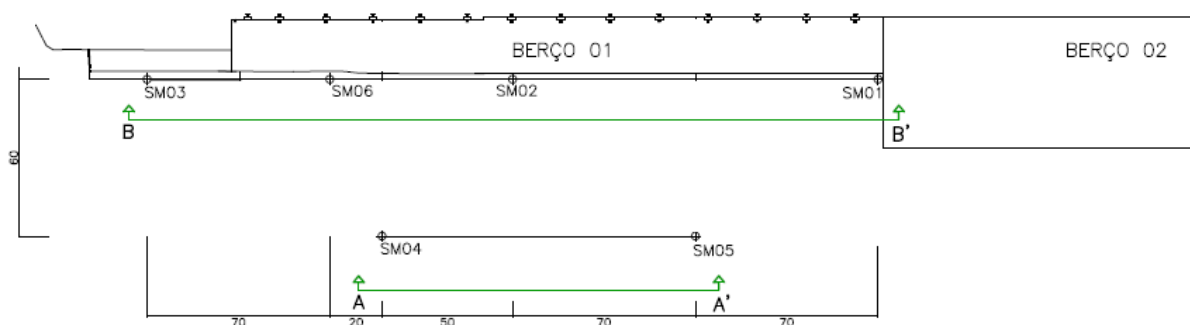
Figura 3 - Mapa de situação dos furos de sondagens

Com o objetivo de avaliar se as obras realizadas para o alargamento do Cais e/ou as obras de sua dragagem estão causando a instabilidade da parede em enrocamento foram executadas seis sondagens mistas ao longo do alinhamento do Cais 1, conforme figura 16 apresentada a seguir, o mapa de situação estará em folha tamanho A3 nos anexos para melhor visualização.

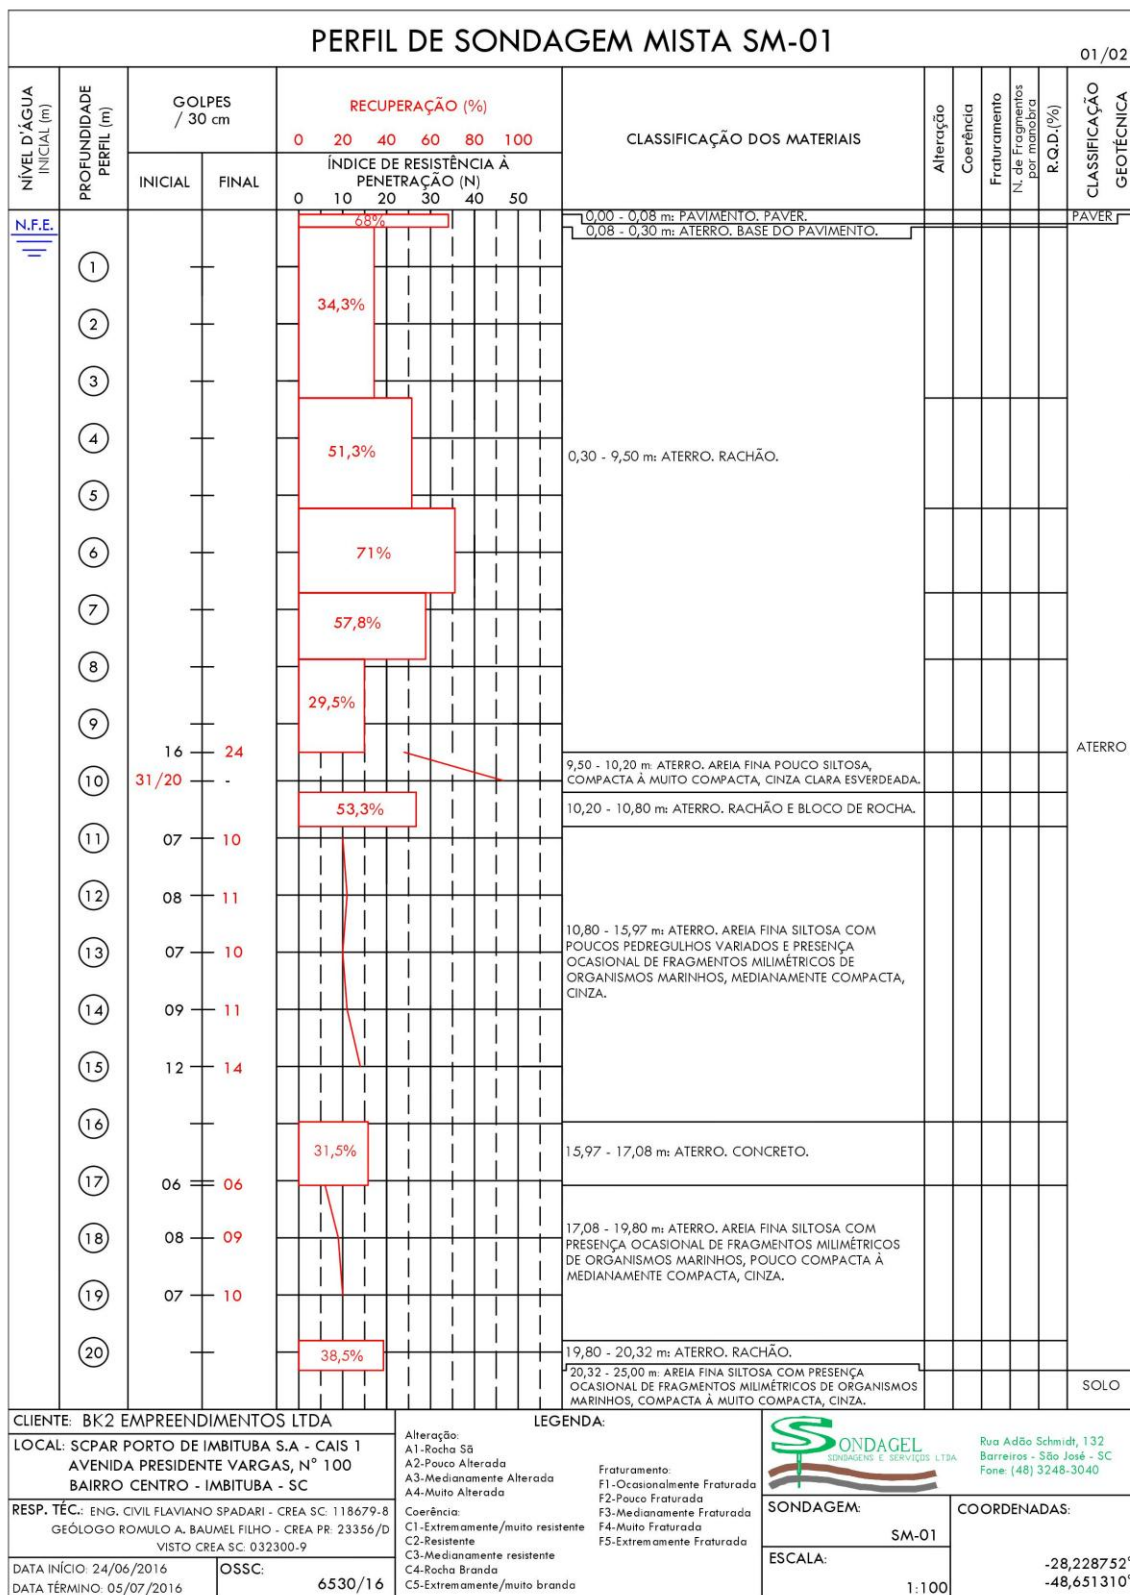
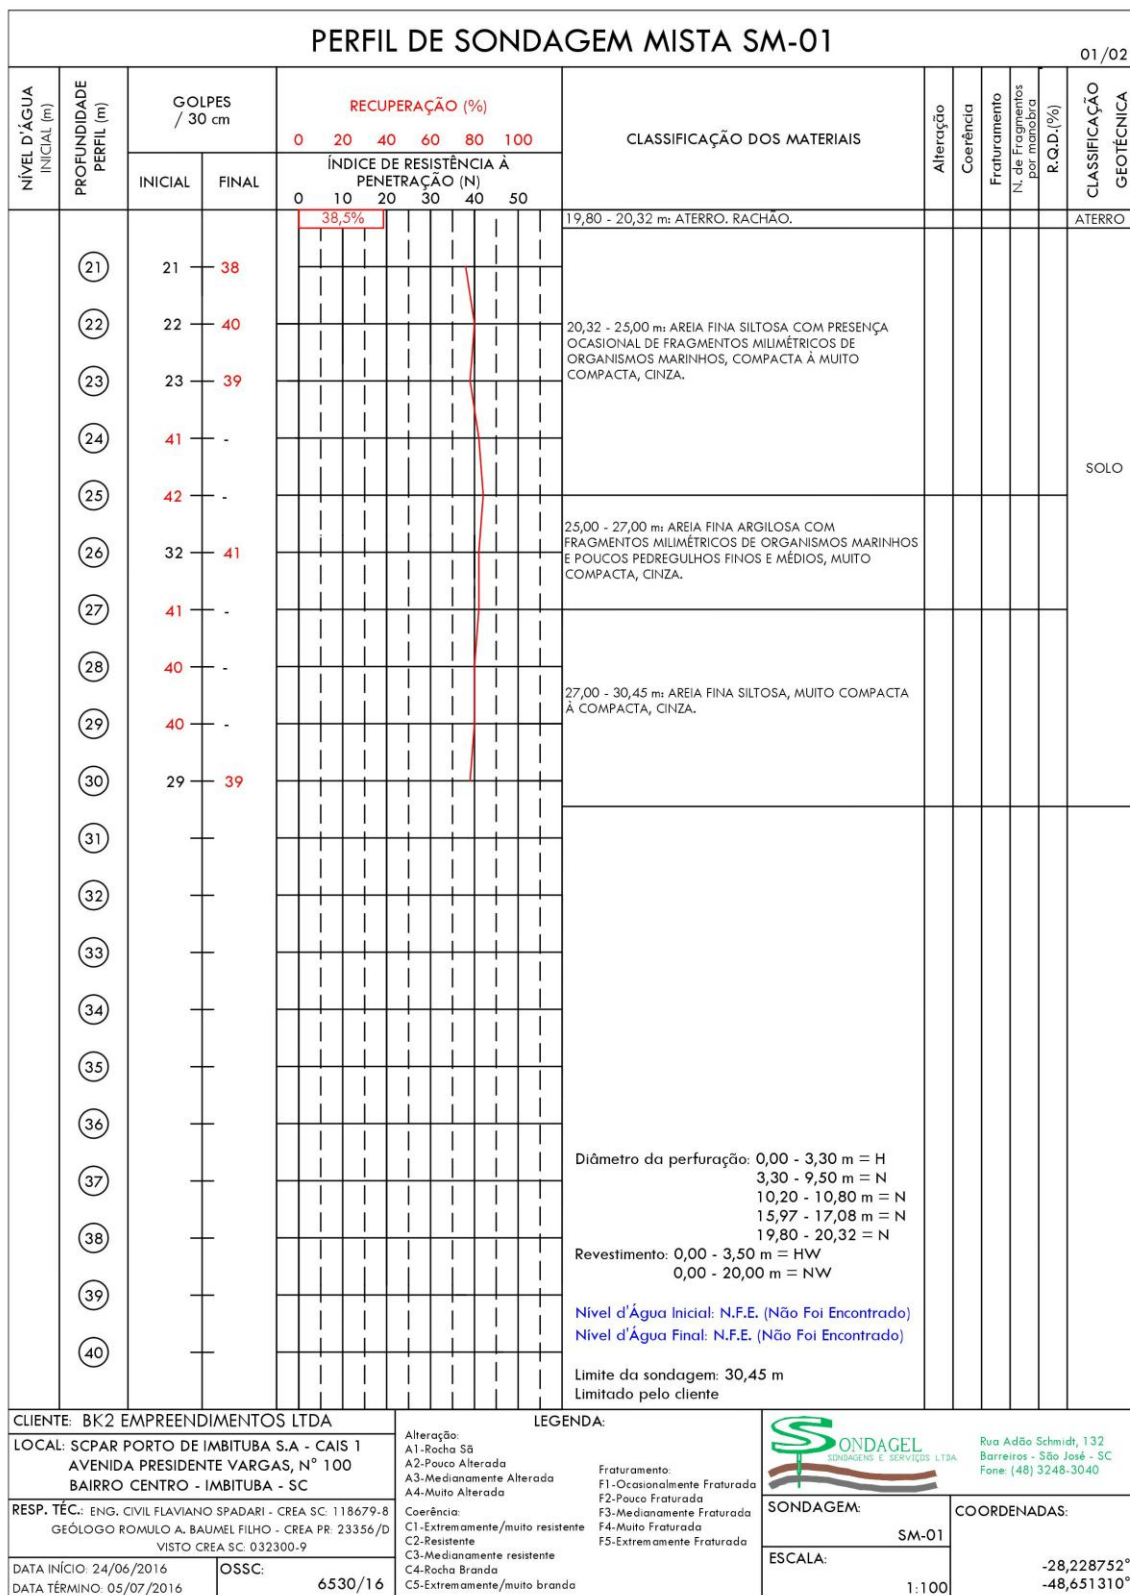
Figura 4 - SM-01 - Folha 01

Os primeiros 30 cm investigados pela sondagem SM-01, Figura 4 e Figura 5, descreveram a estrutura do pavimento em paver, sob ele o enrocamento em pedra arrumada (rachão), que apresentou crescente recuperação variando de 34,3% a 71% até aproximadamente 6,80 metros de profundidade, caindo repentinamente para 57,8% e decrescendo para 29,5% até aproximadamente 9,50 metros de profundidade, desta cota até 10,20 metros, foi caracterizado um aterro em areia fina pouco siltosa, compacta a muito compacta, cinza clara esverdeada e em seguida uma camada em rachão de 60 cm que apresentou uma recuperação de 53,3%. A partir dela foi caracterizado um aterro em areia fina siltosa, medianamente compacta, cinza, com poucos pedregulhos variados e presença ocasional de fragmentos milimétricos de organismos marinhos.

Entre 15,97 e 17,08 m foi caracterizado um aterro em concreto com recuperação de 31,5%, após esta camada, até 19,80 metros de profundidade, um aterro em areia fina siltosa cinza pouco compacta à medianamente compacta, com presença ocasional de fragmentos milimétricos de organismos marinhos.

Entre 19,80 e 20,32 m foi encontrado um aterro em rachão, cuja recuperação atingiu 38,5%. A partir daí, até a paralisação da sondagem, foi caracterizado o solo de fundação em areia fina siltosa cinza, compacta à muito compacta, com presença ocasional de fragmentos milimétricos de organismos marinhos. As características dos materiais que obtiveram recuperação durante a execução da sondagem SM-01 estão apresentadas na Figura 6.

Entre 20,32m e 30,45m foi encontrado areias com características diversas, a sondagem utilizada foi a percussão (SPT - *standard penetration test*). Desde o início desta camada até o a profundidade de 25m, o material caracterizado foi areia fina siltosa com presença ocasional de fragmentos milimétricos de organismos marinhos, sendo compacta à muito compacta.

Entre 25,00 e 27,00m foi caracterizado uma areia fina argilosa com fragmentos milimétricos de organismos marinhos e poucos pedregulhos finos e médios, apresentando também compacidade elevada e coloração cinza.

O material encontrado entre as profundidades de 27,00m e 30,45m é uma areia fina siltosa, variando de muito compacta a compacta e coloração cinza.

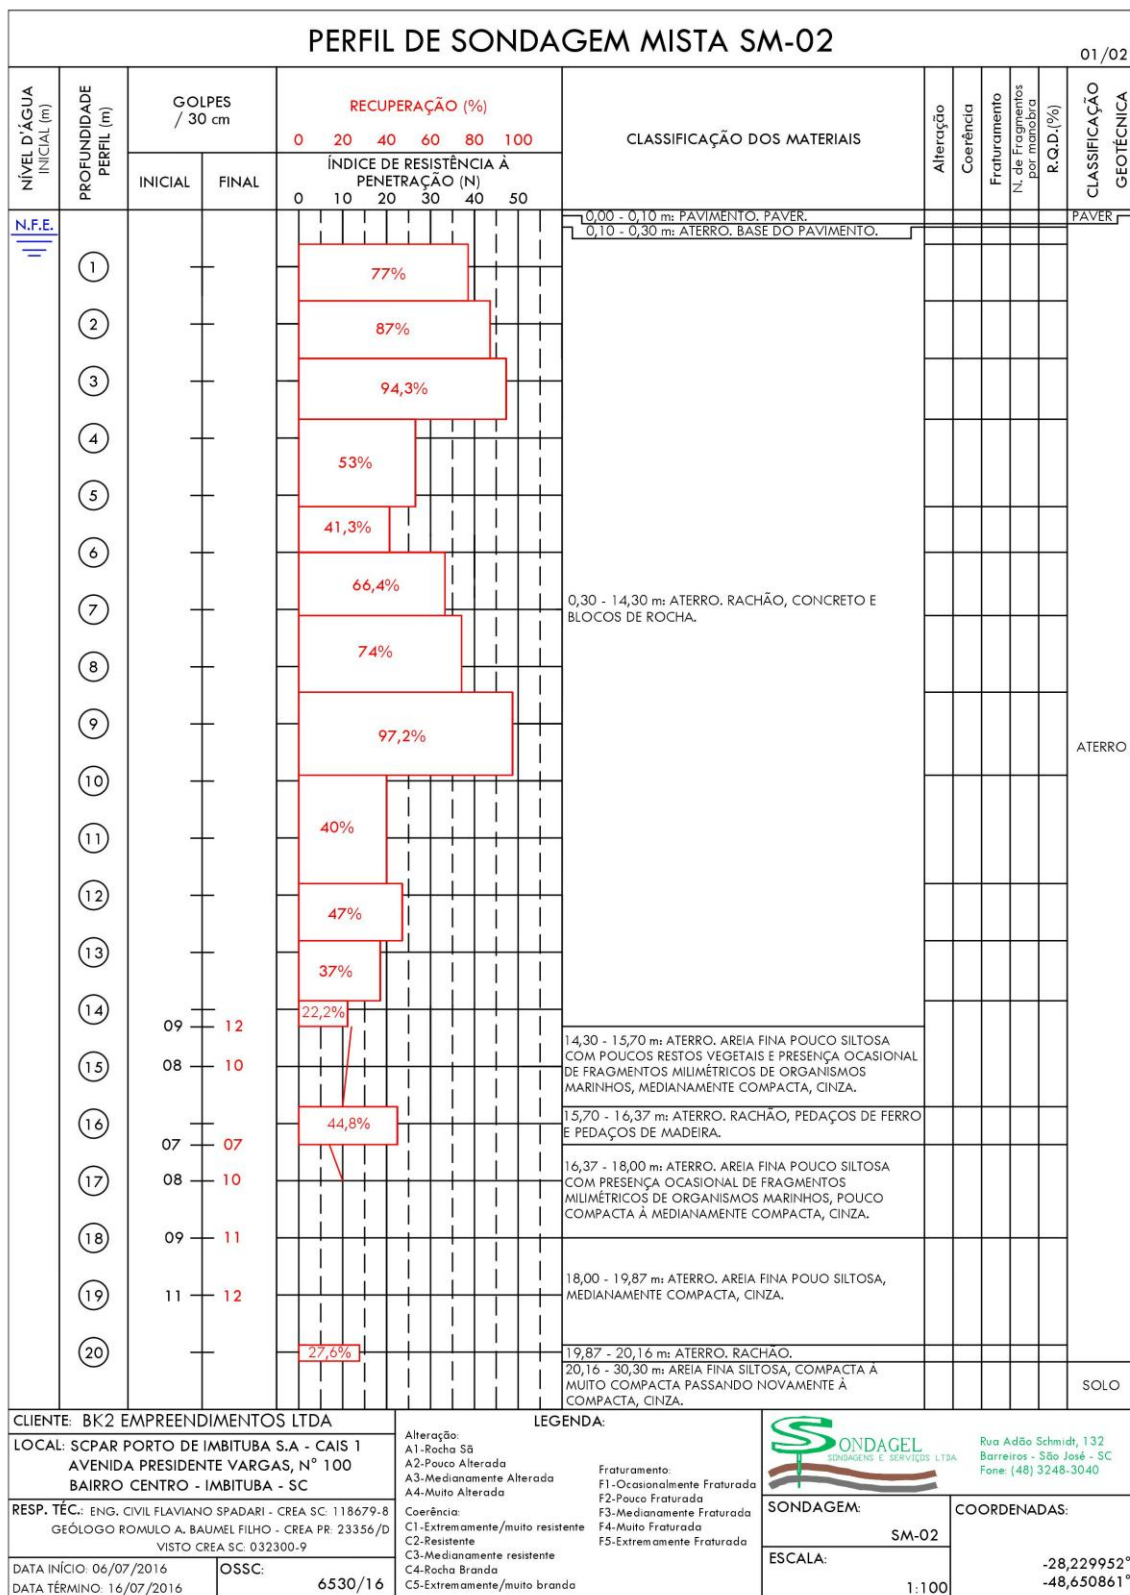
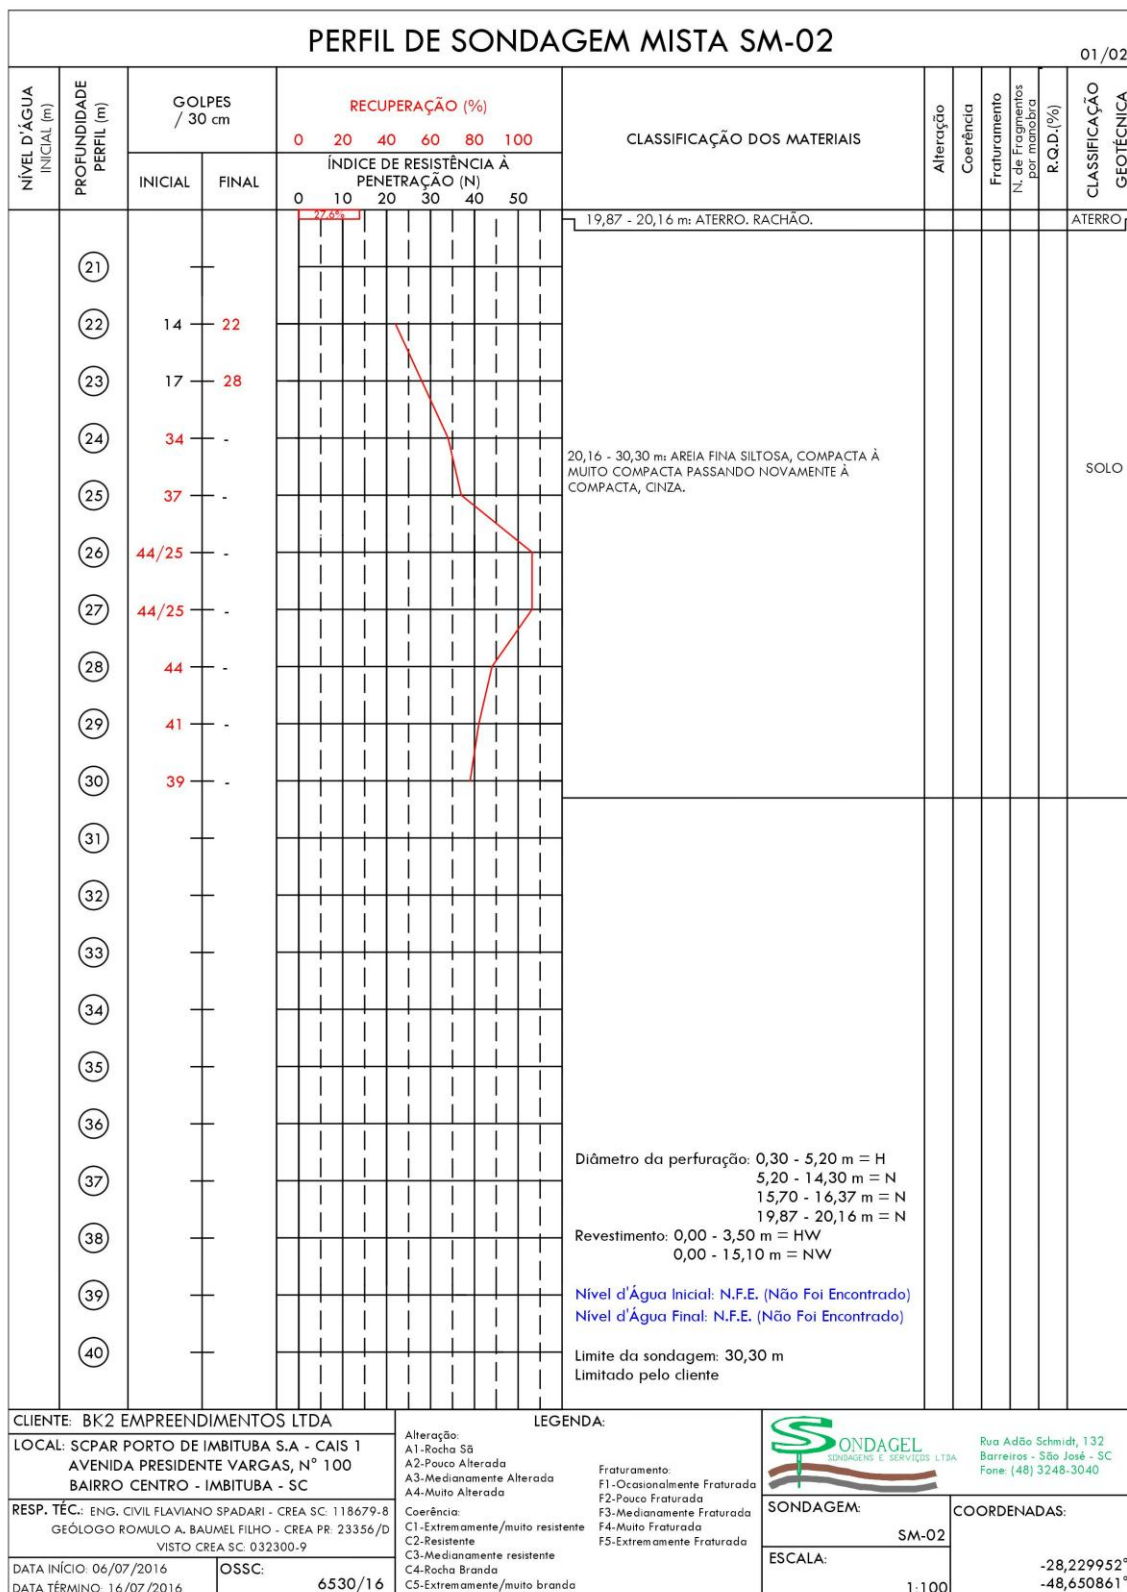
Figura 7 - SM-02 - Página 01

Os primeiros 30 cm investigados pela sondagem SM-02, Figura 7 e Figura 8, descreveram a estrutura do pavimento em *paver*, sob ele um aterro composto por rachão, concreto e blocos de rocha, até a profundidade de 14,30 metros. A recuperação dos materiais iniciou em 77% aumentando até 94,3% próximo dos 4 metros de profundidade, a partir daí decaiu para 53% a 41,3%, obtendo aumento de recuperação, que variou entre 66,4% a 97,2%, próximo aos 10 metros. Entre esta profundidade e 13,80 metros a recuperação variou entre 40% e 37%, decaindo subitamente para 22,2%, na profundidade de 14,30 metros, perdendo a recuperação até os 15,70 metros.

Entre essa última profundidade e os 16,37 metros a recuperação aumentou para 44,8% devido às características da camada do aterro em rachão misturado a pedaços de ferro e de madeira.

Dos 16,37 metros até os 19,87 metros a sondagem caracterizou uma camada de aterro em areia fina pouco siltosa com presença ocasional de fragmentos milimétricos de organismos marinhos, pouco compacta à medianamente compacta, cinza

Uma delgada camada em rachão, com recuperação de 27,6%, foi encontrada entre 19,87 e 20,16 metros de profundidade.

O solo de fundação, em areia fina siltosa na cor cinza, compacta a muito compacta passando novamente à compacta foi caracterizado a partir dos 20,16 metros. As características dos materiais que obtiveram recuperação durante a execução da sondagem SM-02 estão apresentadas na Figura 22.

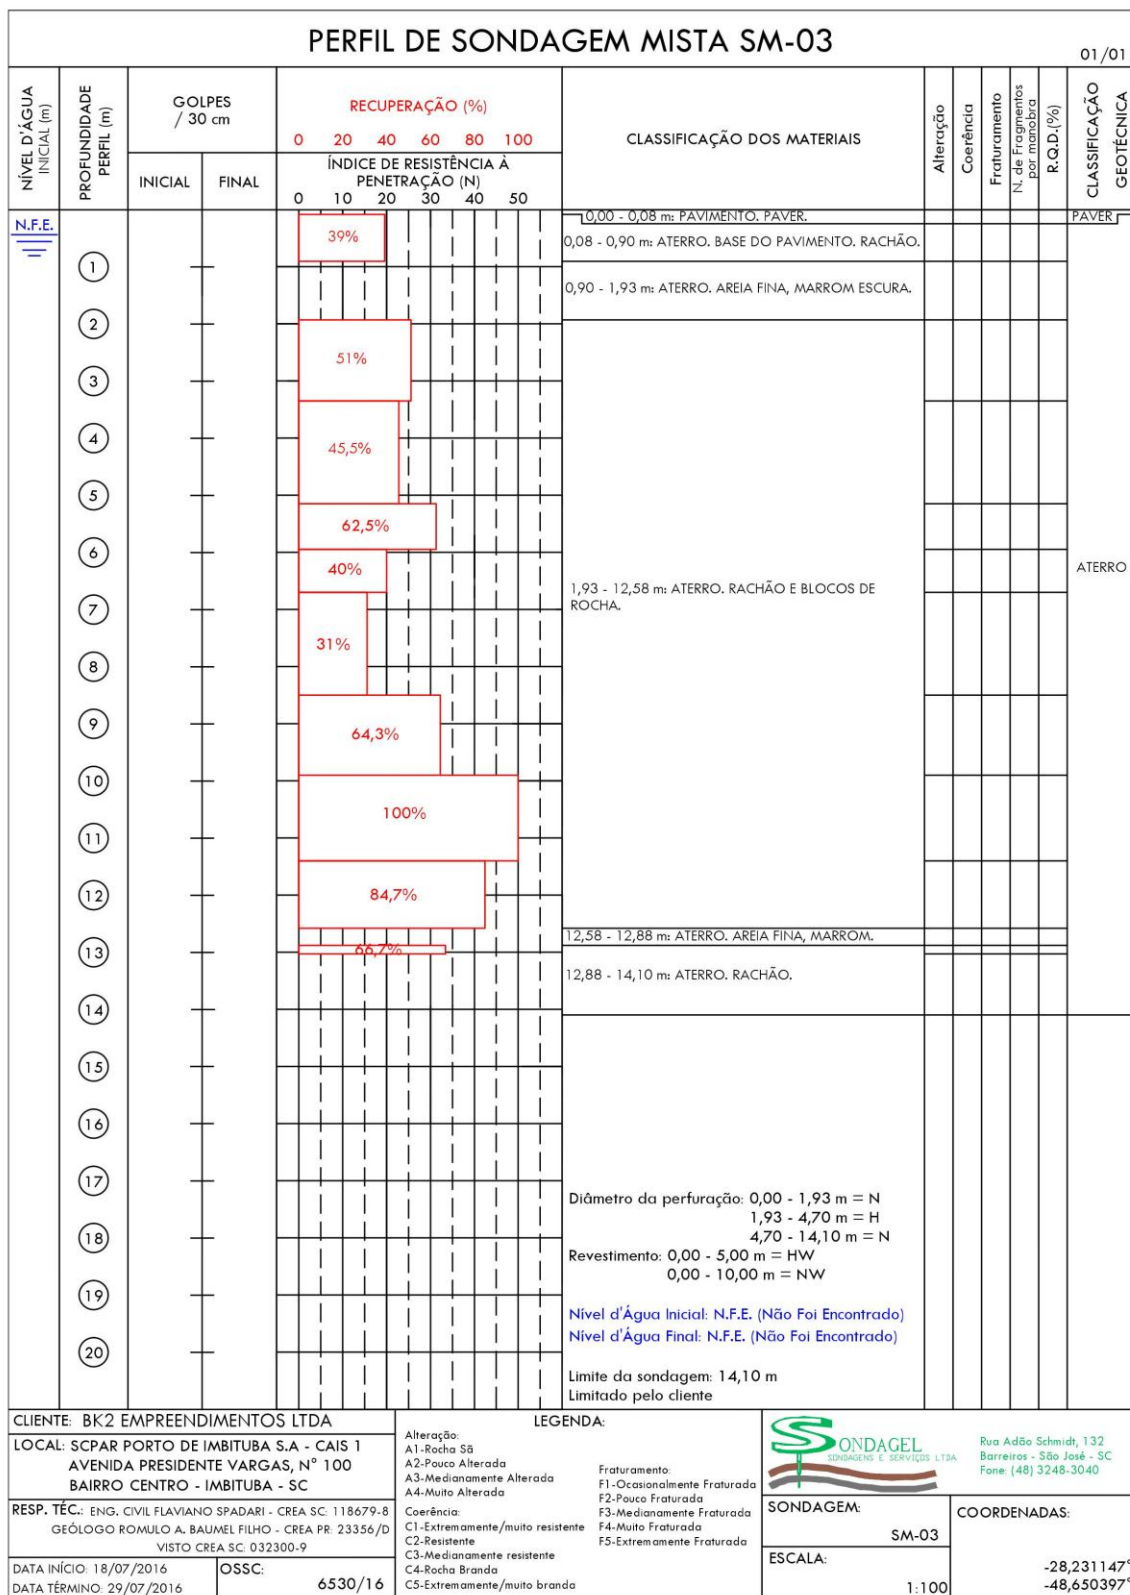
Figura 10 - SM-03 - Folha 01

Os primeiros 8,0cm investigados na sondagem SM-03, Figura 23, descreveram a o pavimento em *paver*, que está sob sua estrutura de apoio de aproximadamente 82cm, a qual tem recuperação de 39%, entre 90 e 193cm o material foi caracterizado por aterro composto por areia fina, marrom escura.

Dos 1,93 metros aos 12,58 metros de profundidade foi caracterizado um aterro em rachão e em blocos de rocha. Os materiais que compõem este aterro apresentaram recuperação variável de 51% a 45,5% entre 1,93 metros até os 5,30 metros de profundidade, 62,5% a 31% entre 5,30 metros até os 8,50 metros de profundidade, 31% a 100% entre 8,50 metros até os 11,50 metros de profundidade e 100% a 84,7% entre 11,50 metros até os 12,58 metros de profundidade.

Houve perda de recuperação entre 12,58 metros e 12,88 m de profundidade onde foi caracterizado um aterro em areia fina marrom. A partir daí um aterro em rachão, até a profundidade de 14,10 metros, com recuperação não identificada na sondagem.

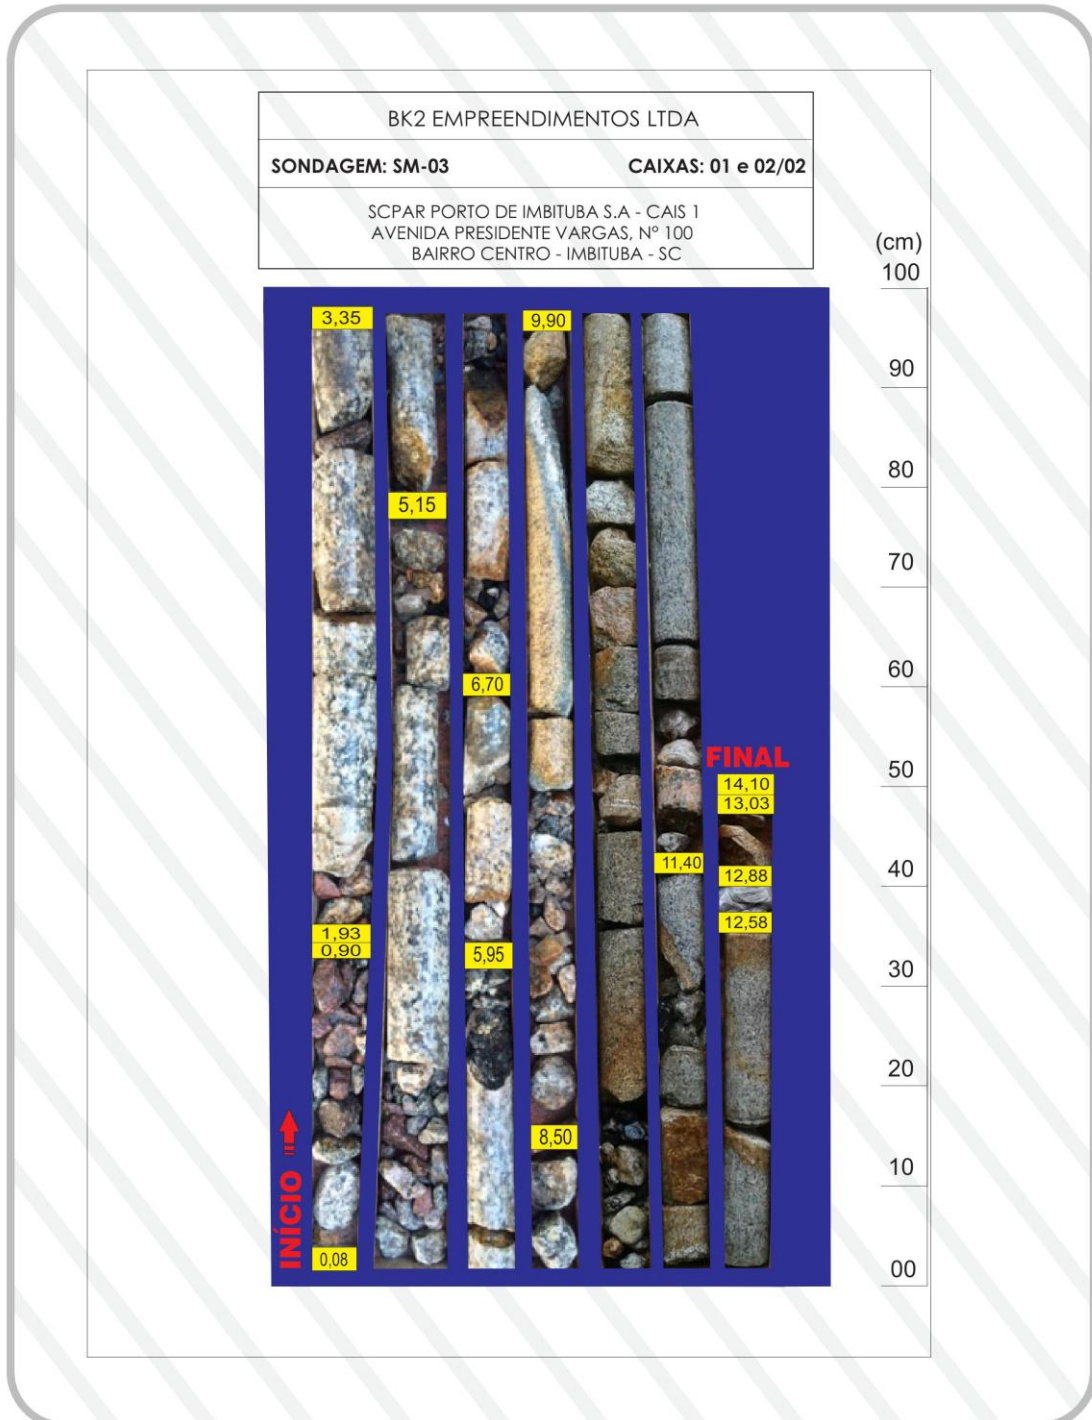
Figura 11 - Características visuais dos materiais que obtiveram recuperação durante a execução da SM-03

As características dos materiais que obtiveram recuperação durante a execução da sondagem SM-03 estão apresentadas na Figura 24.

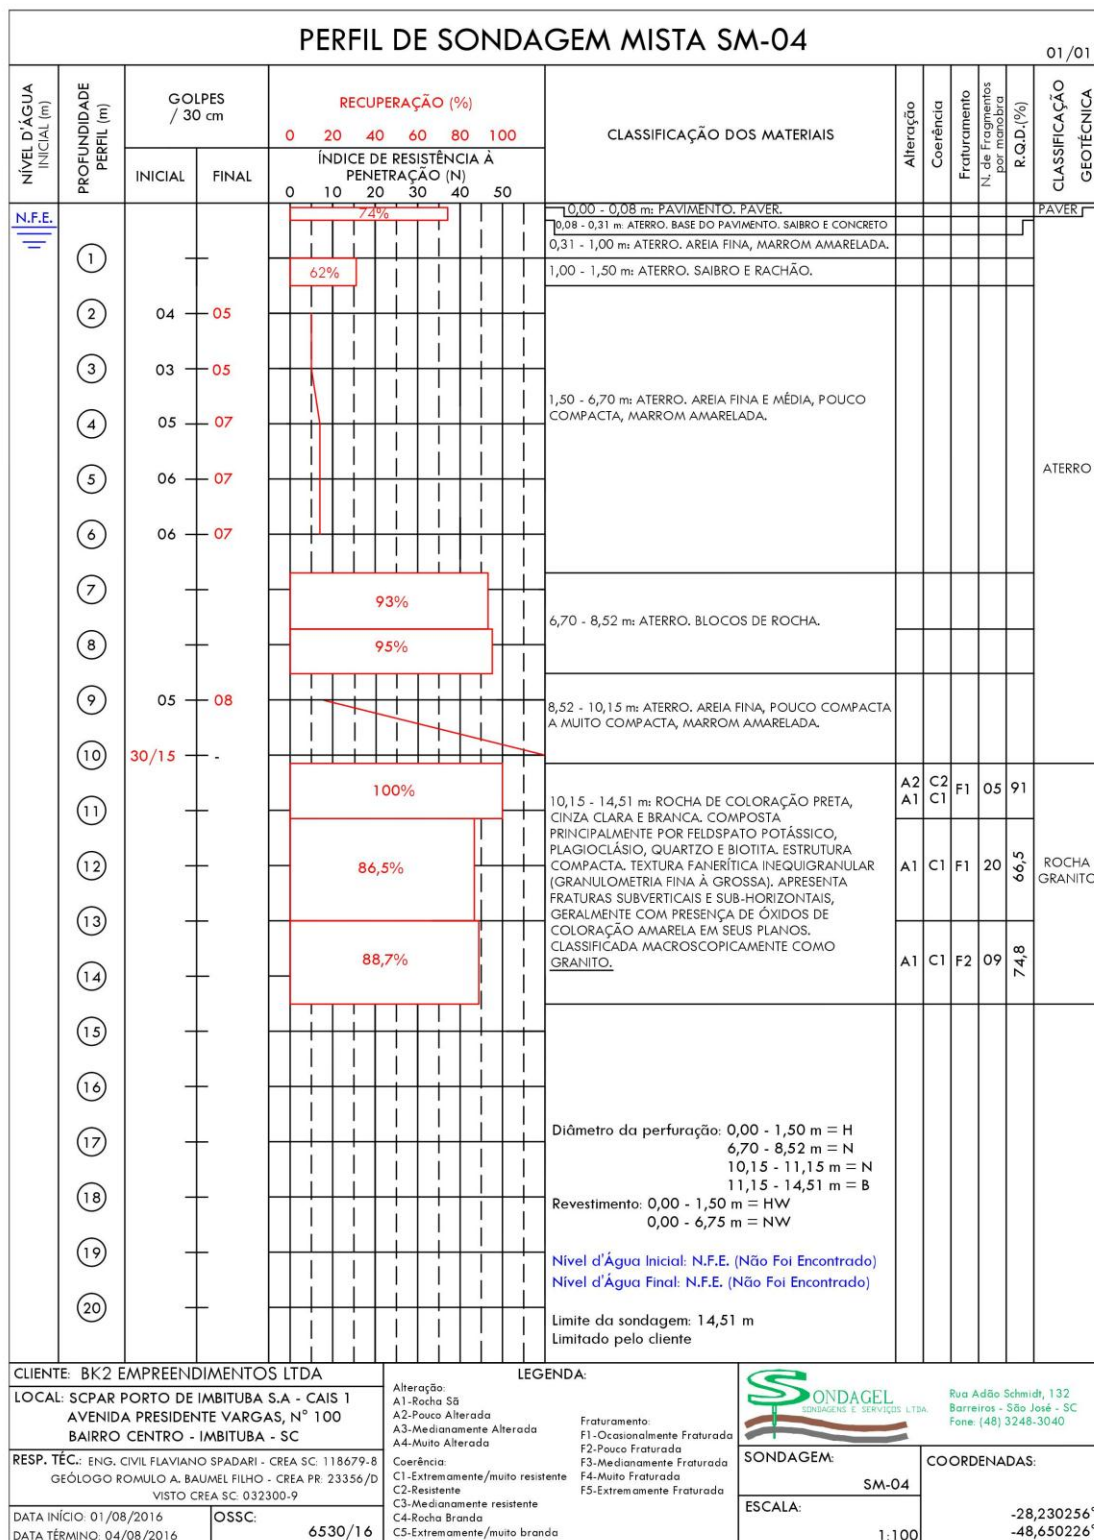
Figura 12 - SM-04 - Folha 01

A sondagem SM-04, Figura 12, foi executada a uma distância de 60 metros do alinhamento do enrocamento de pedra do Cais 1. Os primeiros 31 cm investigados por ela, descreveram a estrutura do pavimento em *paver*, sob aterro em areia fina marrom amarelada até 1,00 metros de profundidade. A partir daí até 1,50 metros foi caracterizado um aterro em saibro e rachão que obteve 62% de recuperação.

Dos 1,50 metros até 6,70 metros a característica informada pela sondagem é de um aterro em areia fina e média, pouco compacta marrom amarelada.

Entre 6,70 e 8,52 m de profundidade a sondagem caracterizou um aterro em blocos de rocha com recuperação variável entre 93 e 95%. A partir dele, até 10,15 metros de profundidade, um material sem recuperação, caracterizado por aterro em areia fina, pouco compacta a muito compacta, marrom amarelada.

A rocha de coloração preta, cinza clara e branca (obteve recuperação que variou entre 100 a 88,7%) composta principalmente por feldspato potássico, plagioclásio, quartzo e biotita. Estrutura compacta, textura fanerítica inequigranular (granulometria fina à grossa), apresenta fraturas subverticais e sub-horizontais, geralmente com presença de óxidos de coloração amarela em seus planos, classificada macroscopicamente como granito, foi caracterizada entre 10,15 e 14,51 metros de profundidade.

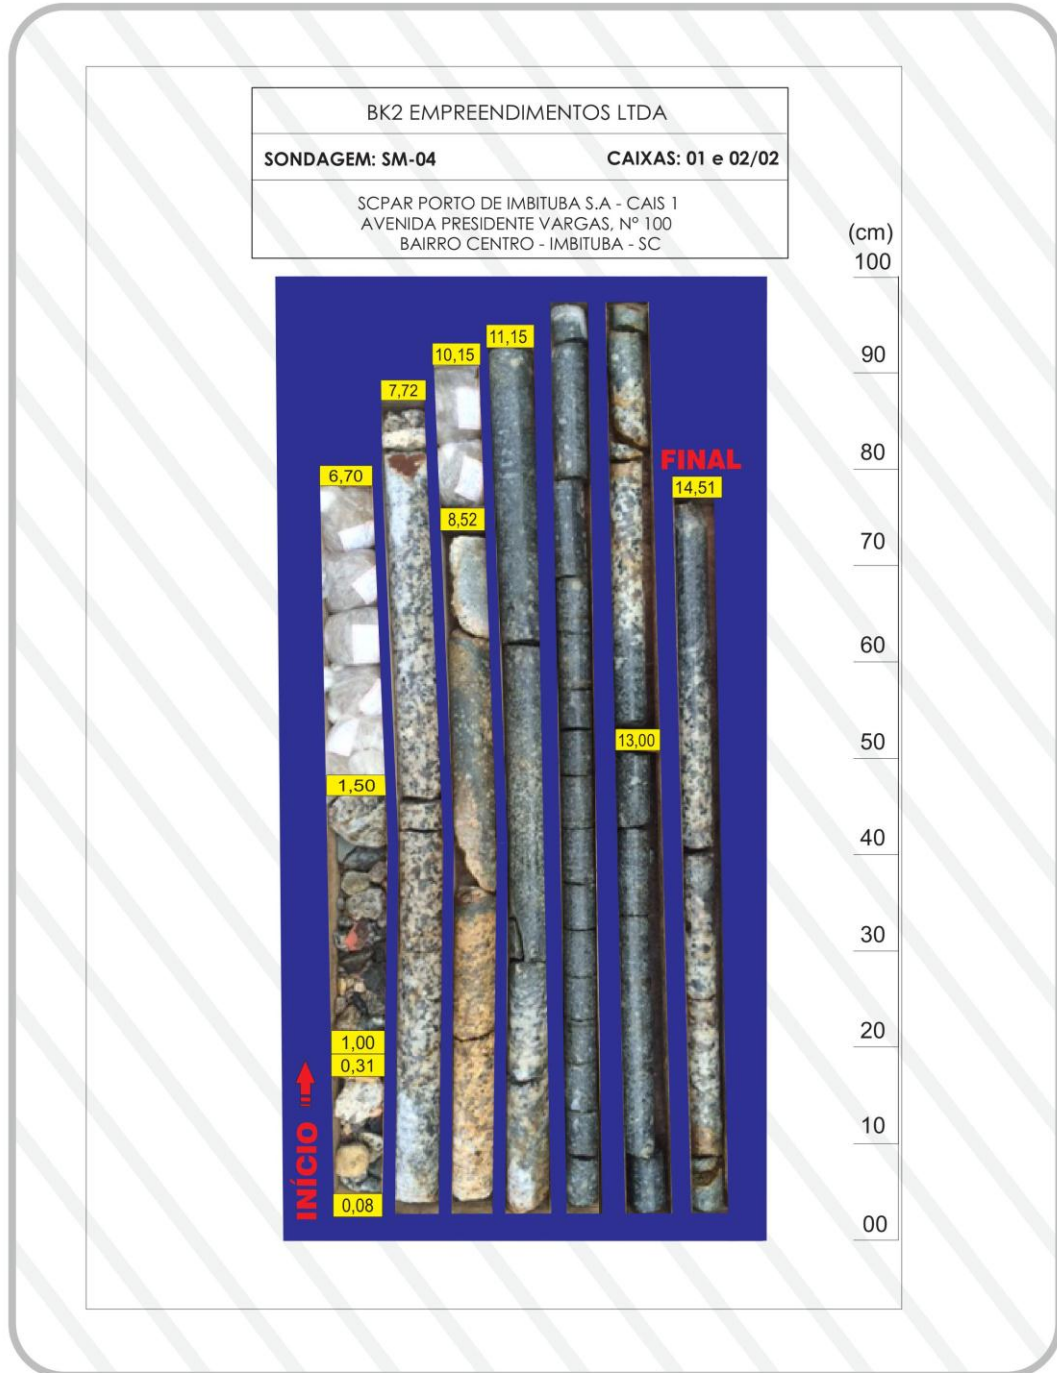
Figura 13 - Características visuais dos materiais que obtiveram recuperação durante a execução da SM-04

As características dos materiais que obtiveram recuperação durante a execução da sondagem SM-04 estão apresentadas na Figura 26.

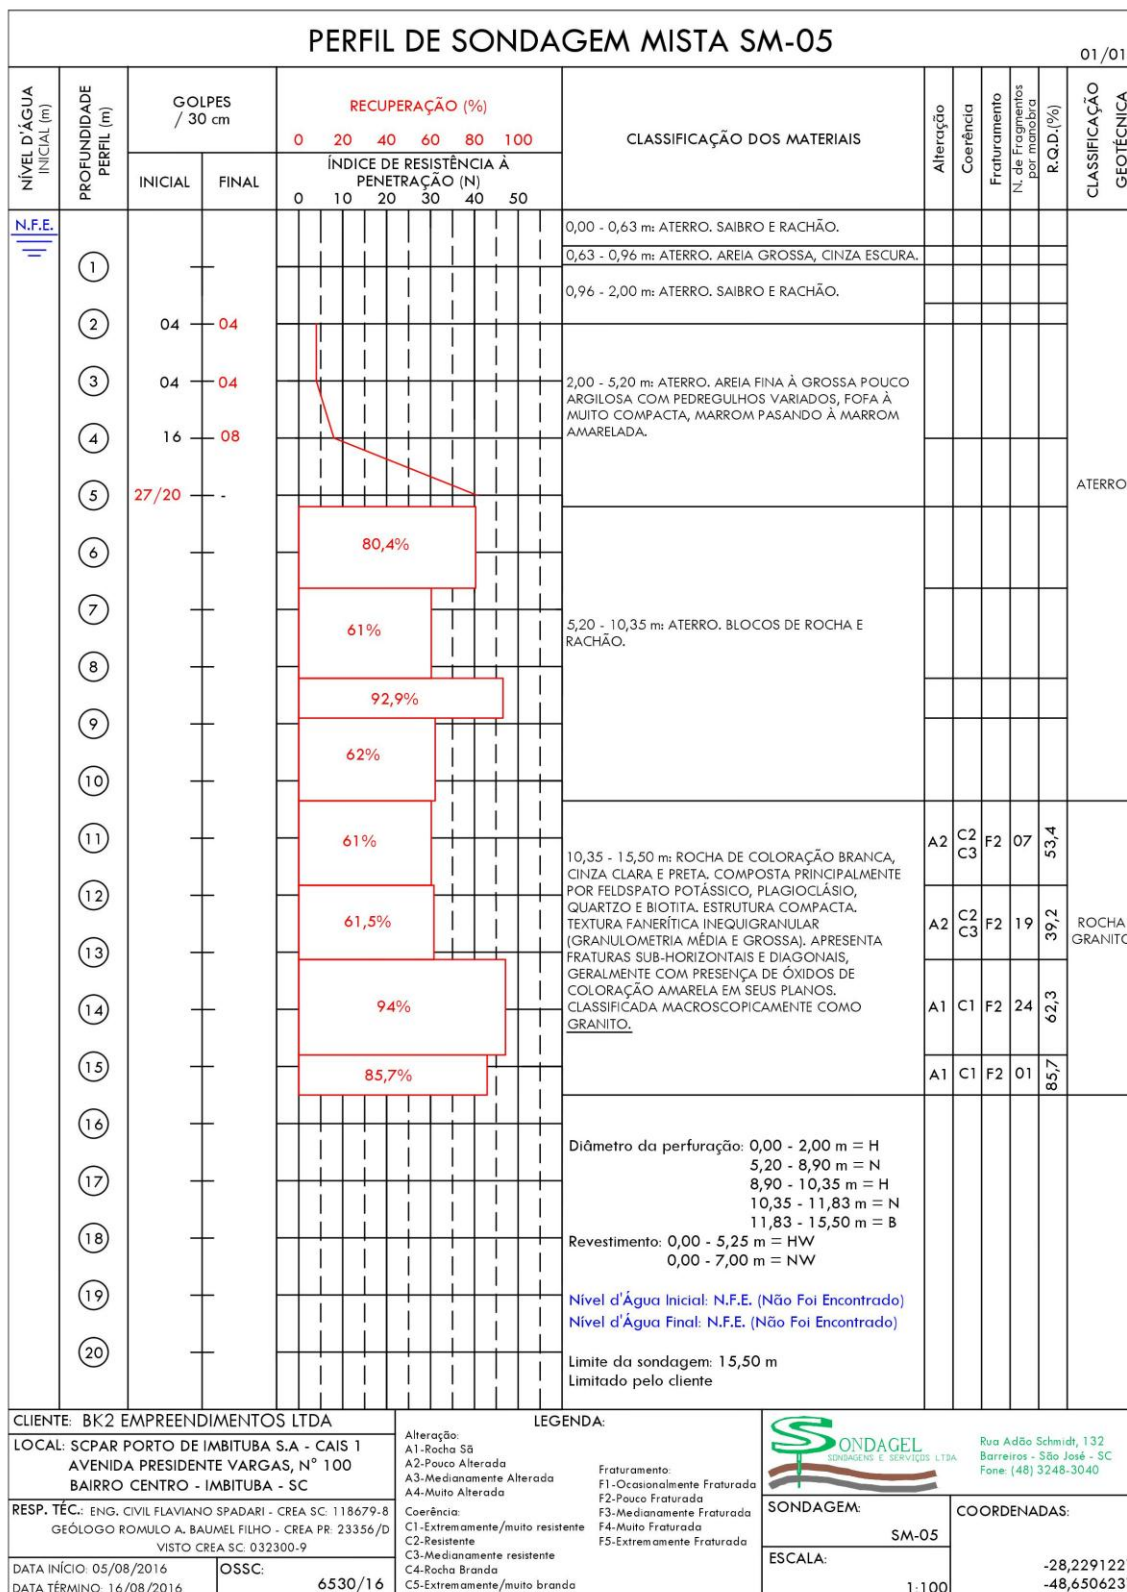
Figura 14 - SM-05 - Folha 01

A sondagem SM-05, Figura 14, foi executada a uma distância de 60 metros do alinhamento do enrocamento de pedra do Cais 1, e a 120 metros da SM-04. Os primeiros 63 cm investigados por ela, descreveram a estrutura de um aterro em saibro e rachão, entre 0,63 e 0,96 um aterro em areia grossa, cinza escura e sob ele até 2,00 metros um aterro em saibro e rachão.

Dos 2,00 até os 5,20 metros de profundidade foi caracterizado um aterro em areia fina à grossa pouco argilosa com pedregulhos variados, fofa a muito compacta, marrom passando a marrom amarelada. A partir desta camada foi caracterizado um aterro em blocos de rocha e rachão com recuperação variável entre 80,4% e 62%. Sob esta ultima camada uma rocha.

A rocha de coloração preta, cinza clara e branca (obteve recuperação que variou entre 61 a 94%) composta principalmente por feldspato potássico, plagioclásio, quartzo e biotita. Estrutura compacta, textura fanerítica inequigranular (granulometria fina à grossa), apresenta fraturas sub-horizontais e diagonais, geralmente com presença de óxidos de coloração amarela em seus planos, classificada macroscopicamente como granito, foi caracterizada entre 10,35 e 15,50 metros de profundidade.

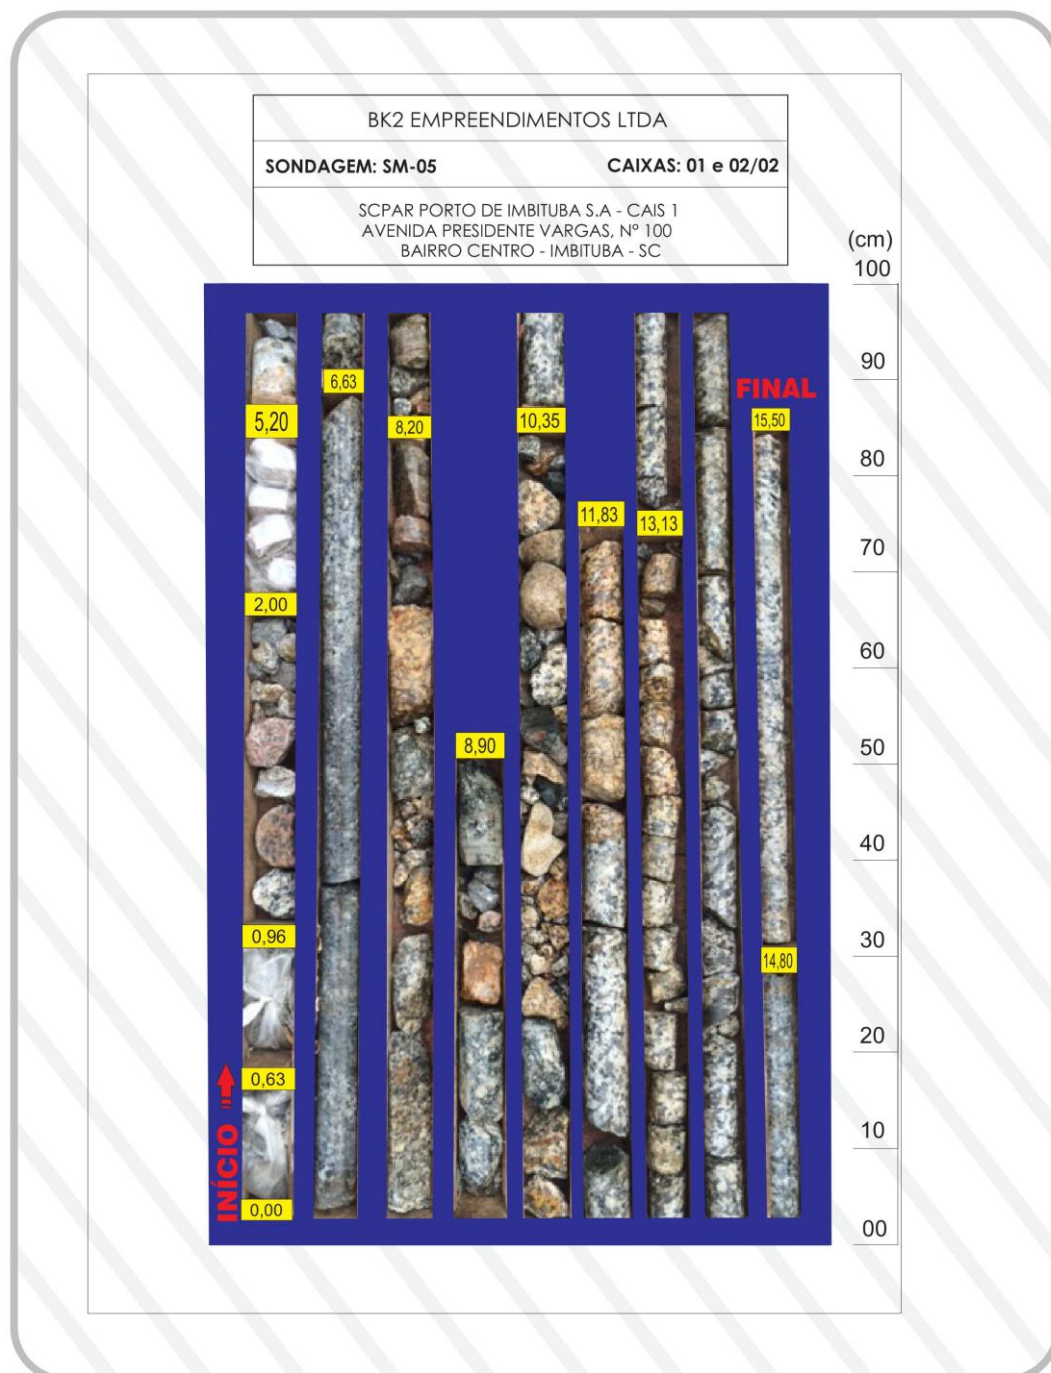
Figura 15 - Características visuais dos materiais que obtiveram recuperação durante a execução da SM-05

As características dos materiais que obtiveram recuperação durante a execução da sondagem SM-05 estão apresentadas na Figura 15.

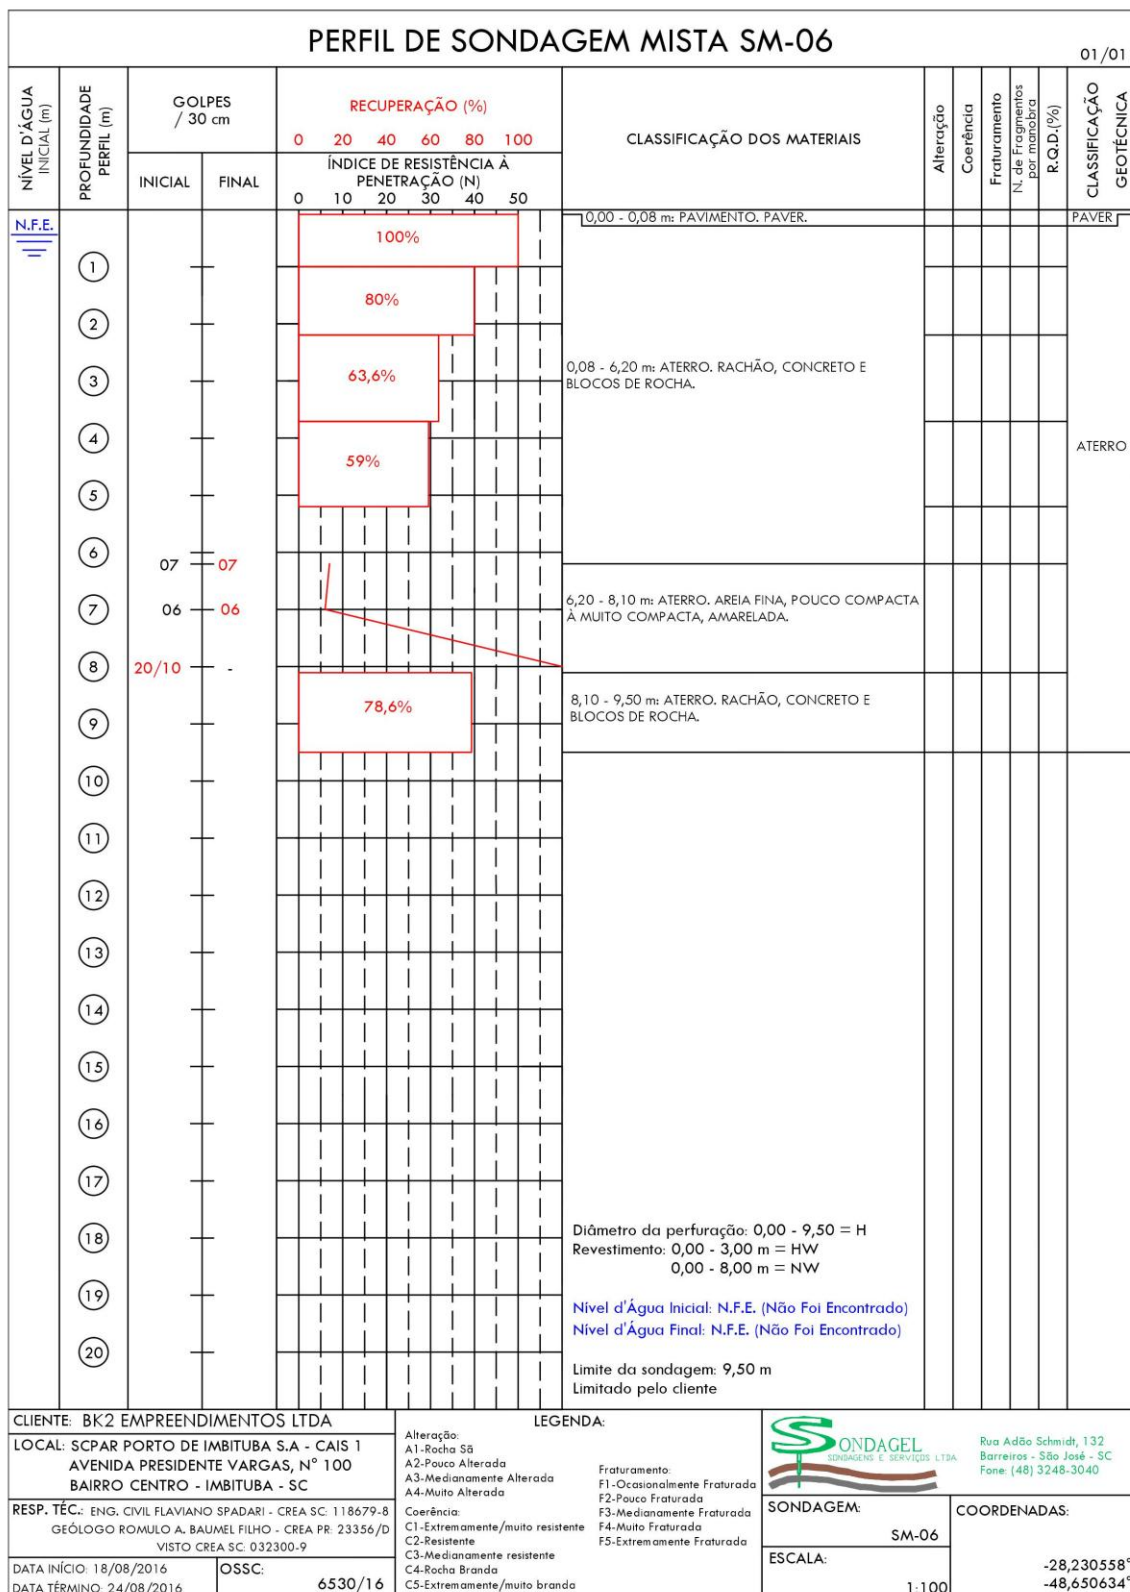
Figura 16 - SM-06 - Folha 01

Os primeiros oito cm investigados pela sondagem SM-06, Figura 29, descreveram a estrutura do pavimento em paver, sob ele um aterro composto por rachão, concreto e blocos de rocha, até a profundidade de 6,20 metros. Nesta camada a recuperação dos materiais iniciou em 100% e variou até 59%.

A partir dos 6,20 metros até 8,20 metros, foi caracterizado um aterro em areia fina na cor amarelada, pouco compacta a muito compacta.

Dos 8,10 metros aos 9,50 metros a sondagem apresentou as características de um aterro em rachão, concreto e blocos de rocha.
