RELATÓRIO DOS ESTUDOS GEOTÉCNICOS

Local: Imbituba - SC	Mês: Setembro	Ano: 2016	CONTROLE INTERNO: W-B-001_2016
-------------------------	------------------	--------------	-----------------------------------

A BK2 Engenharia apresenta à **SCPAR PORTO DE IMBITUBA S.A.** o relatório sobre a elaboração do estudo geotécnico desenvolvido para análise da estrutura de enrocamento em pedra arrumada executado para conter o aterro no **Cais 1 do Porto de Imbituba-SC.**

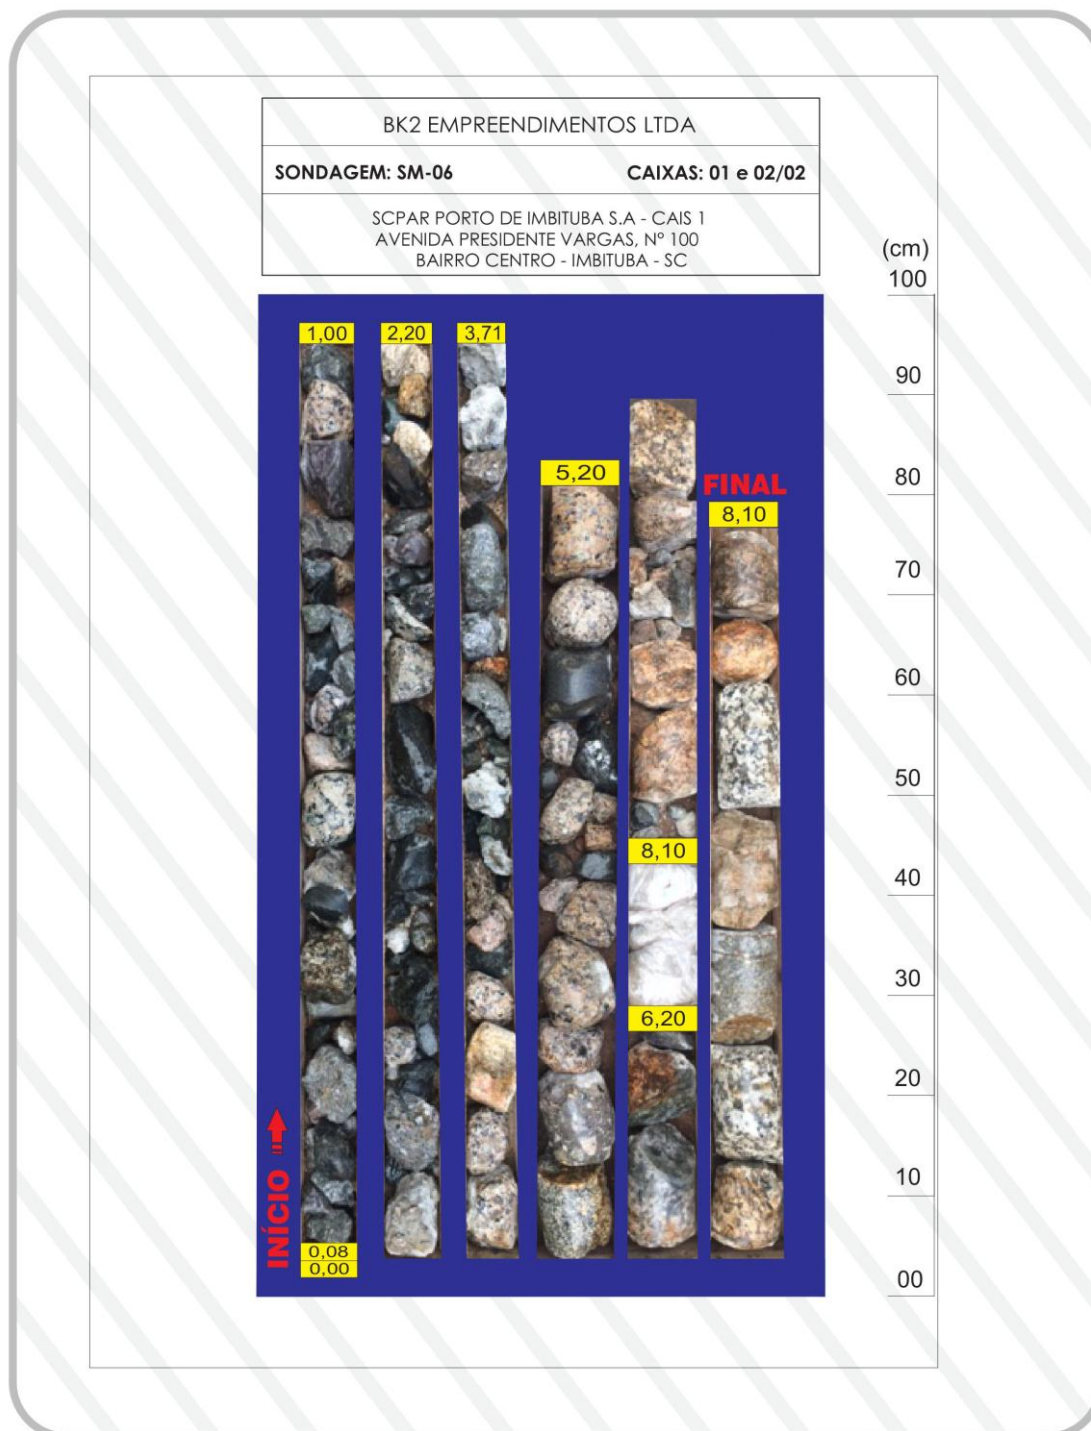
Figura 17 - Características visuais dos materiais que obtiveram recuperação durante a execução da SM-06

As características dos materiais que obtiveram recuperação durante a execução da sondagem SM-06 estão apresentadas na Figura 30.
