NAVEMESTRA  
Grupo Bravante

## RELATÓRIO DE AÇÕES PORTO DE SUAPE

NOVEMBRO DE 2019

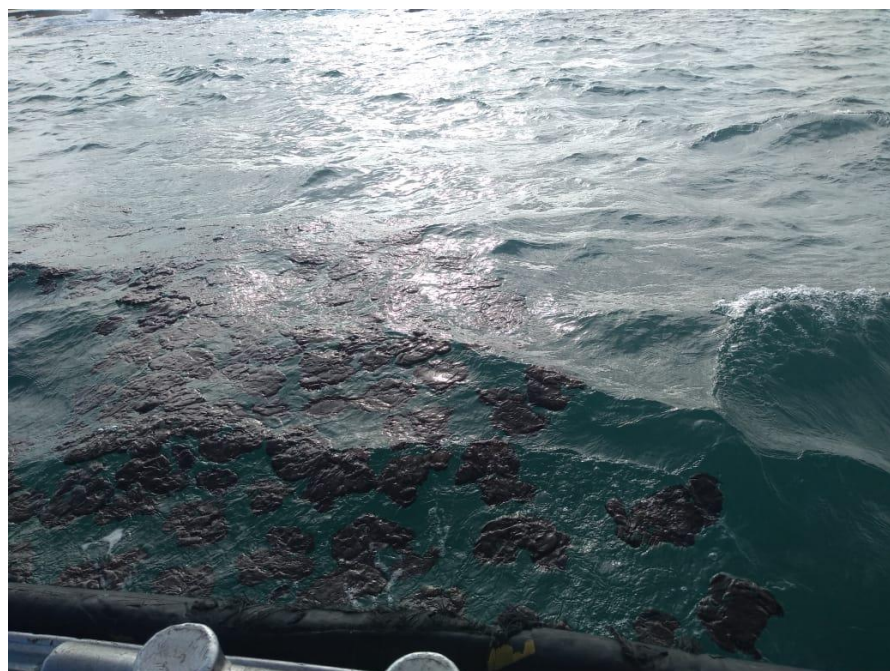
Foto 0.5: Produto oleosos na água (20/10/19).

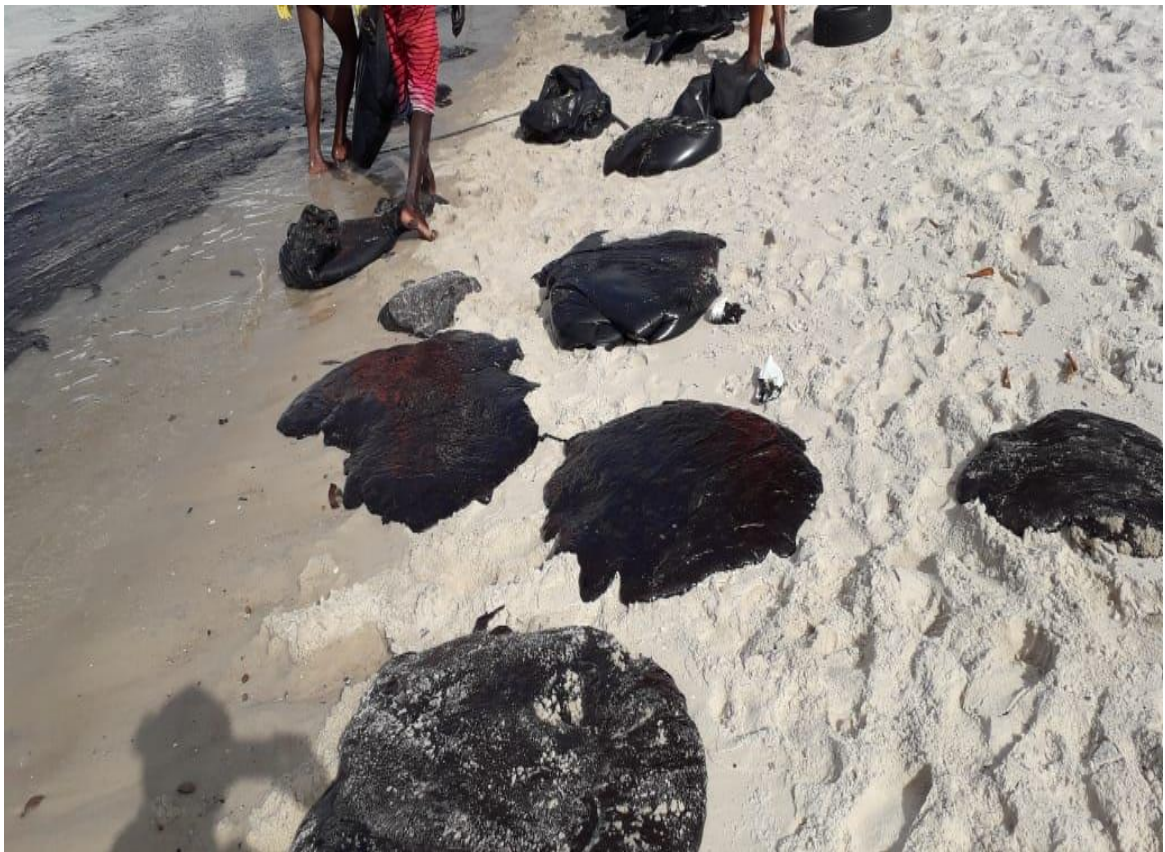
Foto 0.6: Produto oleoso na areia da praia (21/10/19).

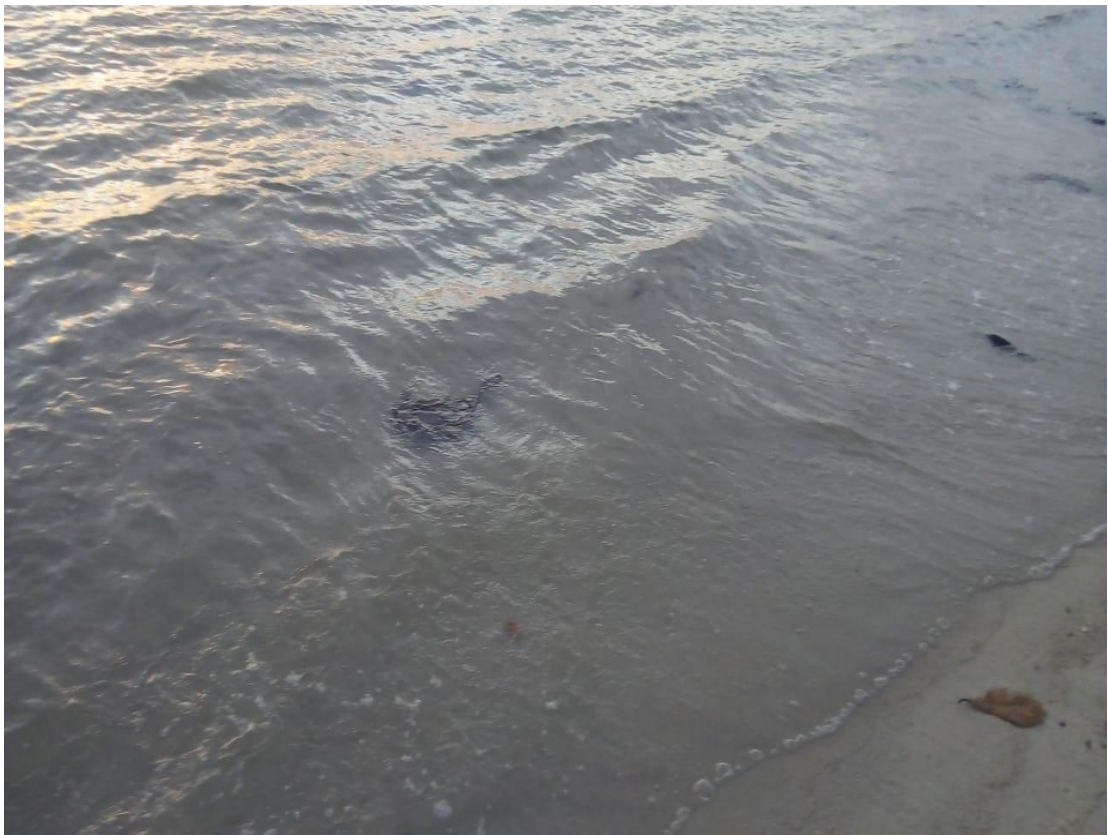
Foto 0.7: Fragmentos de produto oleoso na água, próximo a areia (21/10/19).

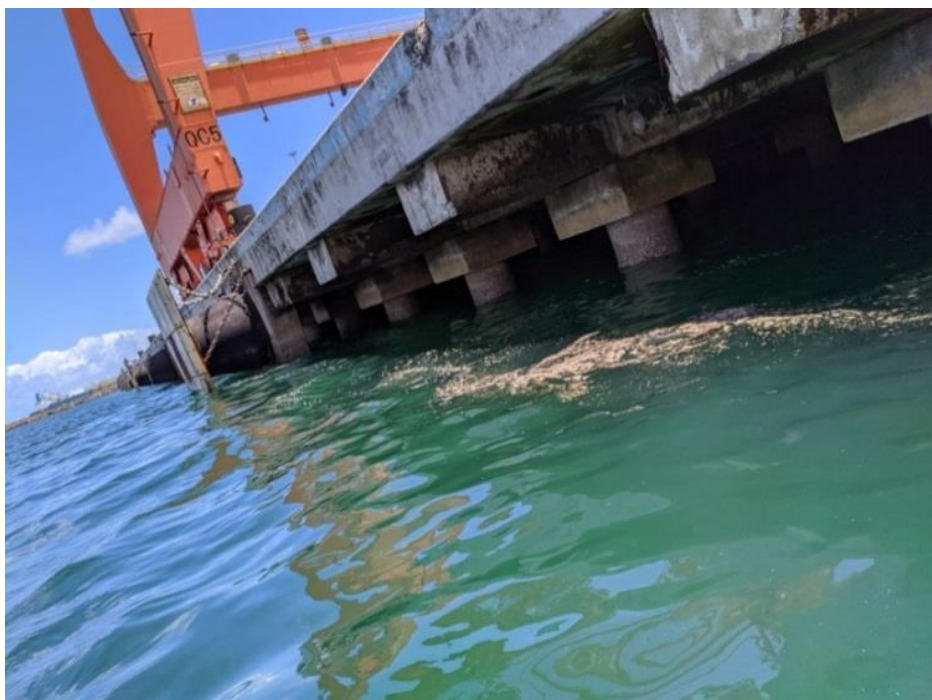
Foto 0.10: Produto oleoso próximo ao píer. (22/10/19).

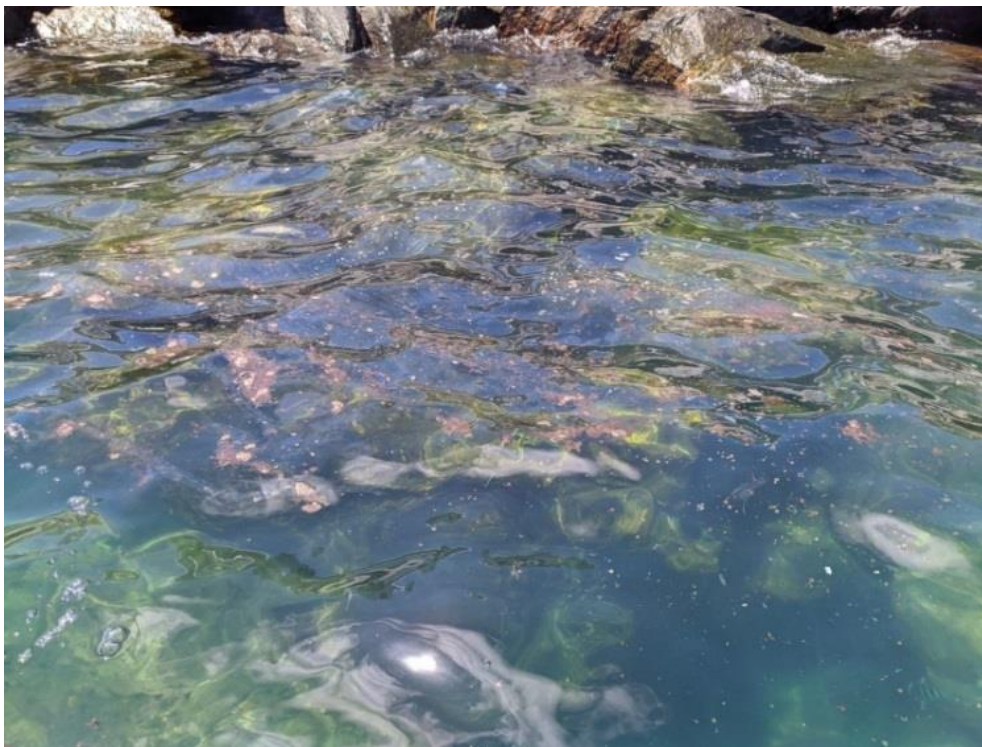
Foto 0.11: Produto oleoso próximo a rochas. (22/10/19).

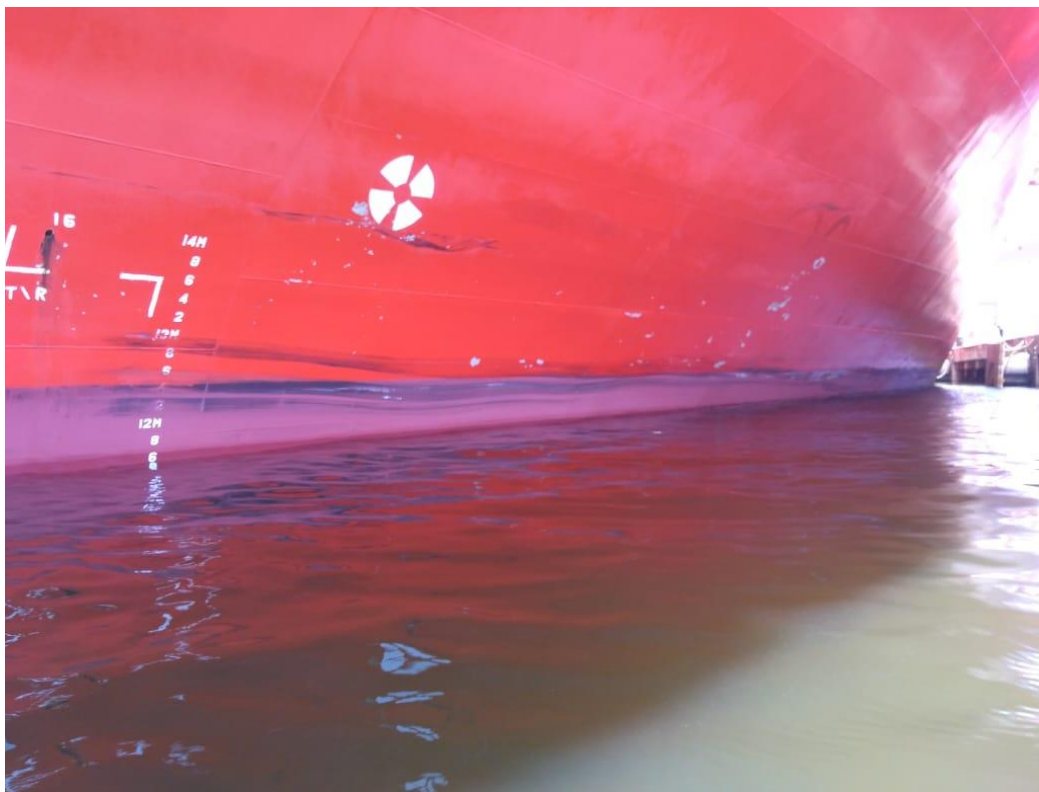
Foto 0.21: Embarcação com casco afetado pelo óleo (23/10/19).

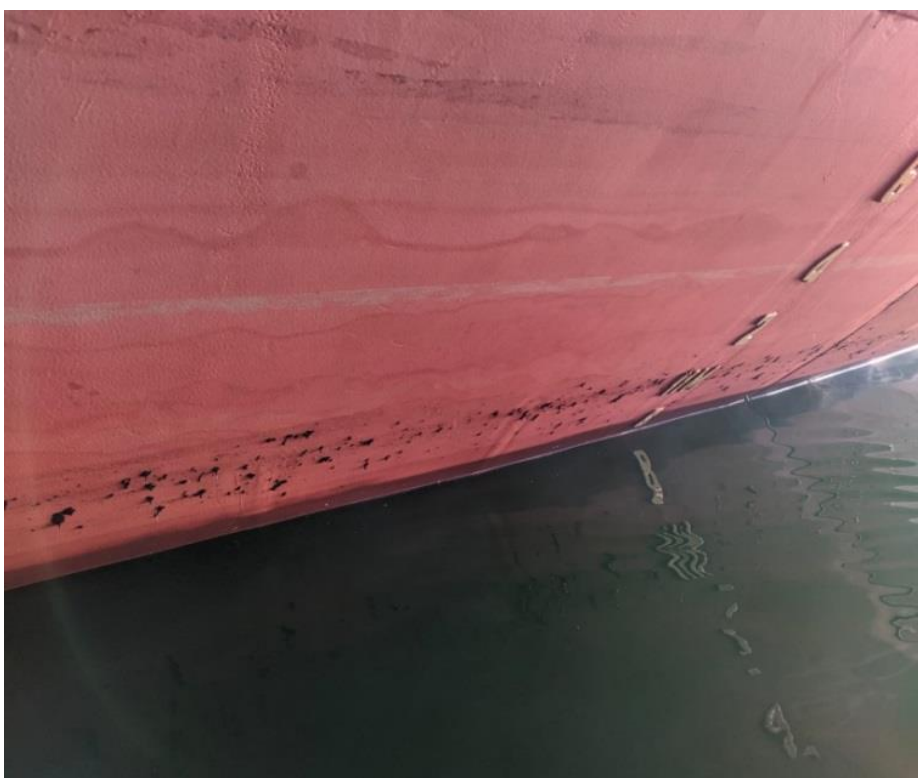
Foto 0.26: Casco da embarcação com produto oleoso (25/10/19).

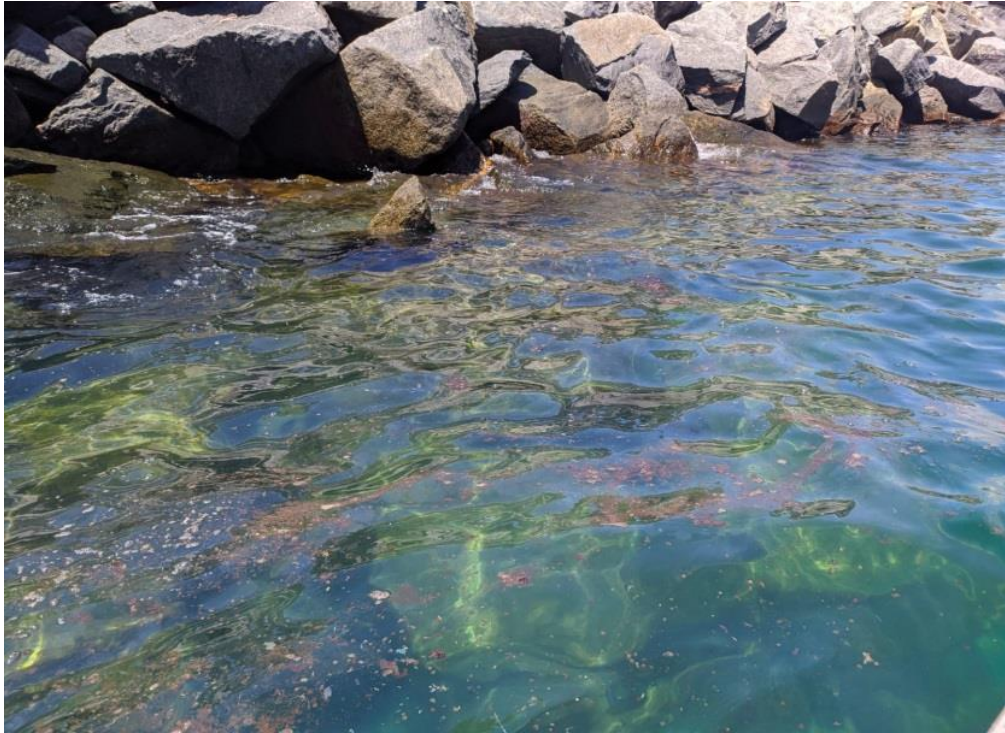
Foto 0.29: Água com fragmentos de produto oleoso (26/10/19).

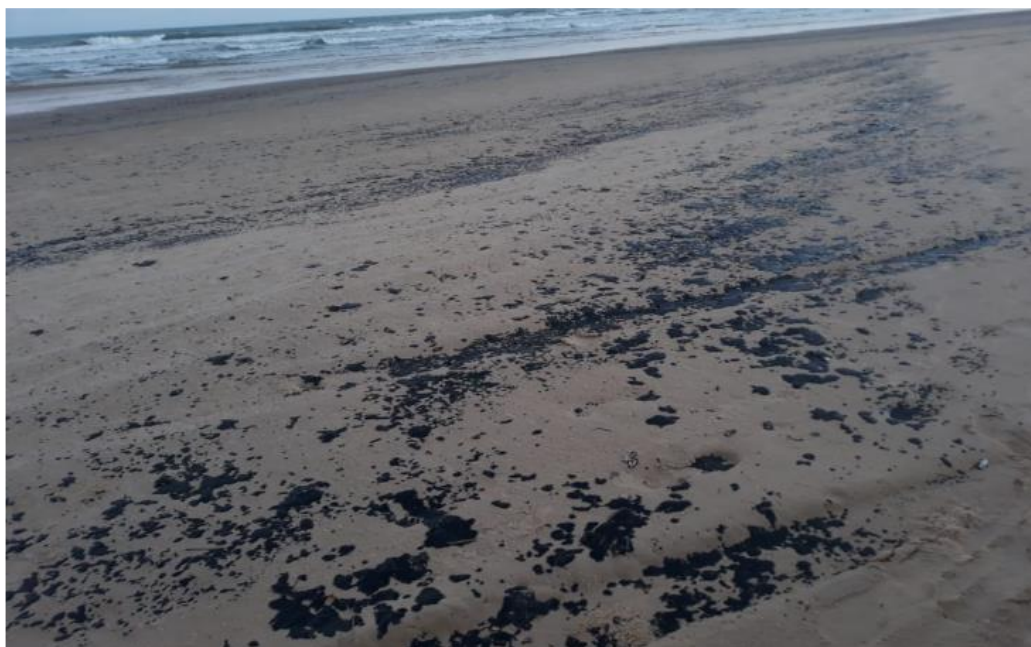
Figura 01: Manchas de óleo na praia encontradas no dia 18/10/2019.

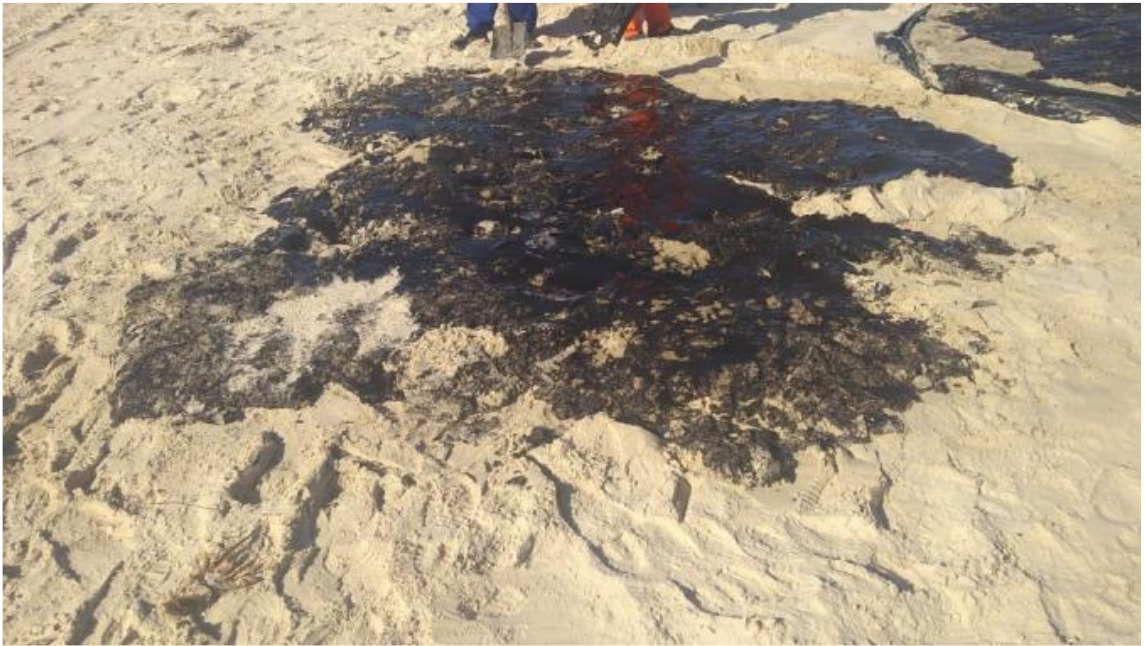
Figura 02: Manchas de óleo encontradas na praia no dia 18/10/2019.

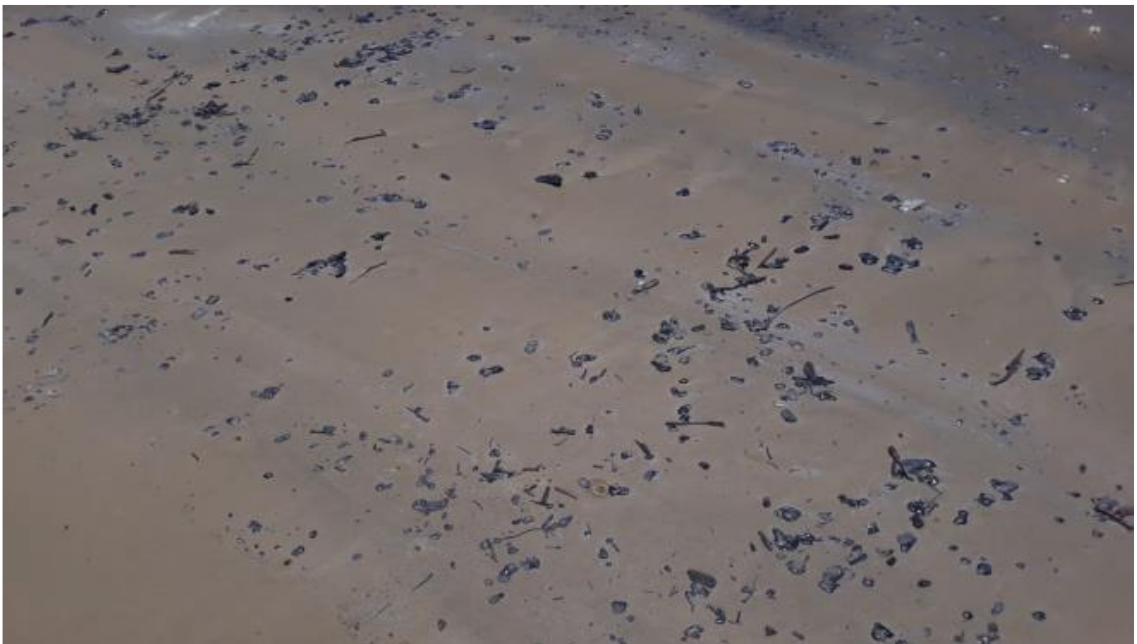
Figura 03: Pelotas de óleo encontradas em 18/10/2019.

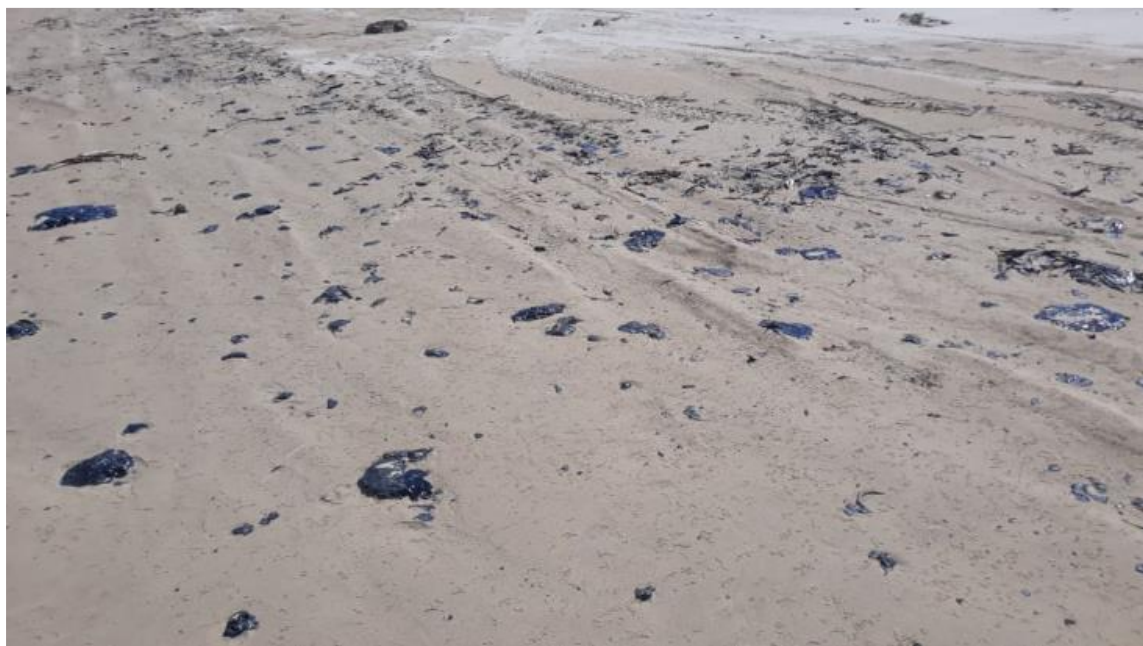
Figura 04: Pelotas de óleo localizadas na praia em 18/10/2019.

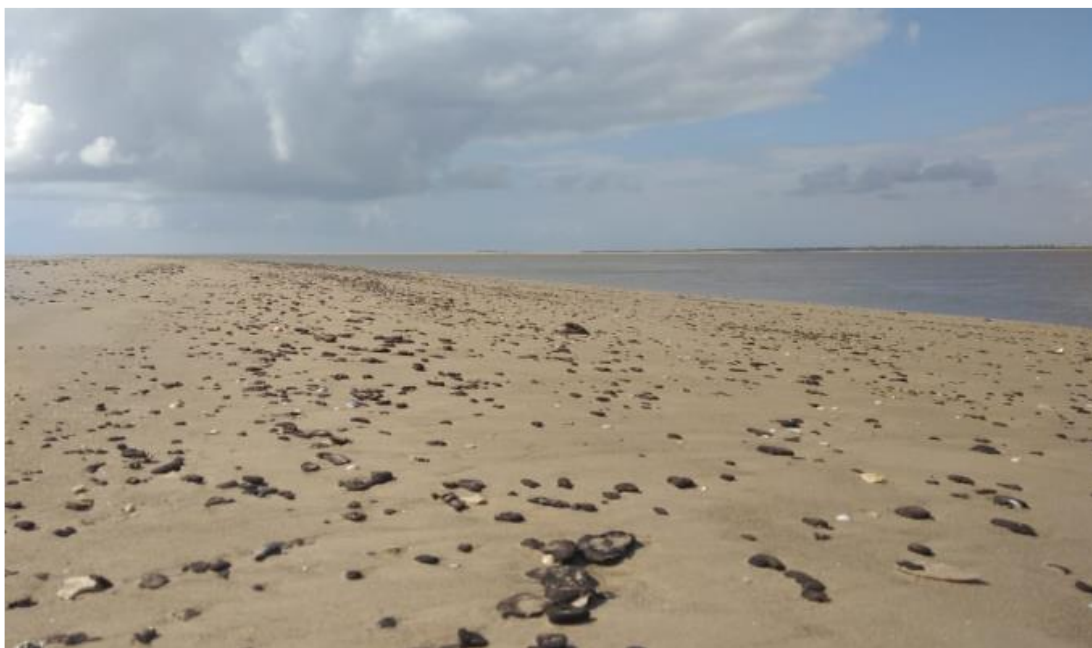
Figura 12: Pelotas na praia no dia 19/10/2019.

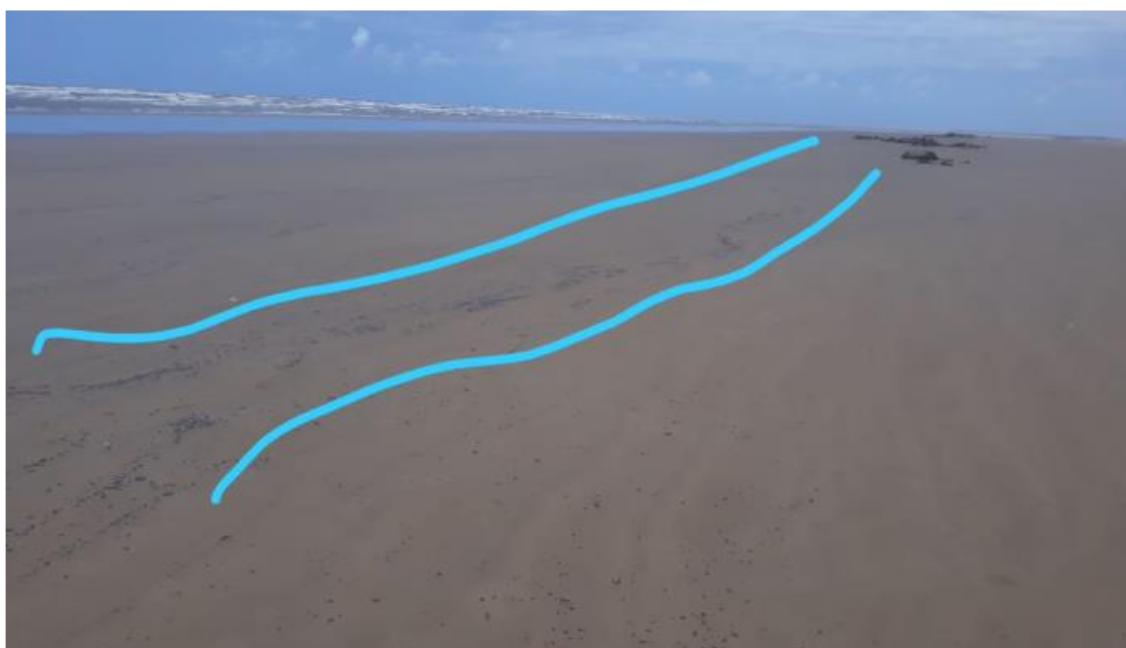
Figura 13: Pelotas de óleo na praia em 19/10/2019.

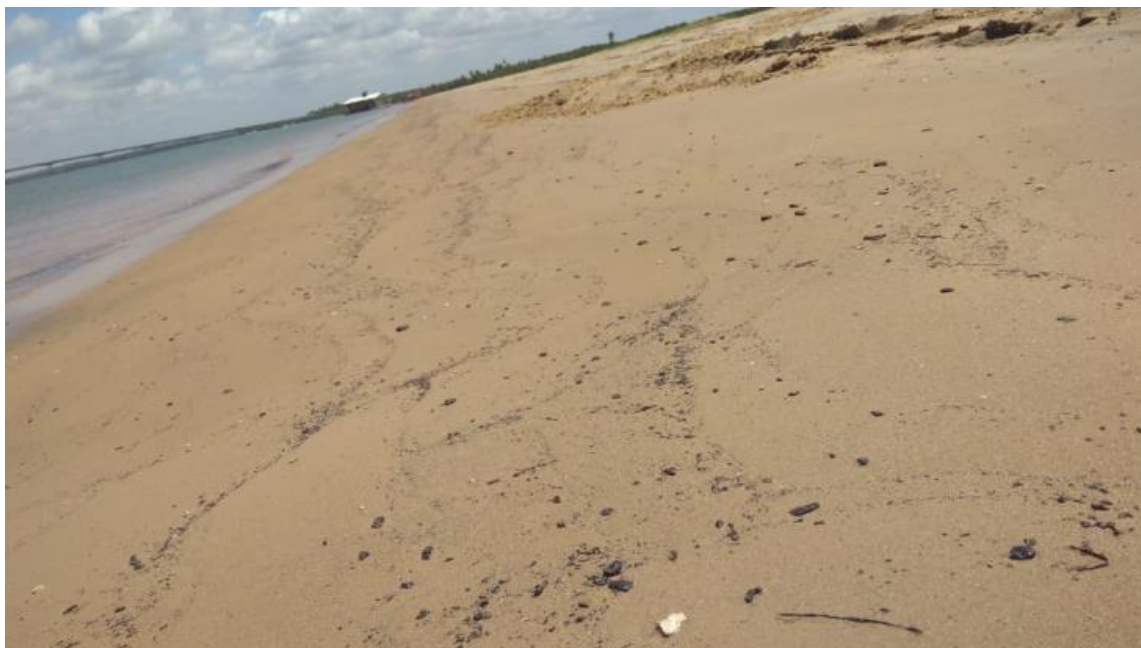
Figura 14: Novas pelotas de óleo na praia em 20/10/2019.

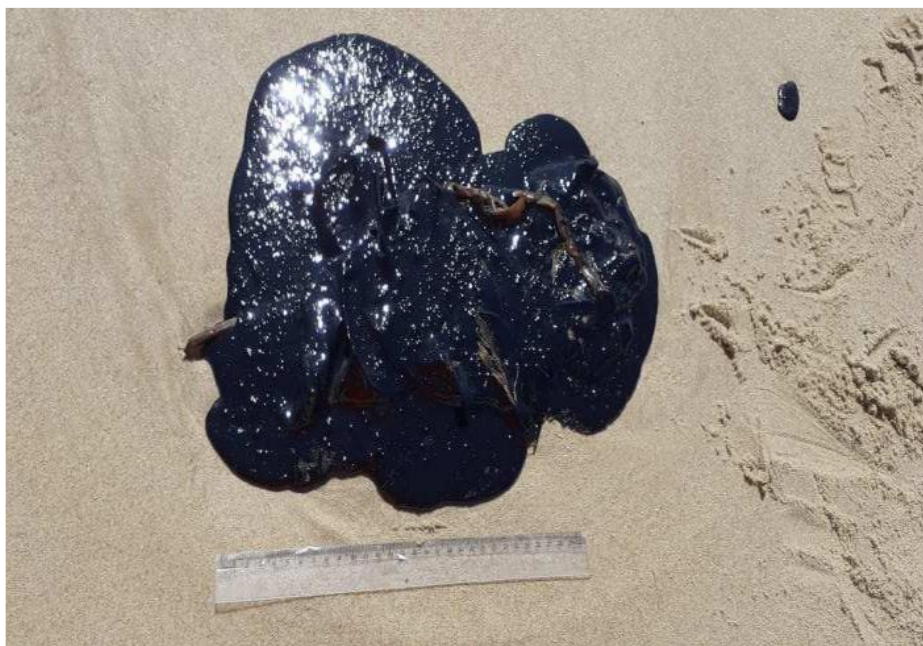
Figura 16: Pelota de óleo na praia com espessura significativa em 22/10/2019.

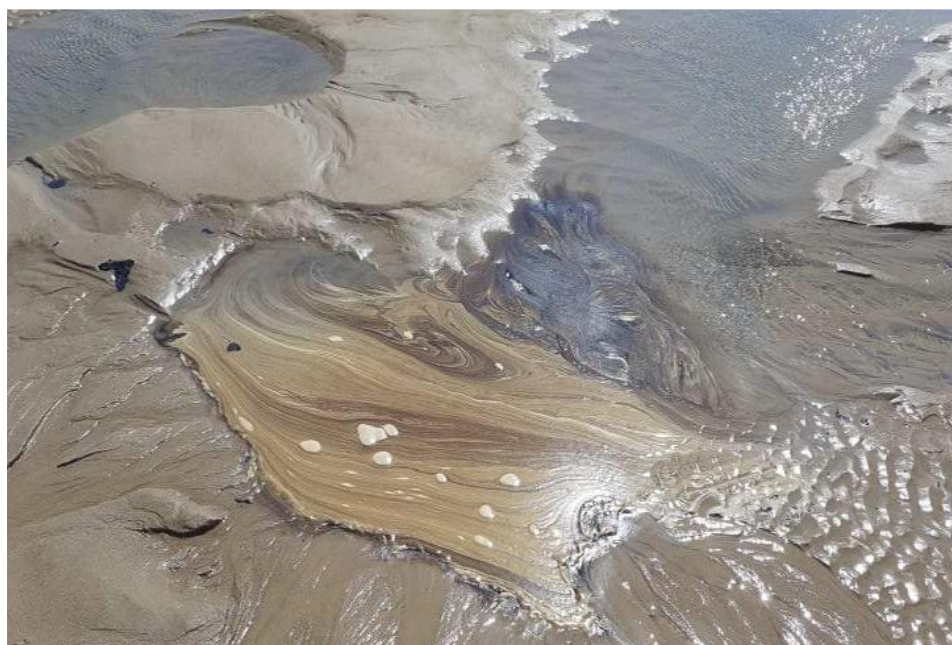
Figura 17: Mancha de óleo na praia localizada em 22/10/2019.

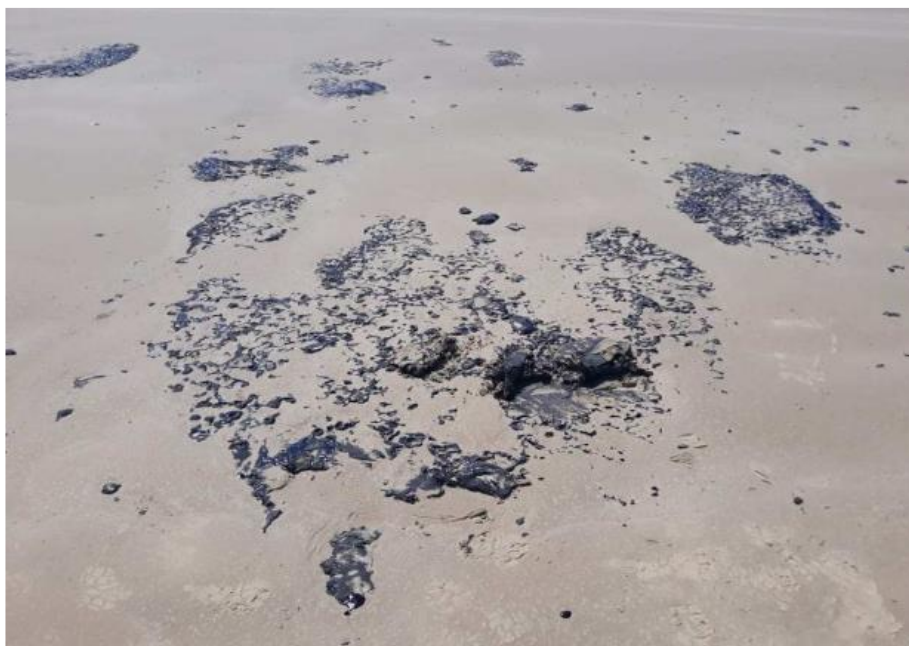
Figura 18: Mancha de óleo na praia surgida em 23/10/2019.

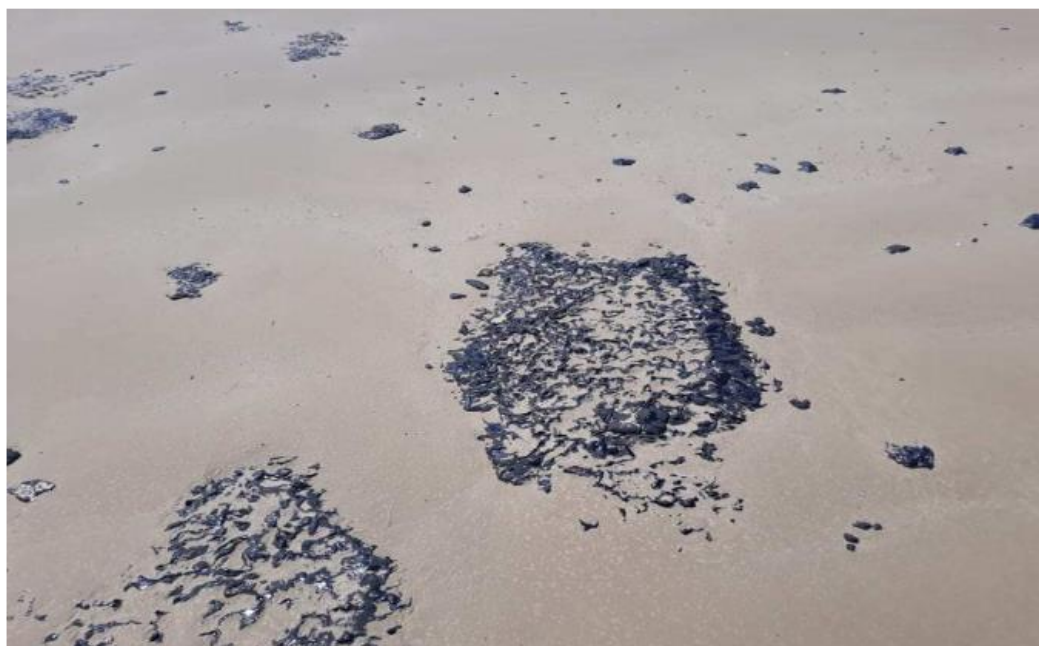
Figura 19: Nova chegada de óleo na praia 23/10/2019.

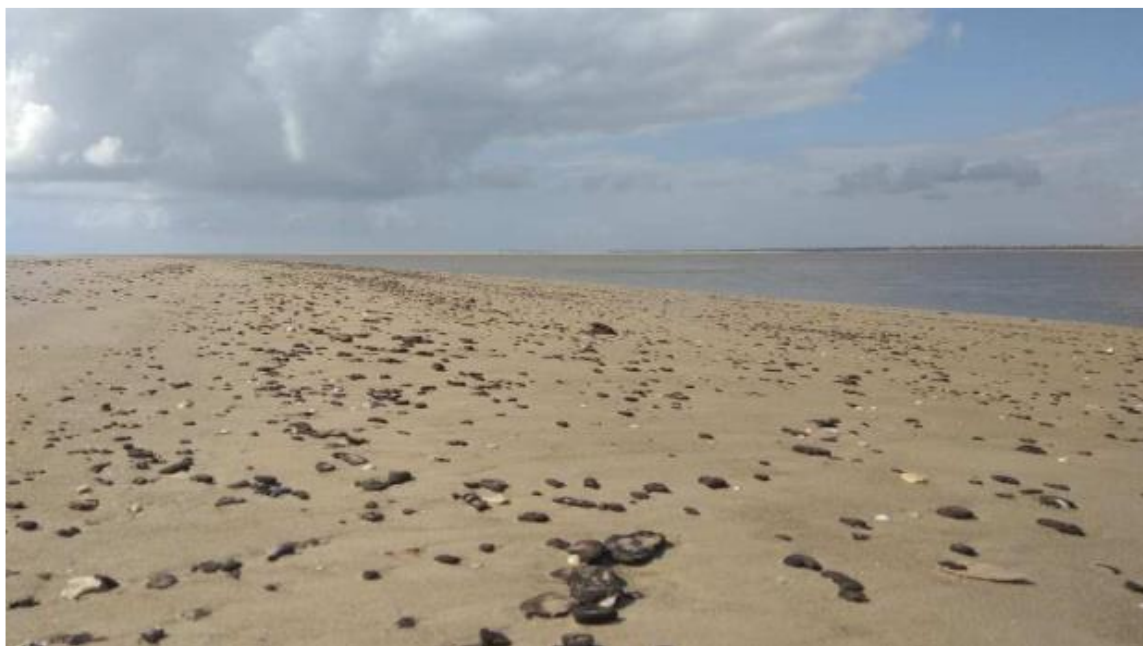
Figura 20: Novas pelotas de óleo chegam à praia em 27/10/2019.

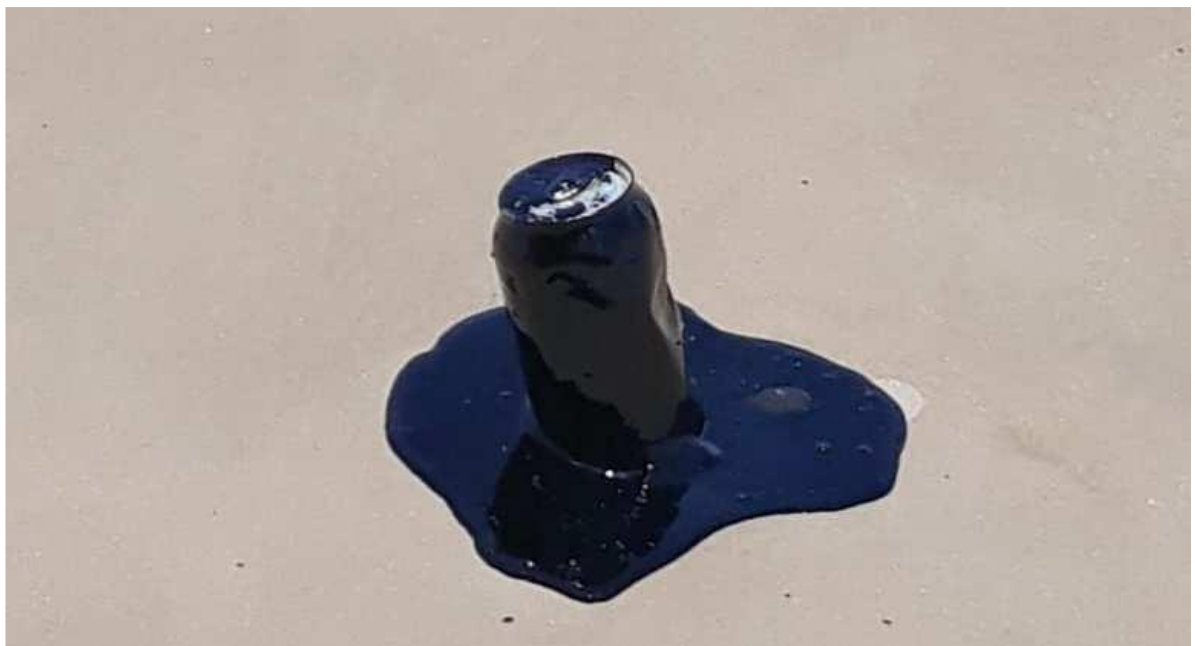
Figura 22: Latinha de metal contaminada localizada na praia em 30/10/2019.

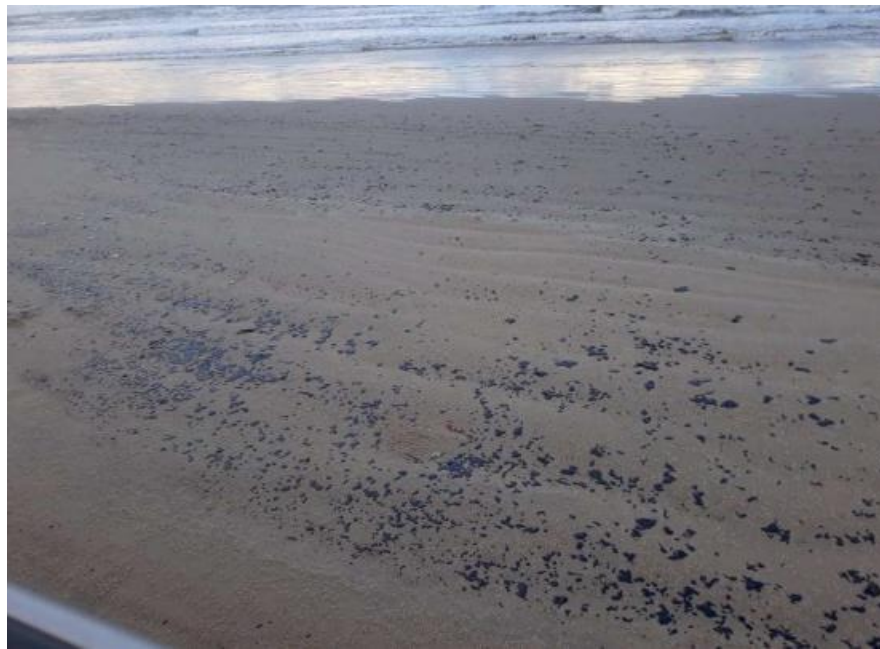
Figura 22: Pelotas de óleo na praia surgem novamente em 30/10/2019.

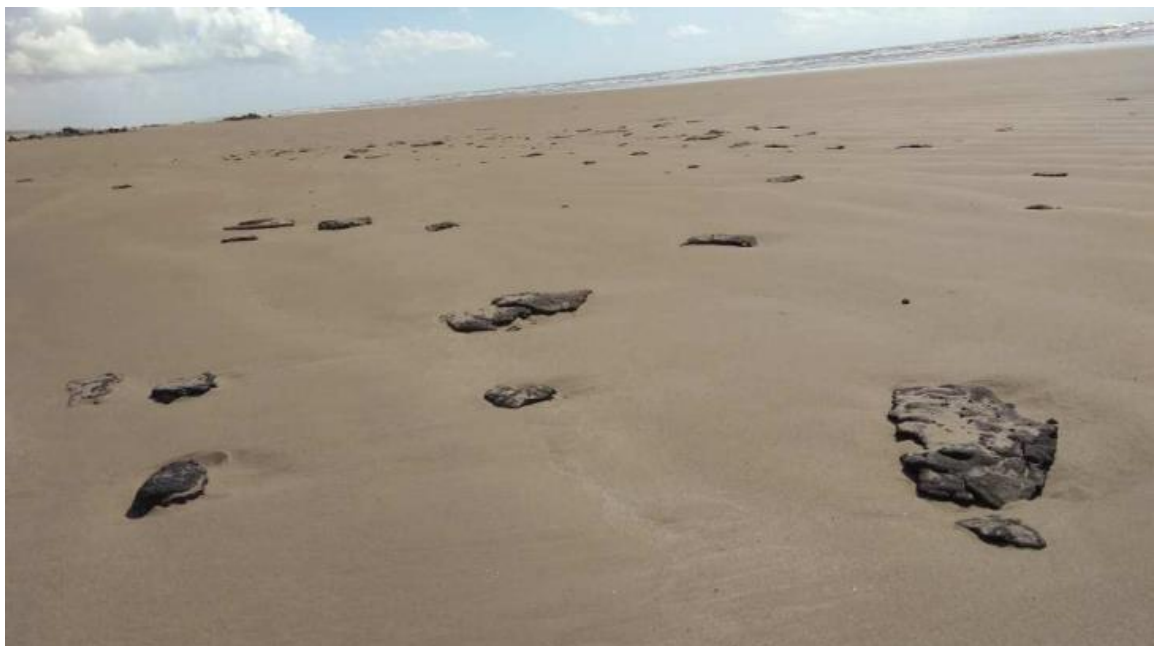
Figura 23: Pelotas de óleo na praia em 31/10/2019.

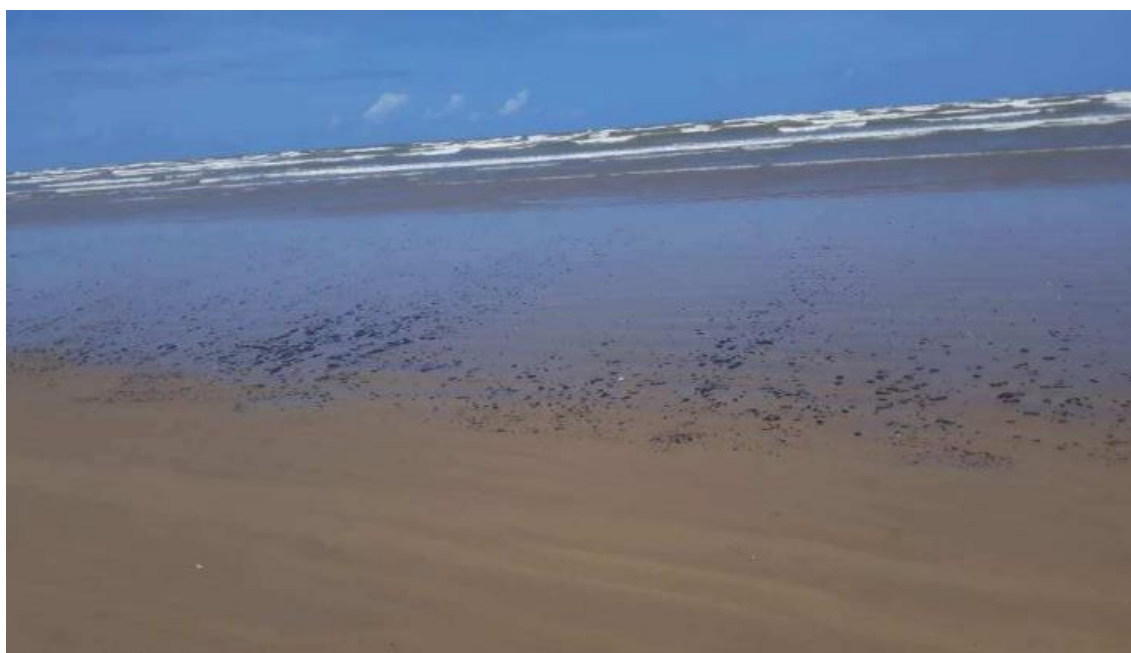
Figura 27: Surgimento de novas pelotas de óleo durante maré enchente em 04/11/2019.

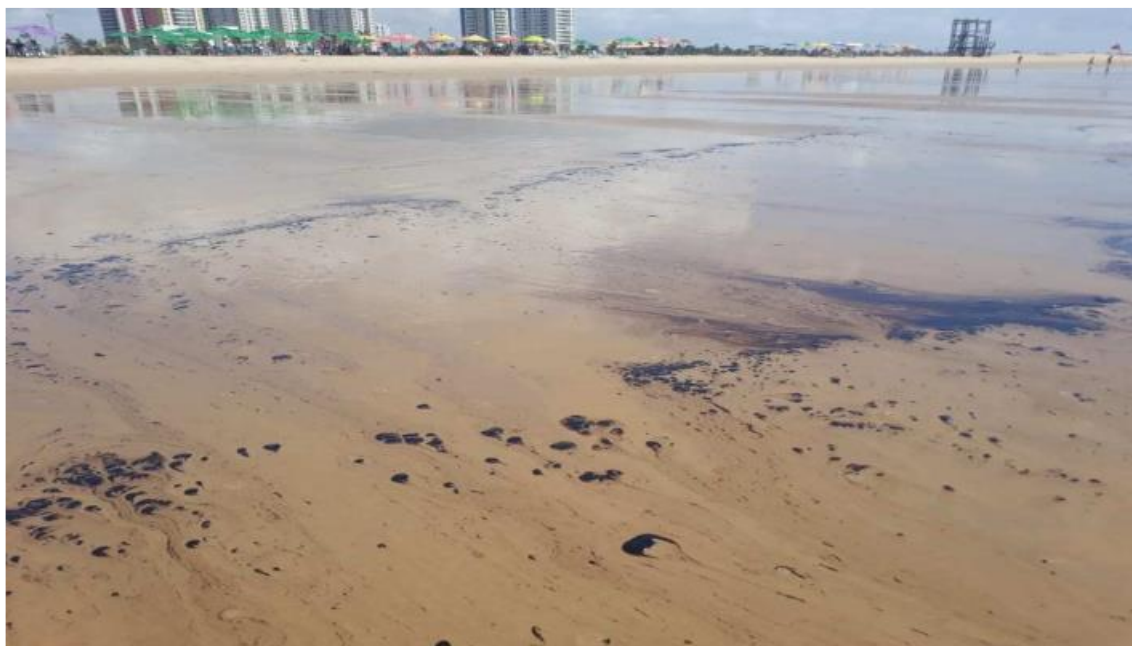
Figura 32: Pelotas de óleo na praia em 10/11/2019.

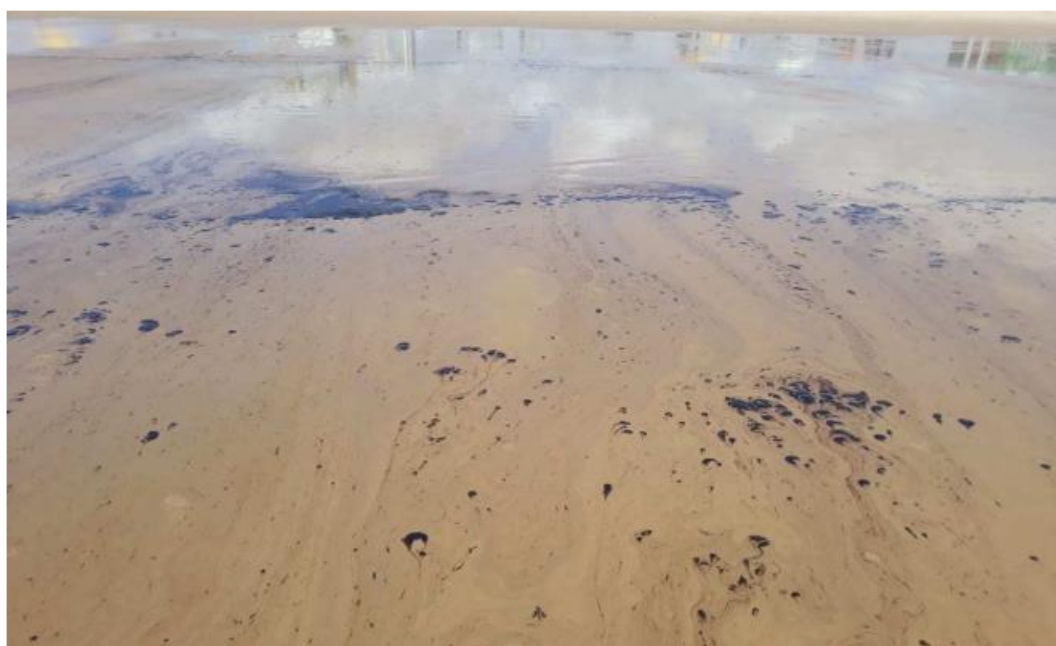
Figura 33: Pelotas de óleo na praia em 10/11/2019.

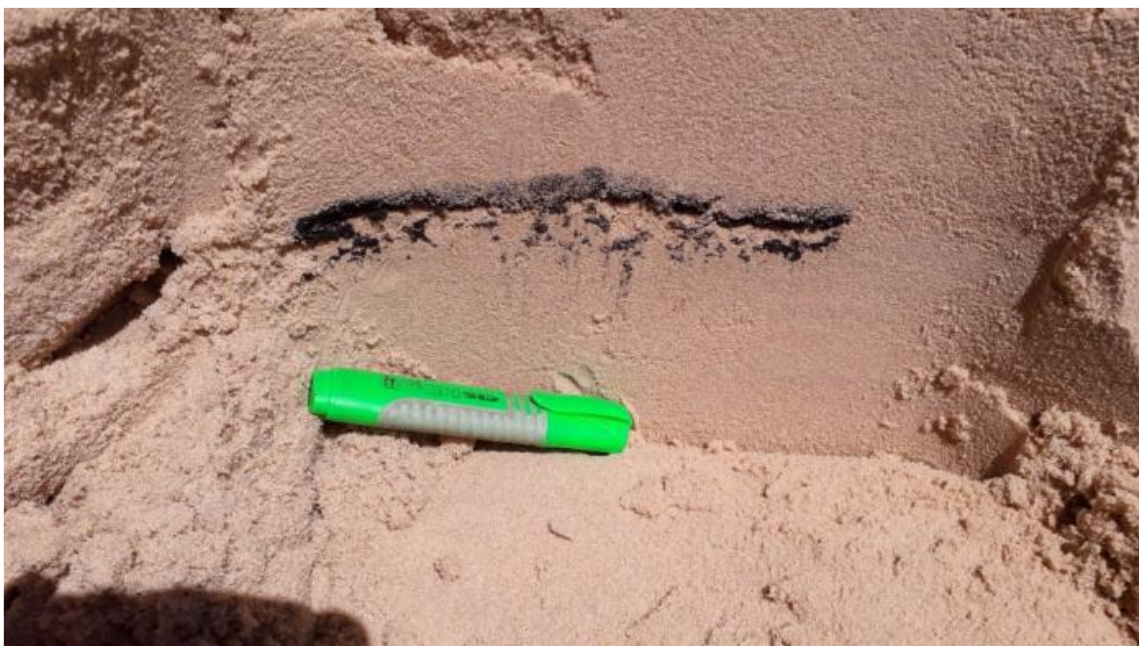
Figura 42: Identificação de mancha á 20cm da superfície em 15/11/2019.
