**CTG - CENTRAL TÉCNICA DE GEOTECNIA E SONDAJENS LTDA**

# **RELATÓRIO TÉCNICO**

**SCPAR PORTO DE IMBITUBA - CAIS 3 - AV. PRES. VARGAS, S/Nº -**

**JUNHO / 2020**

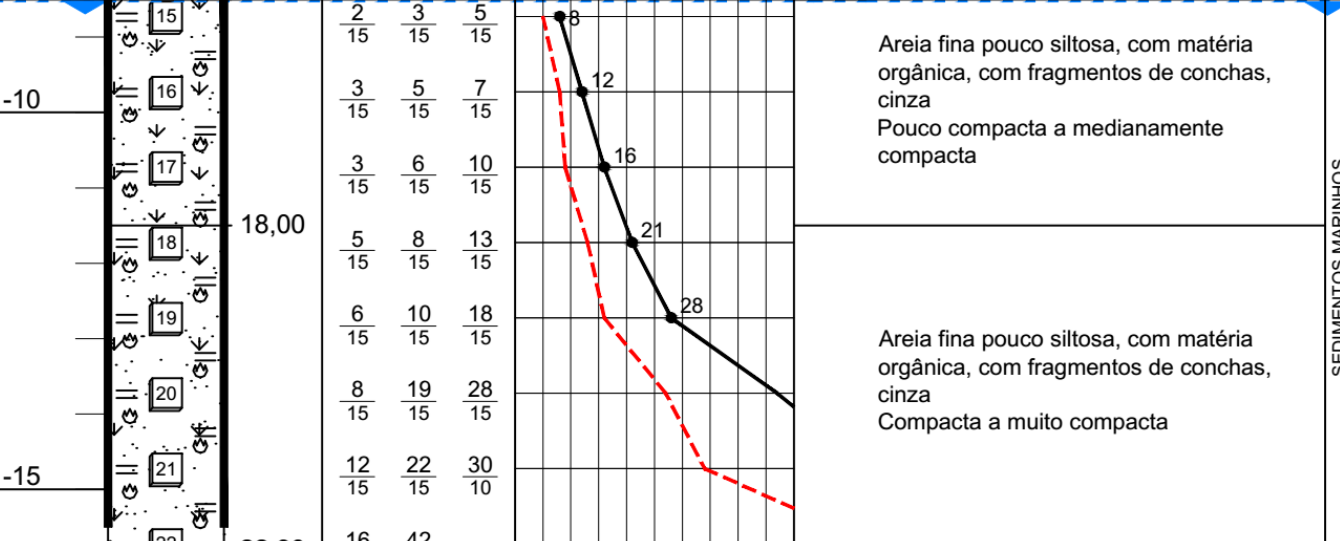
**SONDAGEM SM-05** Início: 13/05/2020 Término: 15/05/2020

LIMITE DA SONDAGEM - Sondagem paralisada por orientação do cliente.

NÍVEL D'ÁGUA	DATA	HORA	PROFUNDIDADE (m)	90 70 50 30 xx xx	Alteração	A	Revestimento	
	15/05/2020	09:10	2,60	Recuperação (%)	Coerência	C	Ø NW	13,90 a 22,30
	16/05/2020	-	FECHADO	Fragmentos / m	Espaçamento	E	Ø HW	0,00 a-13,90
	-	-	-	RECUPERAÇÃO (%)	Preenchimento	D		
	-	-	-	RQD (%)	Fratramento	F		
				Resistência	R			
				Escavação	RS-RAD-RAM-REA
