Auditoria Ambiental de Conformidade Legal em Cumprimento da Lei Nº  
9.966/2000 com Escopo na Resolução CONAMA 306/2002

**SCPAR – PORTO DE IMBITUBA**

Imbituba – SC | Dezembro de 2025

# Relatório de Auditoria Ambiental

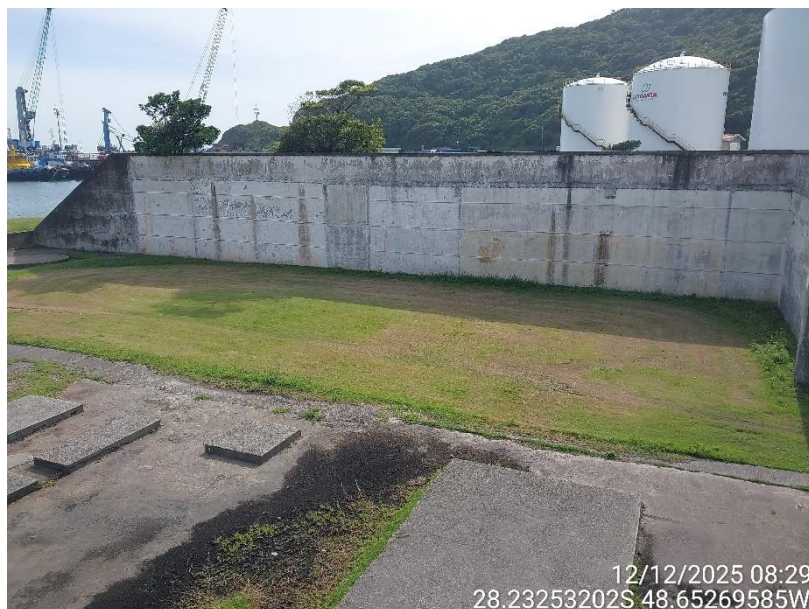
**Figura 4** Local de Recuperação de Passivo Ambiental – Antiga “Toca do Rato”

Verificado no sistema SGPE (protocolos do estado) o andamento do processo de passivo ambiental. Relatório de investigação complementar e remediação do solo final protocolado 03/05/2025. Processo tratava de investigação de passivo ambiental relacionado ao local conhecido como Toca do Rato, antigo depósito de ascarel. Não houve contestação do órgão ambiental após apresentação em 2021.

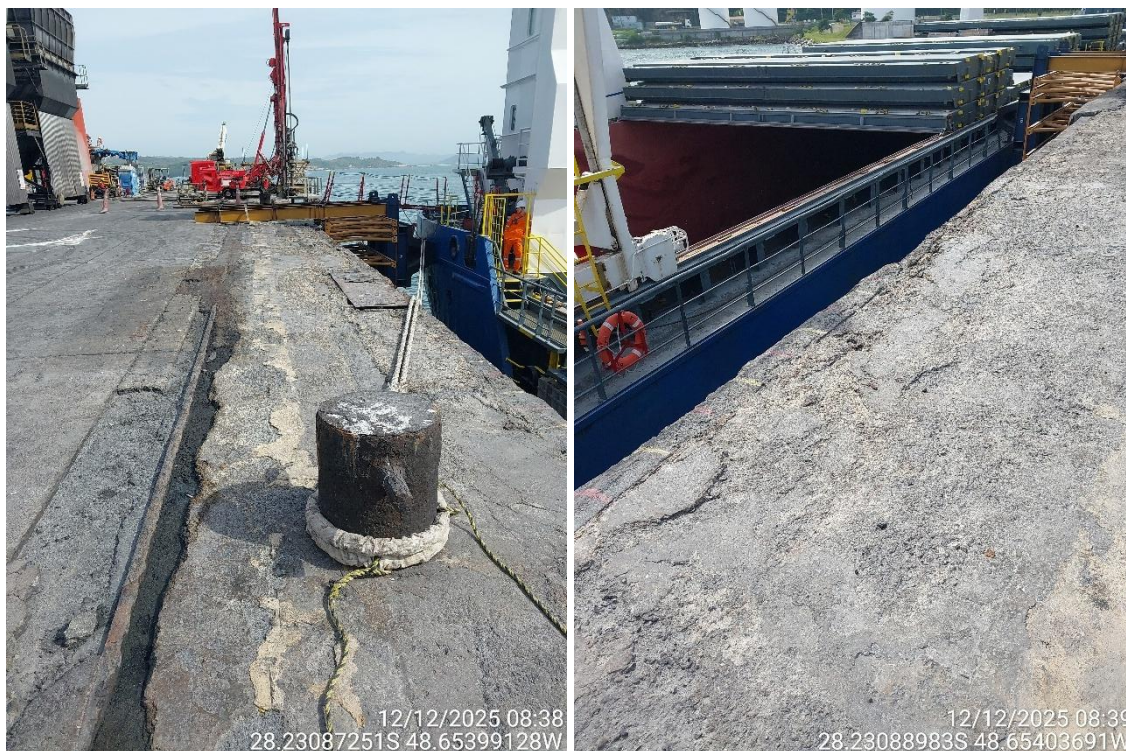
**Figura 6** Cais 3

O cais 3 está em obras de revitalização. Destacadamente nota-se a diferença de conservação entre os píeres 1 e 2 e o píer 3 (mais antigo), o que justifica a obra de revitalização.

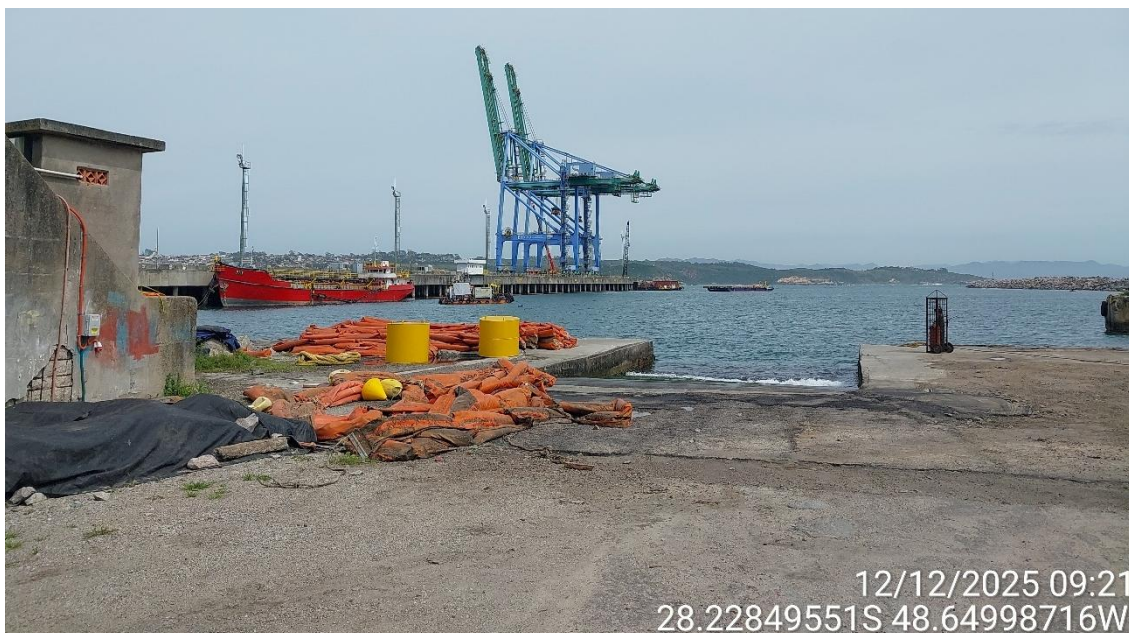
**Figura 8** Cais 4

O cais 4 é utilizado como apoio para lançamento de embarcações menores (inclusive para atendimento a situações de emergência), não sendo utilizado para carga e descarga.

A avaliação visual da água do entorno do píer permite afirmar que não há evidências de vazamentos ou derramamentos de óleo ou outros produtos no mar.

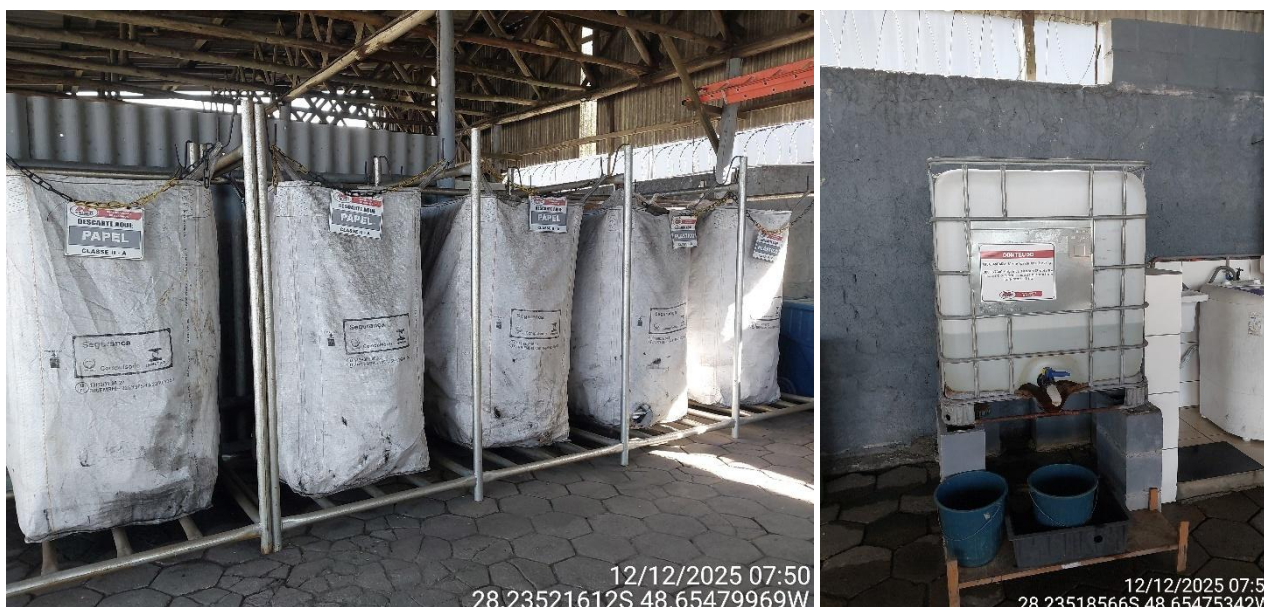
**Figura 9** Central de Resíduos

Foram verificadas as condições de armazenamento dos resíduos na central de resíduos.

Verificada a separação de resíduos por classe, incluindo área específica para Classe I.

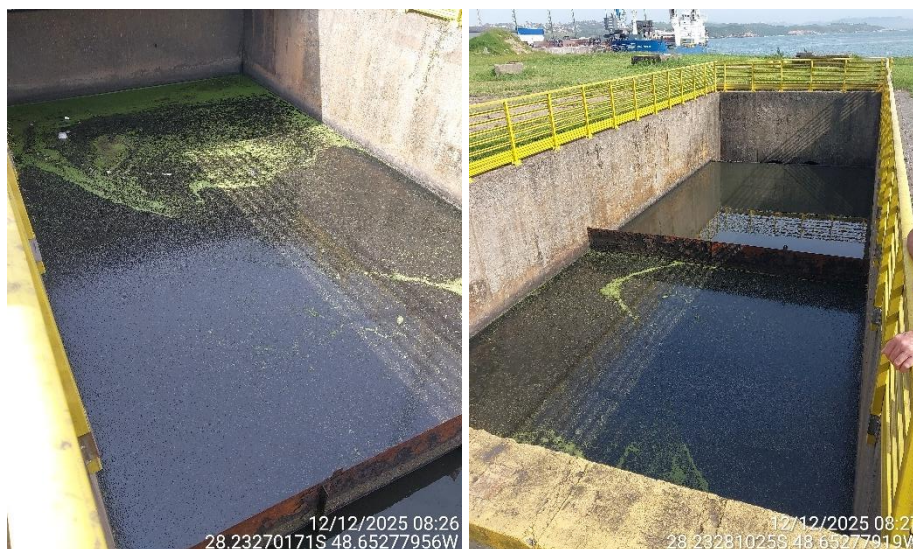
**Figura 11** Tanque de Sedimentação TGL

O monitoramento é realizado em dois sistemas de sedimentação, totalizando quatro pontos amostrais, distribuídos da seguinte forma:

- Tanque de sedimentação – Portaria 01: ponto de entrada e ponto de saída;
- Tanque de sedimentação – Pátio de Granéis Líquidos (“Toca do Rato”): ponto de entrada e ponto de saída.

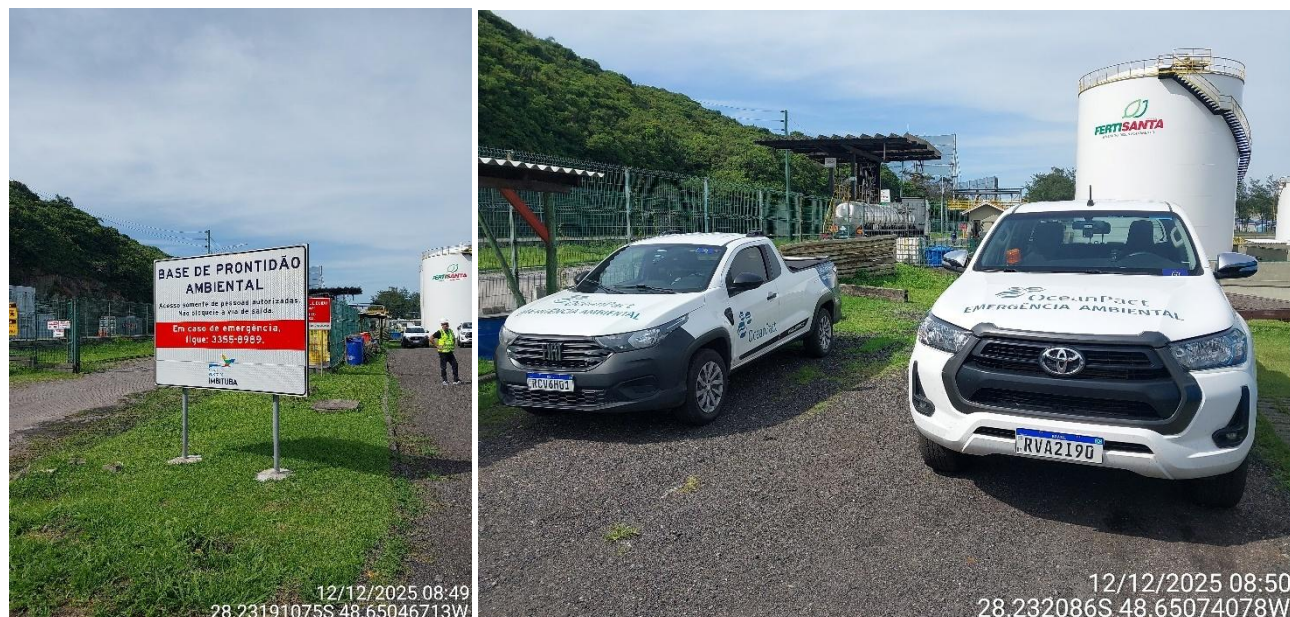
**Figura 13** Base de Prontidão Ambiental

De forma amostral, foi verificada a disponibilidade dos seguintes itens:

- Barco de 5 metros
- Viatura 4x4 (Hilux)
- Carreta completa para incêndio com 1m<sup>3</sup> de água
- Cordão absorvente para líquidos agressivos (1,2 m x 200 unidades)
- Torre de iluminação de 1.000 W.

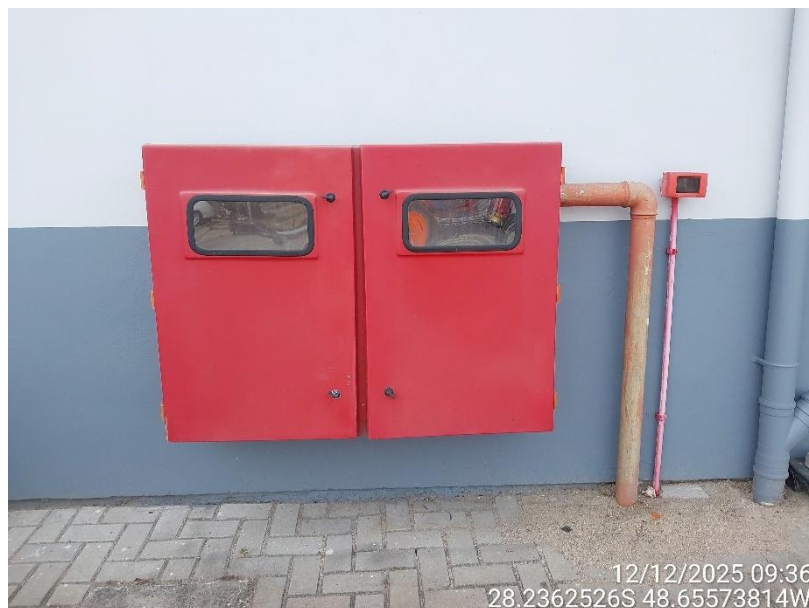
**Figura 15** Exemplo de Acesso ao Sistema de Combate a Incêndio

O sistema de combate a incêndio é dotado de várias estruturas, incluindo estruturas de bombeamento, tubulações, tanques de armazenamento de água, extintores de incêndio portáteis etc.

Verificadas ao longo de toda a auditoria a disponibilidade de vários equipamentos para resposta a emergência, incluindo kits de emergência ambiental, sistema de hidrantes, extintores de incêndio, etc.

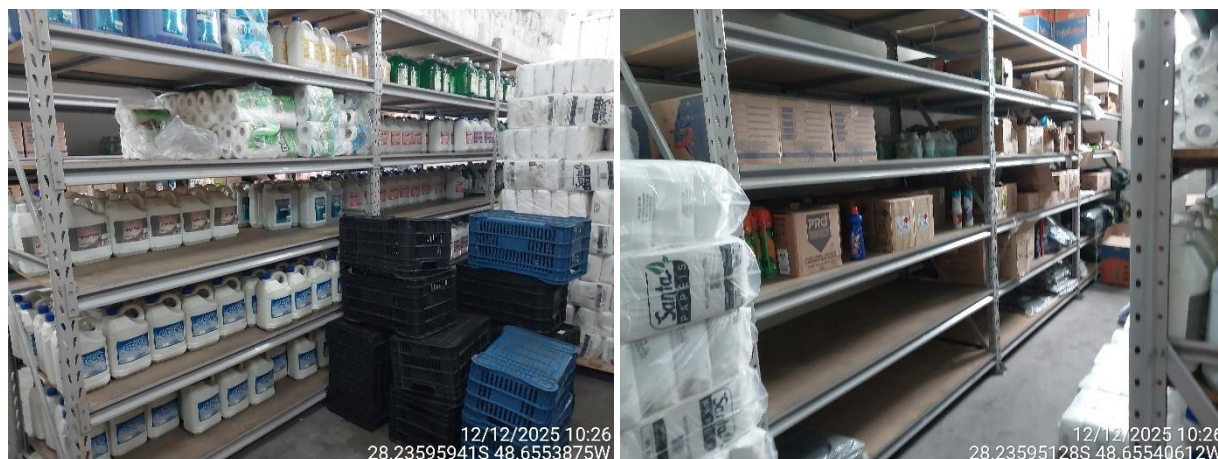
**Figura 18** Armazenamento de Produtos Químicos no Almoxarifado – Produtos de Limpeza

Verificado que, de maneira geral, os produtos são armazenados em condições adequadas, em locais dotados de cobertura, ventilação, piso impermeável e contenção com direcionamento a caixa separadora.

**[NC 4]:** Verificadas situações em que a gestão de produtos químicos pode causar danos ao meio ambiente ou estão desprovidas da identificação ou informações de segurança adequados: 1) Solução de cloro na área da central de resíduos sem a FDS (Ficha com Dados de Segurança); 2) galão com gasolina para abastecimento de roçadeira próximo ao TGL disposto em área sem contenção; 3) produtos no almoxarifado (tinta Renner, catalizador Akzo Nobel e cloro Classlimp) sem a FDS [1.2-XIX da CONAMA 306].
