NAVEMESTRA  
Grupo Bravante

## RELATÓRIO DE AÇÕES PORTO DE SUAPE

NOVEMBRO DE 2019

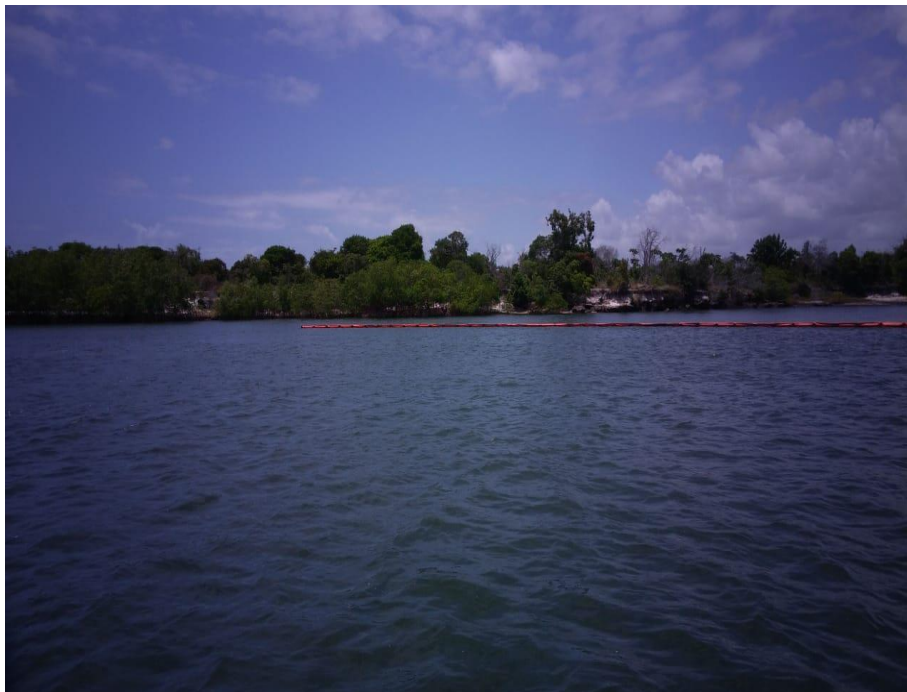
Foto 0.15: Cerco na área afetada (23/10/19).

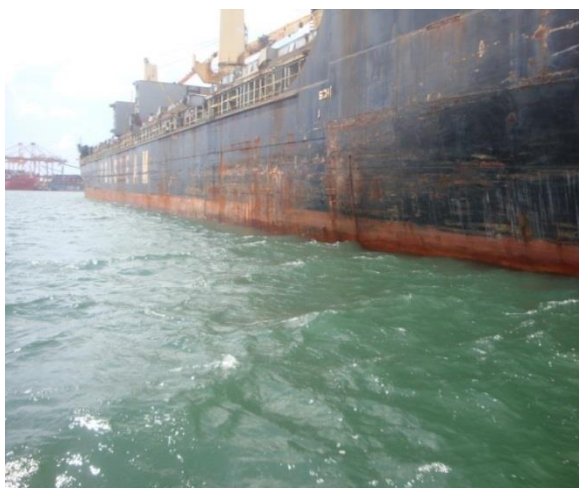
Foto 0.18: Verificação de área junto a navio no cais (23/10/19).

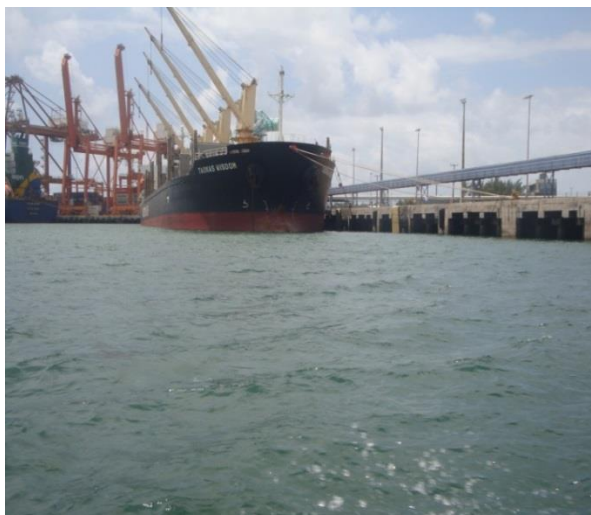
Foto 0.19: Verificação de área junto a navio no cais (23/10/19).

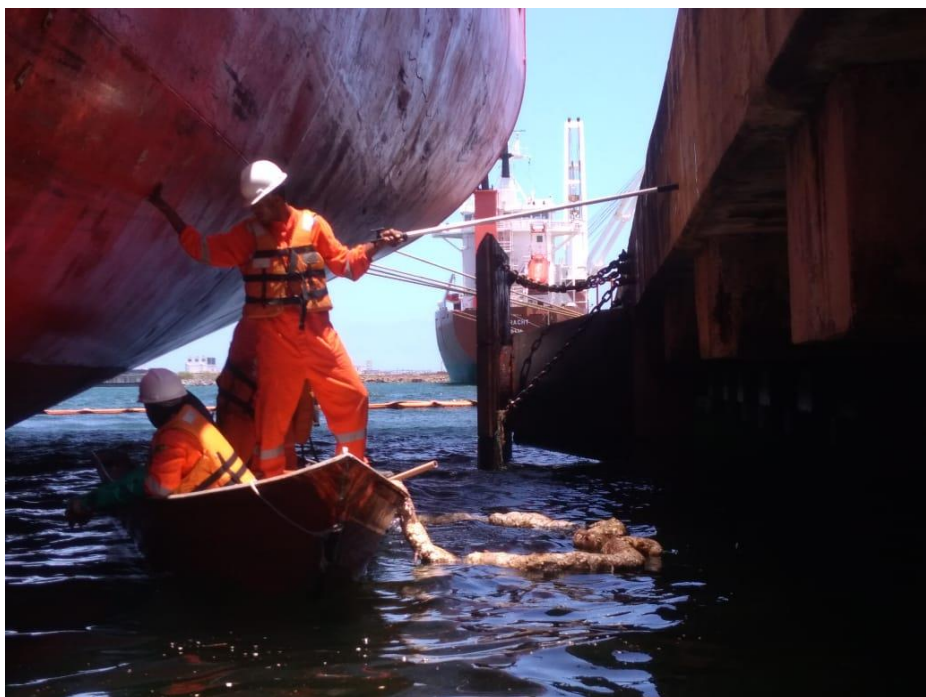
Foto 0.20: Lançamento de barreira de contenção por técnicos da Navemestra (23/10/19).

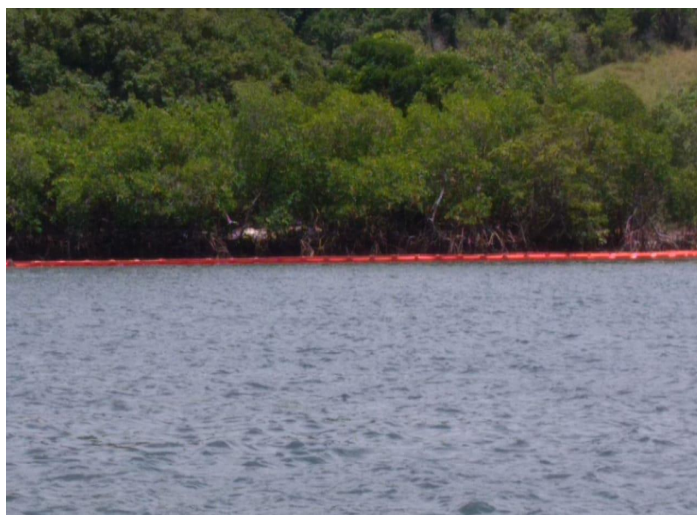
Foto 0.22: Proteção da Vegetação com barreira de contenção (25/10/19).

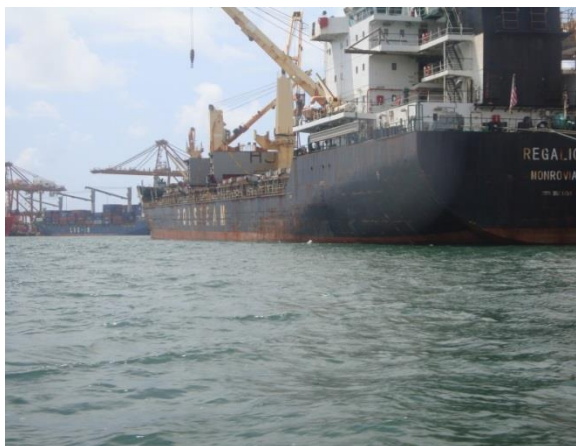
Foto 0.23: Verificação de área junto a navio no cais (25/10/19).

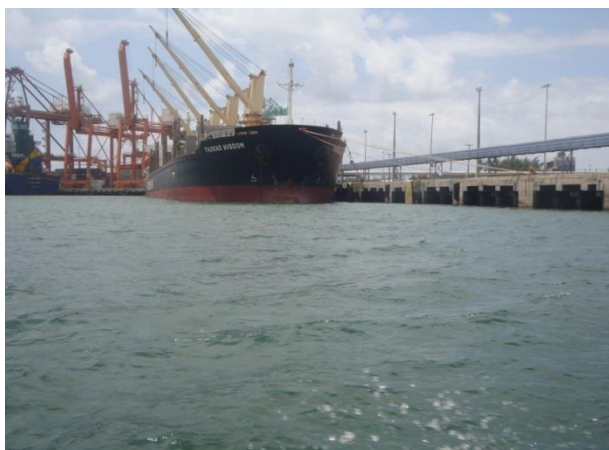
Foto 0.24: Verificação de área junto a navio no cais (25/10/19).

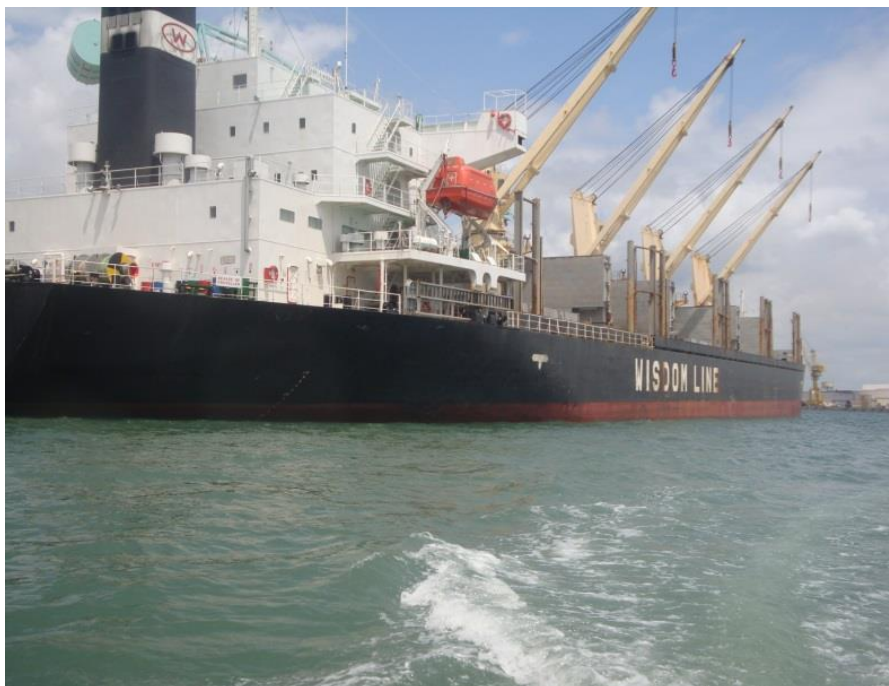
Foto 0.25: Verificação de área junto a navio no cais (25/10/19).

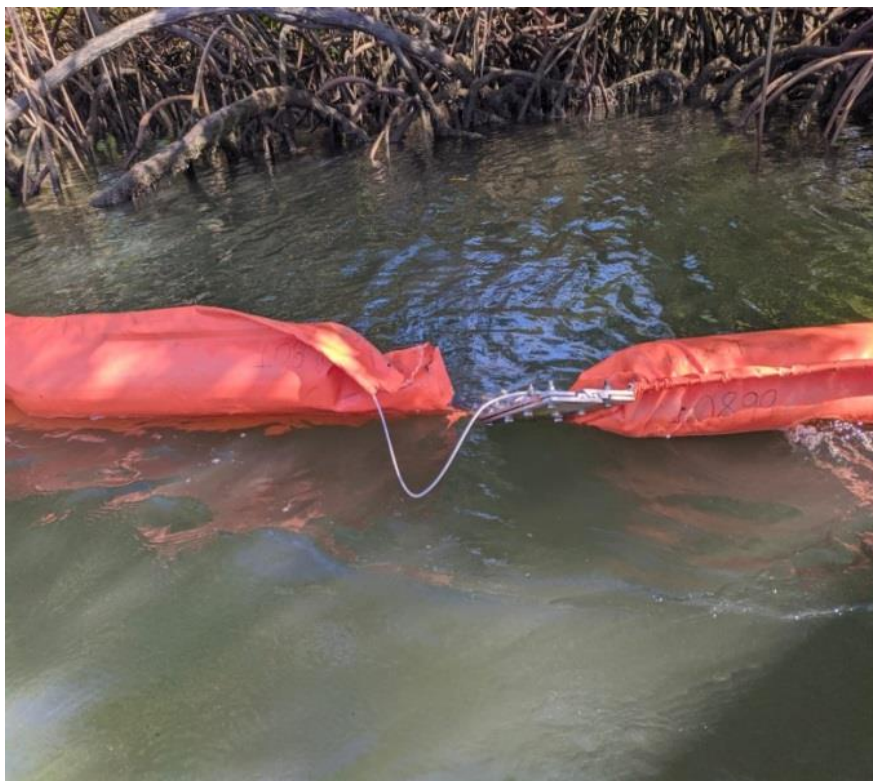
Foto 0.35: Proteção de manguezal com barreira de contenção (28/10/19).

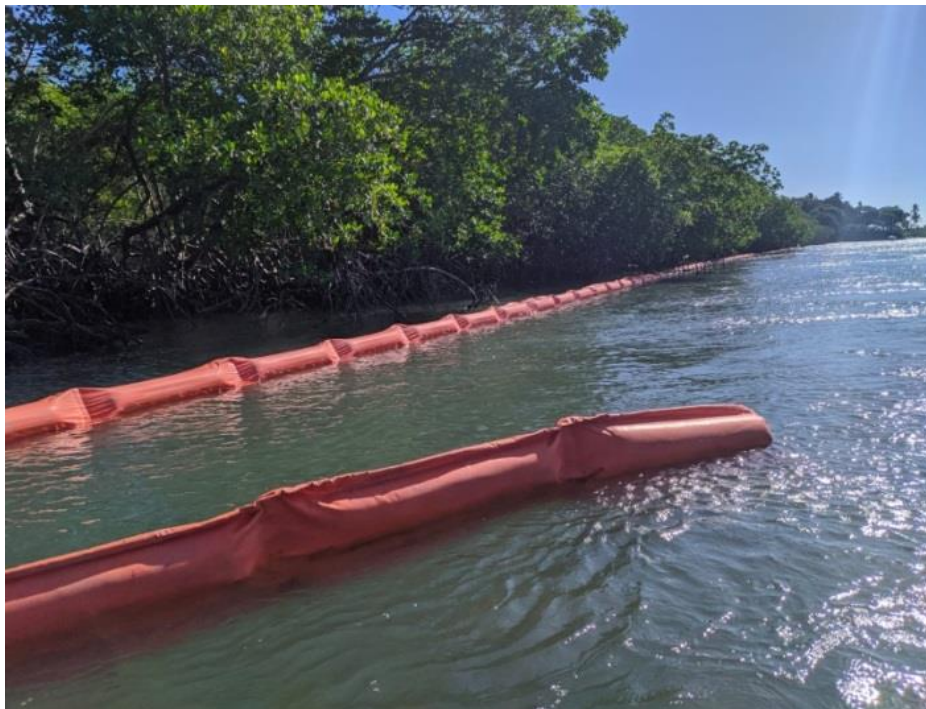
Foto 0.36: Proteção de vegetação de manguezal com barreira de contenção (28/10/19).

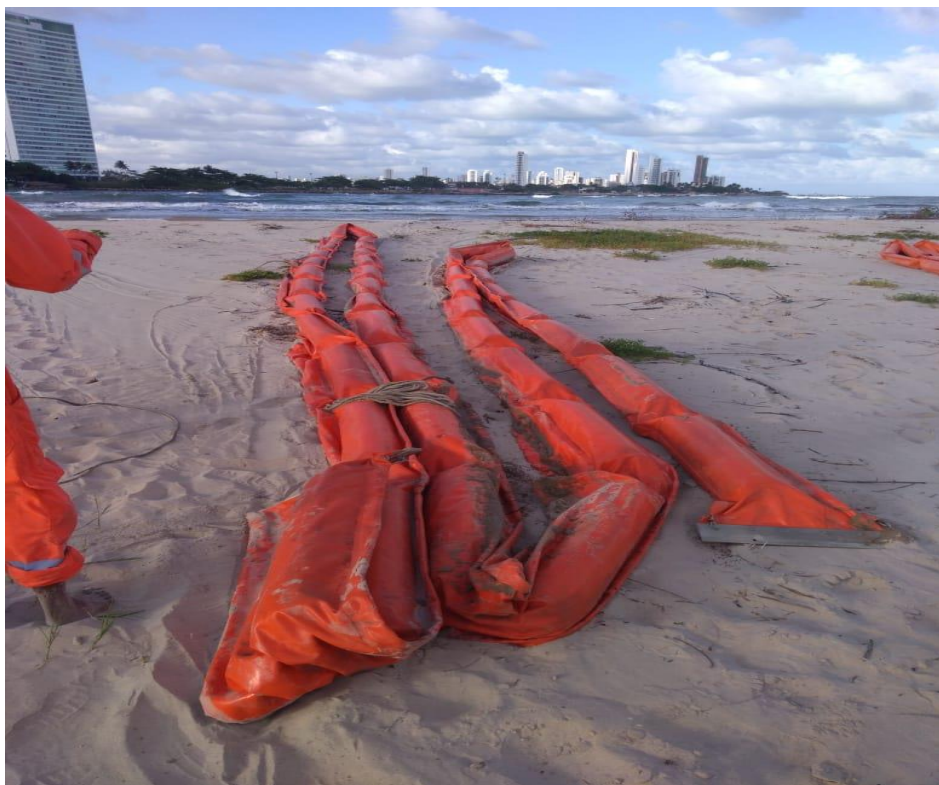
Foto 0.37: Desmobilização de barreiras de contenção (28/10/19).

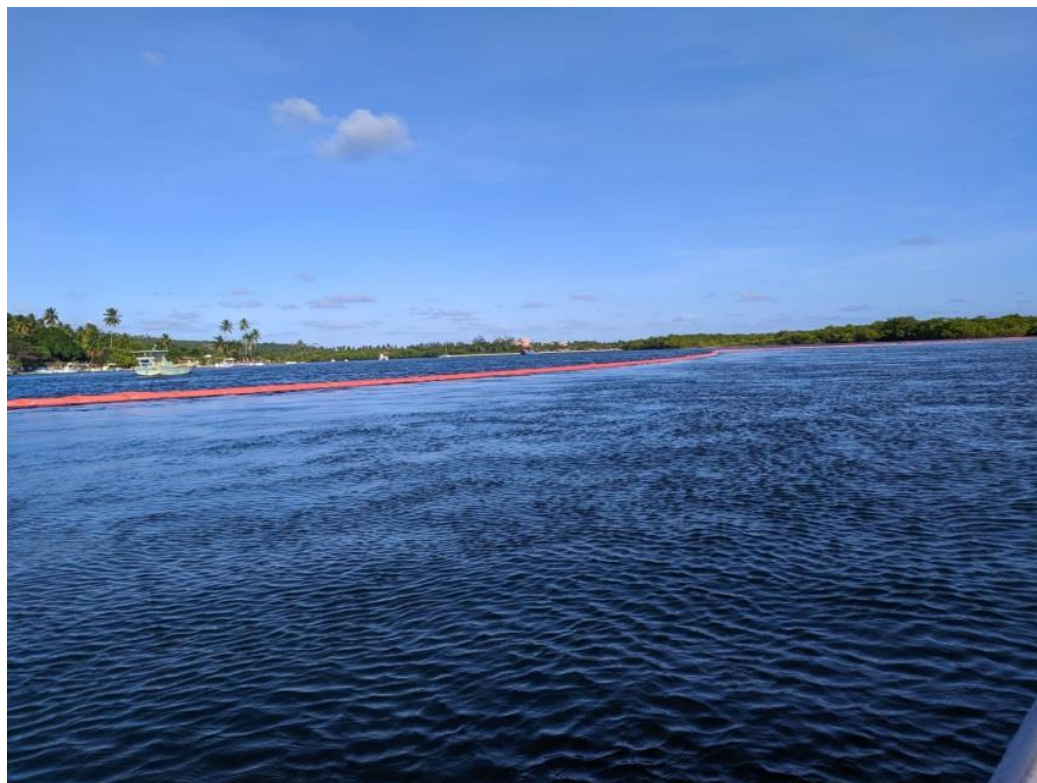
Foto 0.40: Barreira de contenção na área afetada (31/10/19).

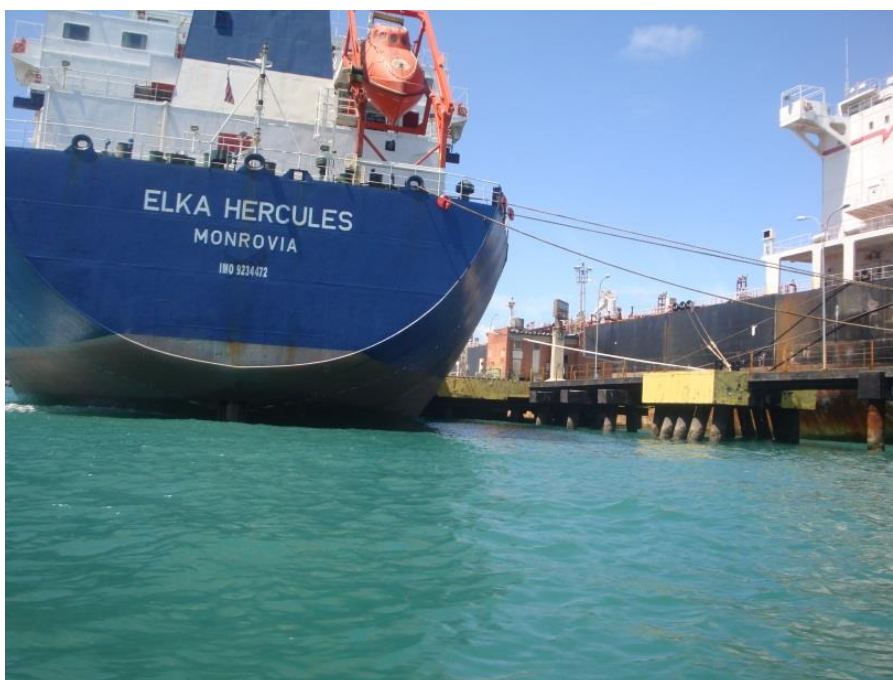
Foto 0.43: Vistoria nas proximidades do cais (31/10/19).

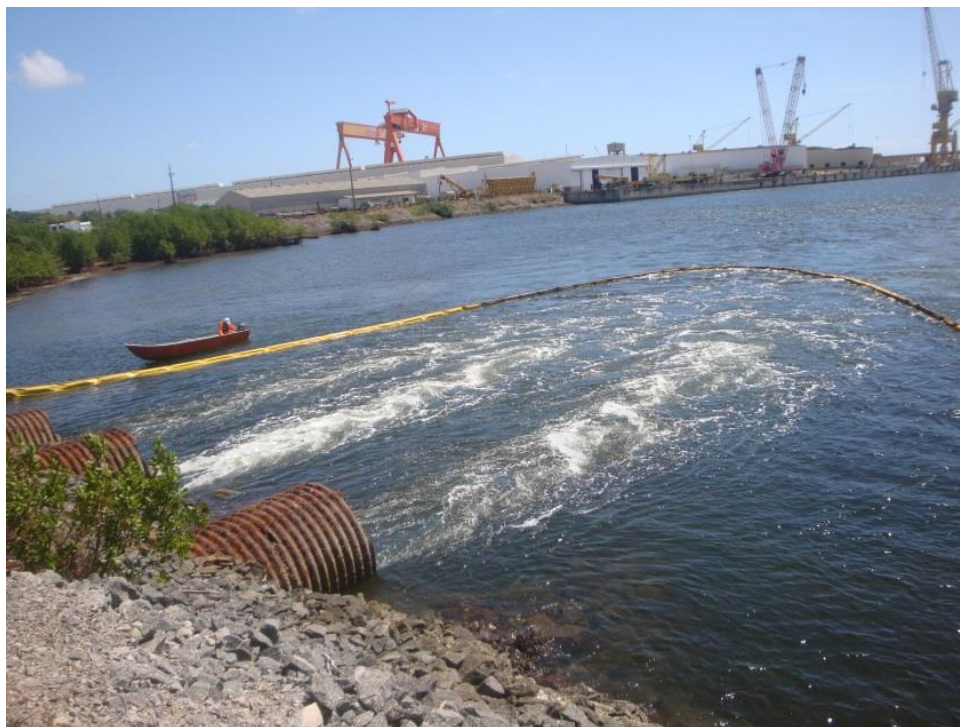
Foto 0.44: Cerco junto à margem (31/10/19).

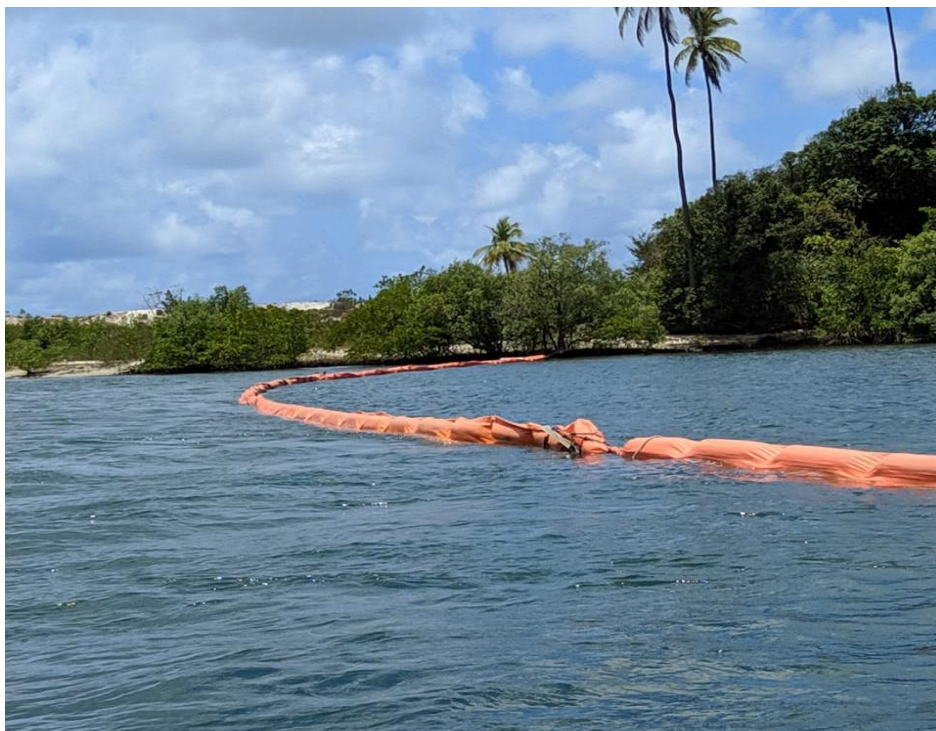
Foto 0.49: Proteção de área sensível com barreira de contenção (03/11/19).
