Porto de Imbituba

Parecer e Relatório Fotográfico do Estado e
Recuperação dos Problemas Patológicos - Cais 1
Santa Catarina/SC

Responsável Técnico
Eng. Kalil José Skaf
CREA- Nº 0600335235

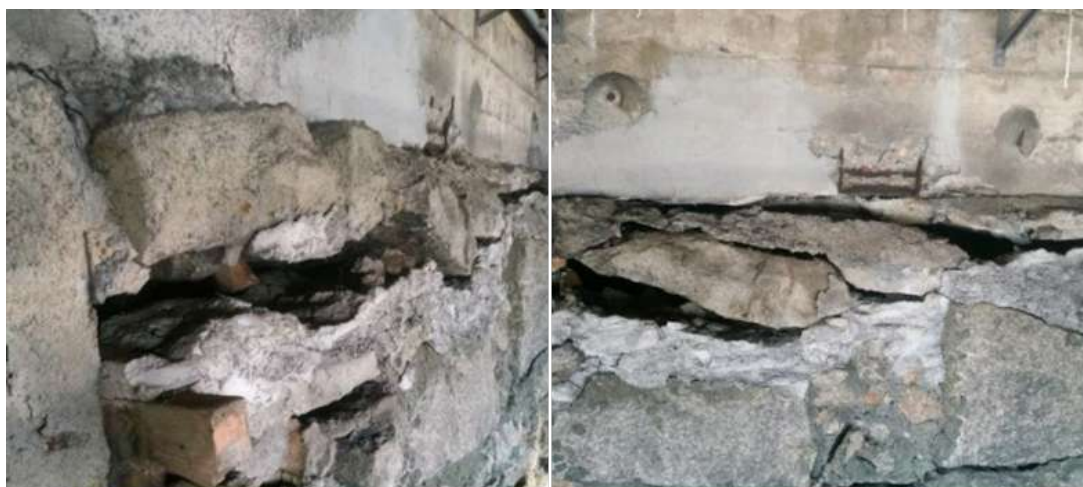
2.2. Parede de Contenção 1

Rachaduras com grandes aberturas.

A indicação é verificar se as patologias se encontram no muro de pedra. Necessita nova vistoria para propor solução.

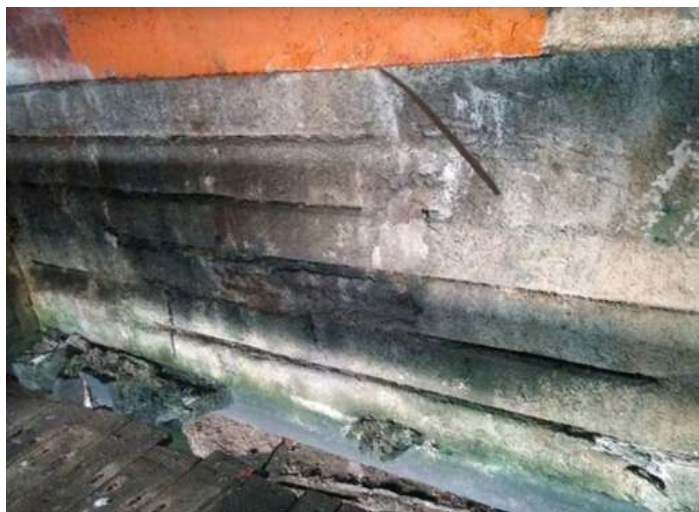
5.1. Parede de Contenção 4

Verificar a estabilidade dessa parede de contenção.

A parede de contenção pode apresentar problemas de resistência e dependendo do seu estado, a solução possível é a de concretar “in loco” utilizando tirantes. Conforme conversado, analisar se esta patologia não tem origem no aumento da carga de operação na retroárea.

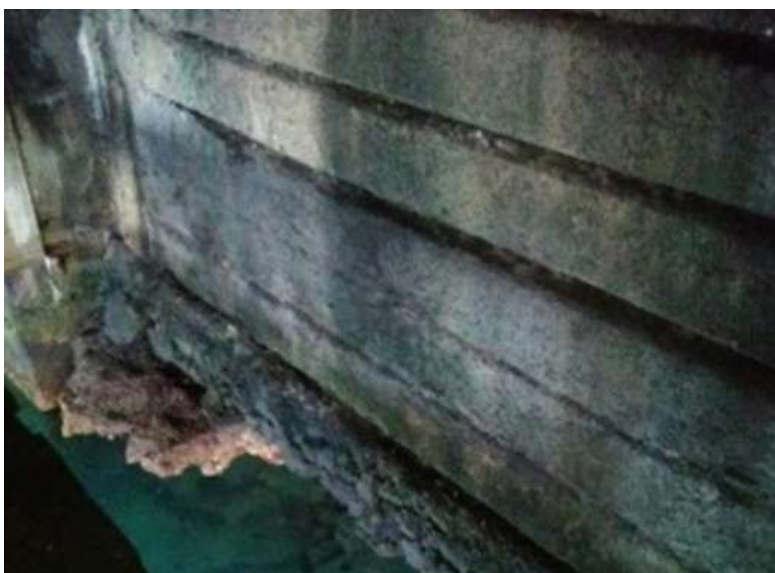
6.1. Parede de Contenção 5

Verificar a estabilidade dessa parede de contenção.
A parede de contenção pode apresentar problemas de resistência e dependendo do seu estado, a solução possível é a de concretar “in loco” utilizando tirantes. Conforme conversado, analisar se esta patologia não tem origem no aumento da carga de operação na retroárea.

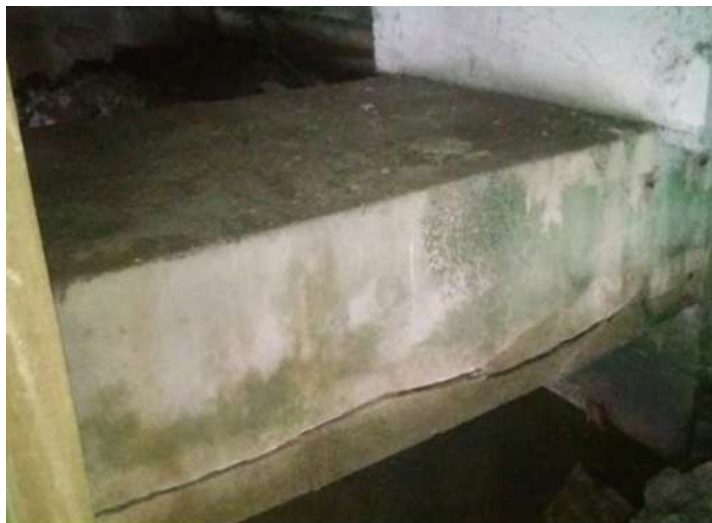
13.1. Viga de Ligação Inferior 12

Rachadura longitudinal com abertura considerável próximo as arestas inferiores da viga.

A indicação é retirar todo o revestimento lateral e inferior limpar as armaduras e recompor com concreto polimérico.

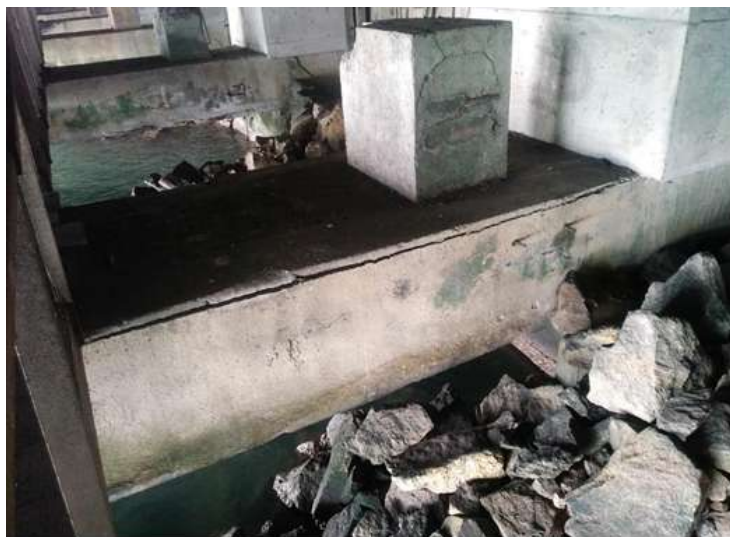
15.1. Viga de Ligação Inferior 14

Rachaduras nas arestas superiores da viga.
O deslocamento do cobrimento, se dá devido a expansão da armadura, retirar o cobrimento, a indicação é limpar as armaduras e recompor com concreto polimérico.

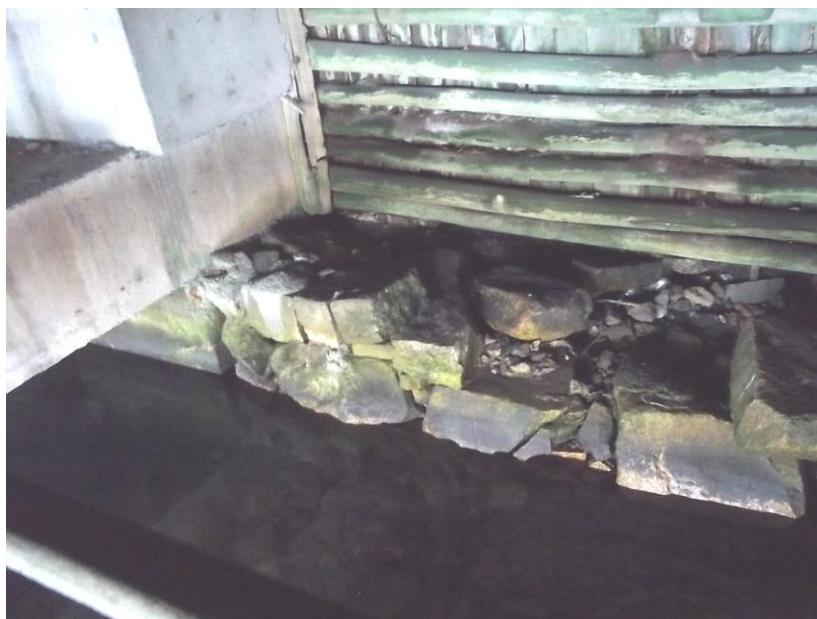
Durante a visita foram observadas obras de contenções executadas ao longo dos anos com a finalidade de estabilizar os processos de desabamento da estrutura em pedra arrumada que compõe o enrocamento, Figura 10 a Figura 14.

Figura 10 - Estrutura de contenção sobre o enrocamento

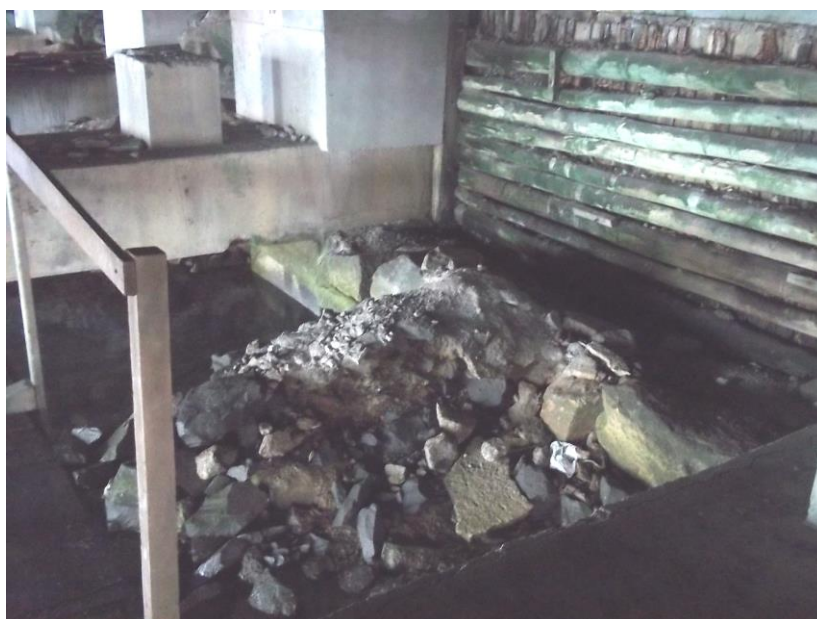
Figura 11 - Estrutura de contenção antiga e tentativa de estabilização da base em enrocamento

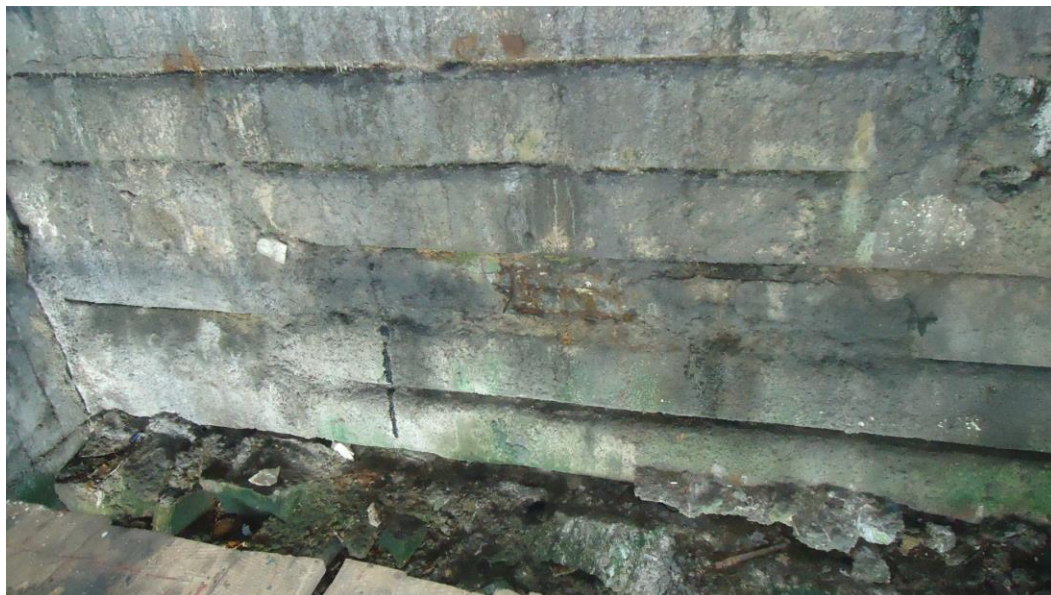
Figura 12 - Obra de contenção objetivando estabilizar a estrutura do aterro

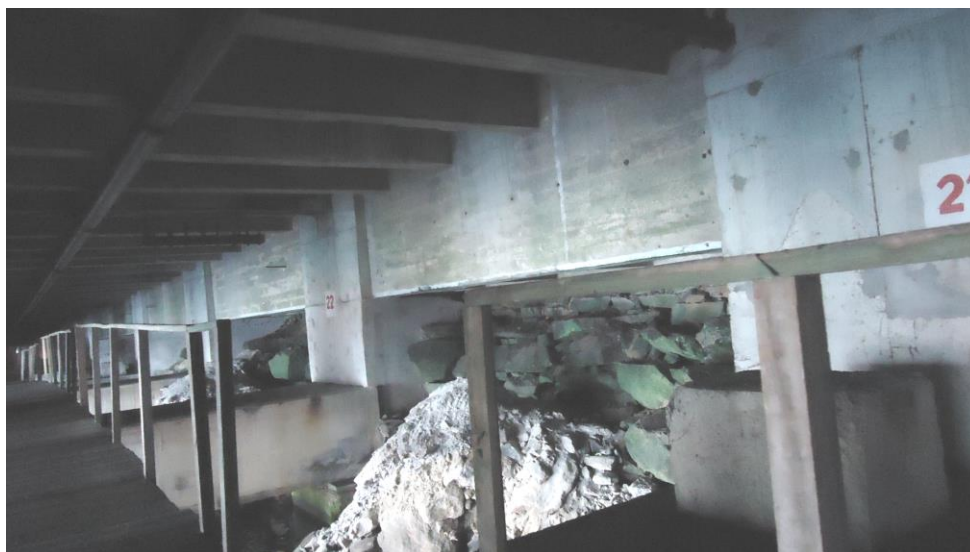
Figura 13 - Tentativa de estabilização da base do enrocamento

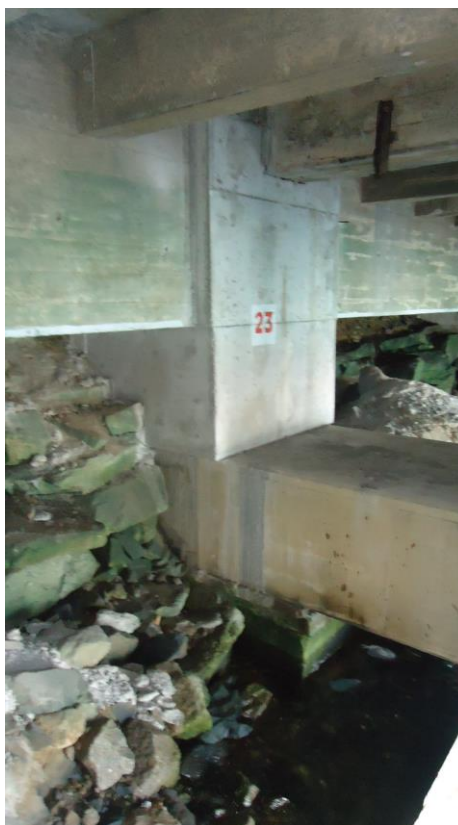
Figura 14 - Evidências de tentativas de estabilização da base do enrocamento

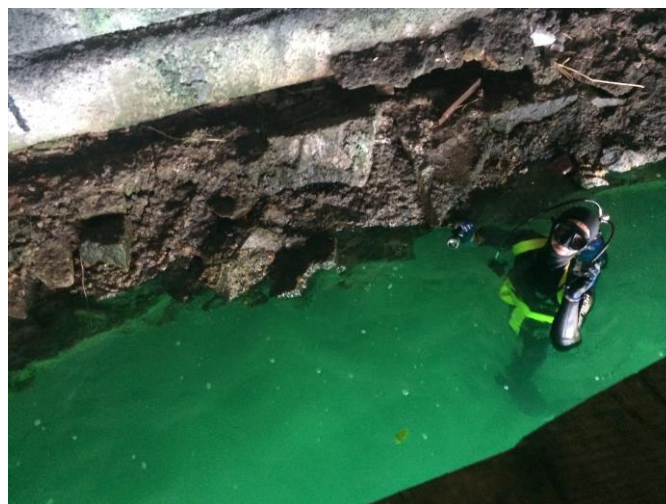
Os vazios foram encontrados em duas localidades, entre os pilares 3 e 4 e também entre o 5 e 6. Na Figura 32, temos o mergulhador entre os pilares 3 e 4, local que foi detectado um escorregamento que avança 2 metros a montante do muro de contenção. A Figura 31 apresenta a seção transversal citada acima.

Figura 32 - Mergulhador entre os pilares 3 e 4

Com os processos mencionados acima, existe o risco da estrutura de contenção romper e ocasionar o deslizamento do material do enrocamento para jusante do muro de gravidade. Esse cenário pode ocorrer devido as condições geotécnicas que formam um plano preferencial de deslizamento, vazios detectados no muro de contenção e as dragagens que retiraram material próximo a base do enrocamento.

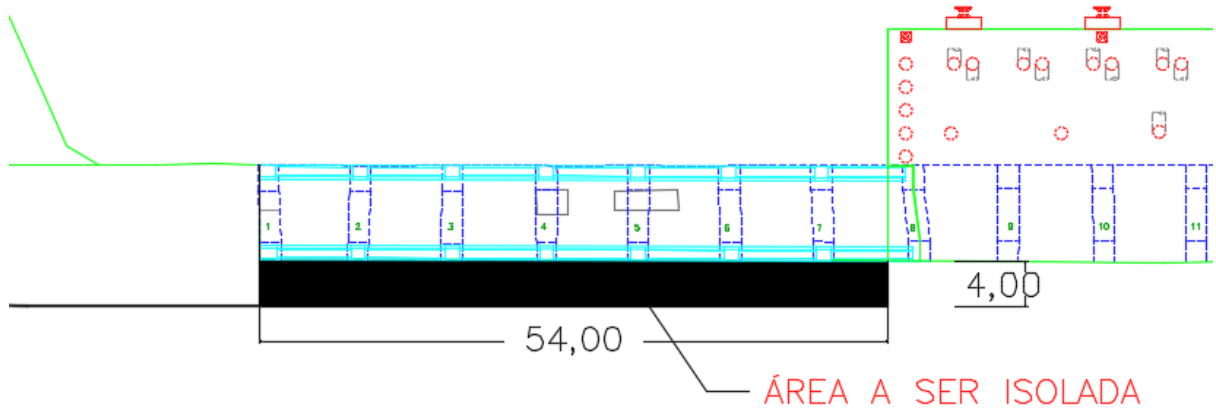
Figura 35 - Área a ser isolada

Considerando os indícios de movimentação, recomenda-se como medida de prevenção, isolar a área onde há maior risco, localizada no início do Cais I conforme Figura 35. Nesta área há risco de colapso, as cargas aplicadas na superfície através de caminhões e guindastes geram bulbos de tensões, aumentando as pressões no muro de peso, esse cenário pode resultar em desestabilização do enrocamento.
