CAIS 03	resp. técnico MAIRO PUCCINI SERRALHA	Descrição RECUPERAÇÃO E REFORÇO DO ENROCAMENTO DO CAIS 03	desenhista MAIRO PUCCINI SERRALHA	escala SEM ESCALA	data MAI/2018	revisão 0
---------	---	--	--------------------------------------	----------------------	------------------	--------------

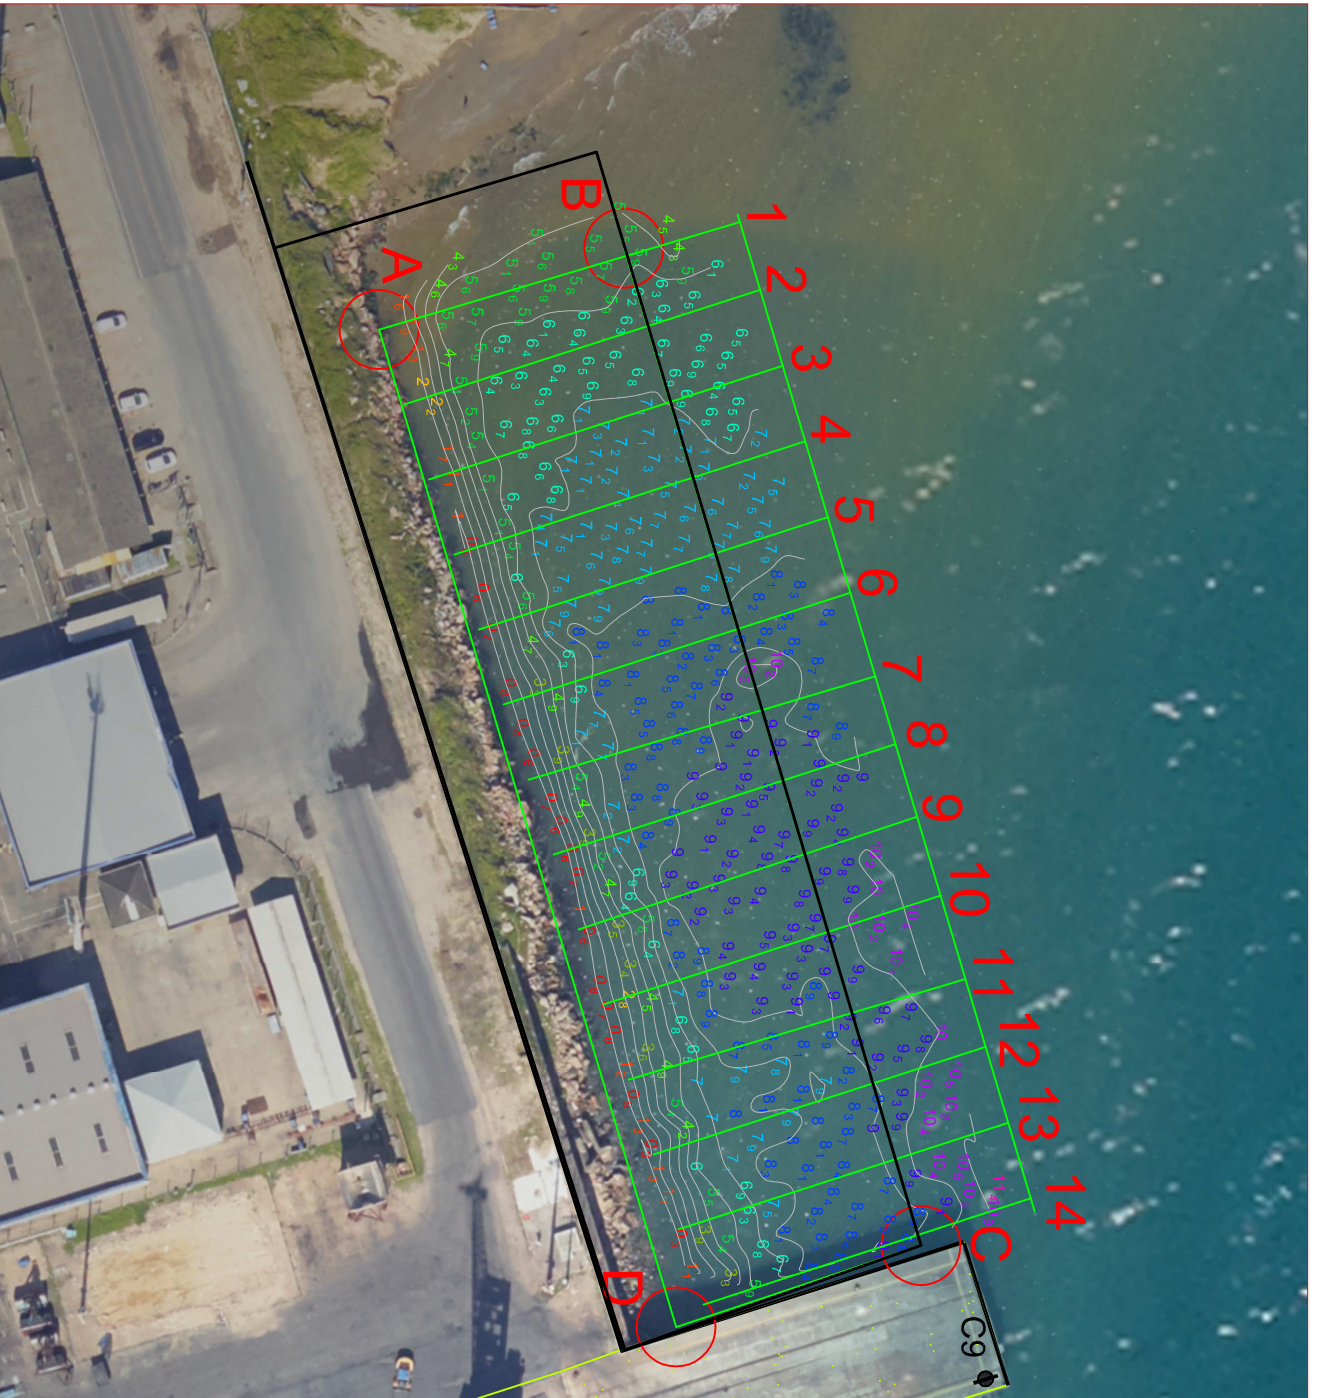
O levantamento batimétrico foi realizado no dia 02/02/2018. As seções transversais estão apresentadas em anexo, indicando o volume de material a ser recomposto a partir do nível zero.

Área aproximada da recuperação: 6.000,00 m<sup>2</sup>
