Reforma da antiga oficina da ILP para a configuração de uma sala de equipes de manutenção

Reforma do Armazém 09 para configuração de uma garagem e depósito de inservíveis

Reforma do Armazém 07 para configuração de um Almoarifado Central	
TÍTULO: Almoarifado Central	
RESPONSÁVEL TÉCNICO: Arq. Daniel Dobrachinsky Plentz Agente de Obras e Infraestrutura Portuário	GERENTE DE OBRAS E INFRAESTRUTURA: Eng. Mairo Puccini Serralha
CLIENTE: SC PAR - PORTO DE IMBITUBA S.A. - Rua Presidente Vargas, s/n - Imbituba/SC	
ASSUNTO: Situação e Localização	FOLHA: 1/8
ÁREA: 902,5 M ²	ESCALA: Indicada
DATA: 20/06/2018

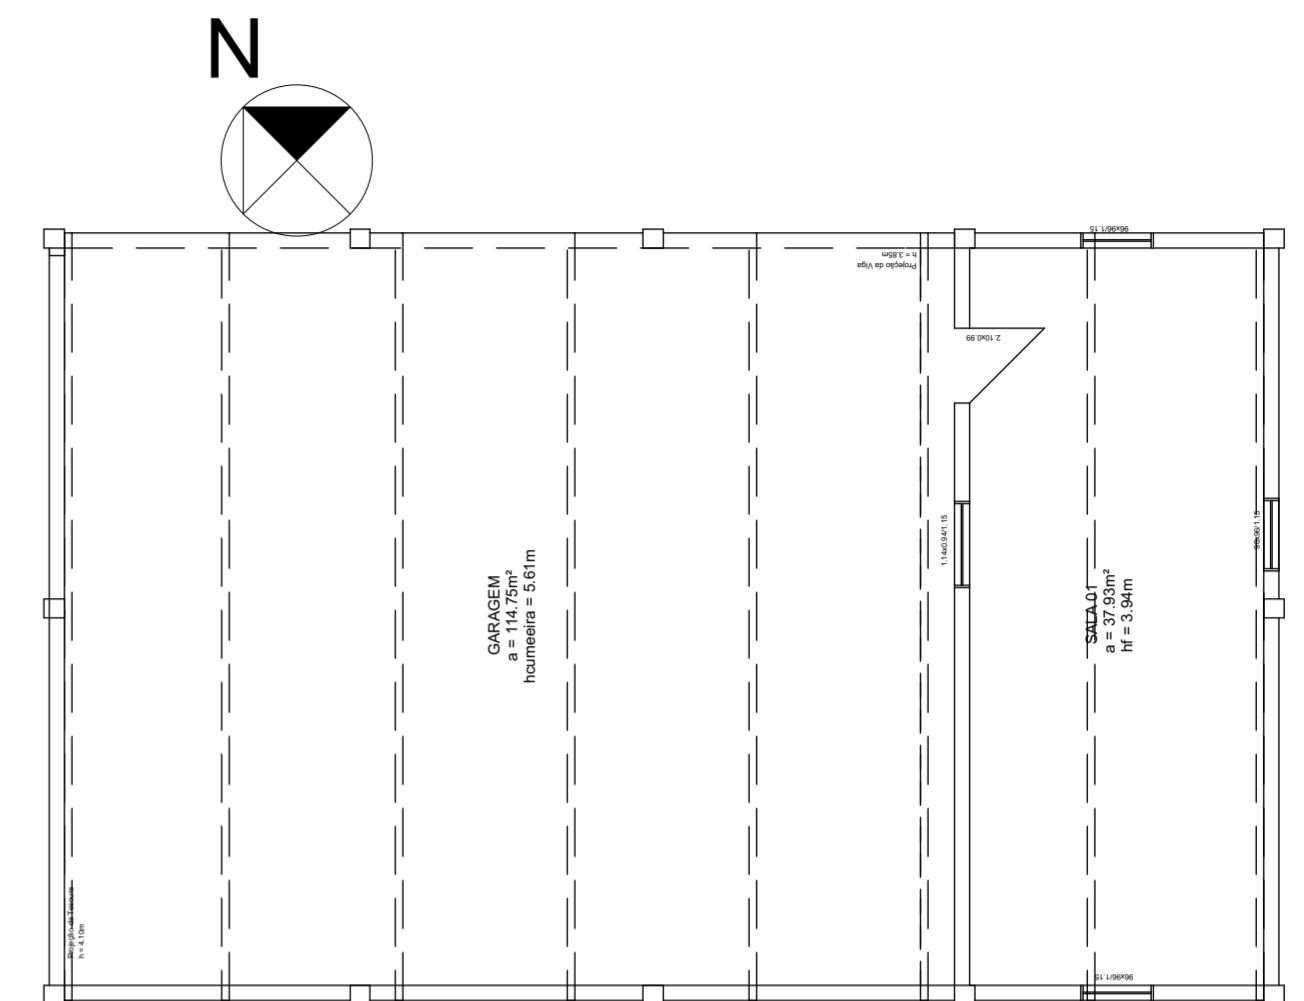
1. Situação 1:100

A **Oficina de Veículos da ILP** consiste em uma edificação que tem uso eventual, consistindo em uma área com aberta com cobertura em telha de fibrocimento, com uma compartimento que era utilizado como depósito de peças. A edificação em si necessita basicamente da troca de telhas para e das obras civis de adequação ao novo layout para ser utilizada.

A reforma da edificação que no passado era utilizada como **Oficina de Veículos da ILP** servirá para centralizar as salas de equipes, oficina e vestiário. Hoje estas equipes estão dispersas no Armazém 10, Armazém 9 e utilizam espaços disponíveis, não especificamente pensados para a utilização destas equipes e com a reforma terão a disponibilidade de uma oficina e de um vestiário comum a todos. A proximidade das equipes permite maior dinamismo nos serviços, uma vez que muitas atividades são multidisciplinares e requerem a interação e troca de informações entre os envolvidos. Ademais, a proximidade do Setor de Infra-estrutura permite um acompanhamento mais próximo pelos responsáveis técnicos e fiscais que ficam sediados no prédio do referido setor.

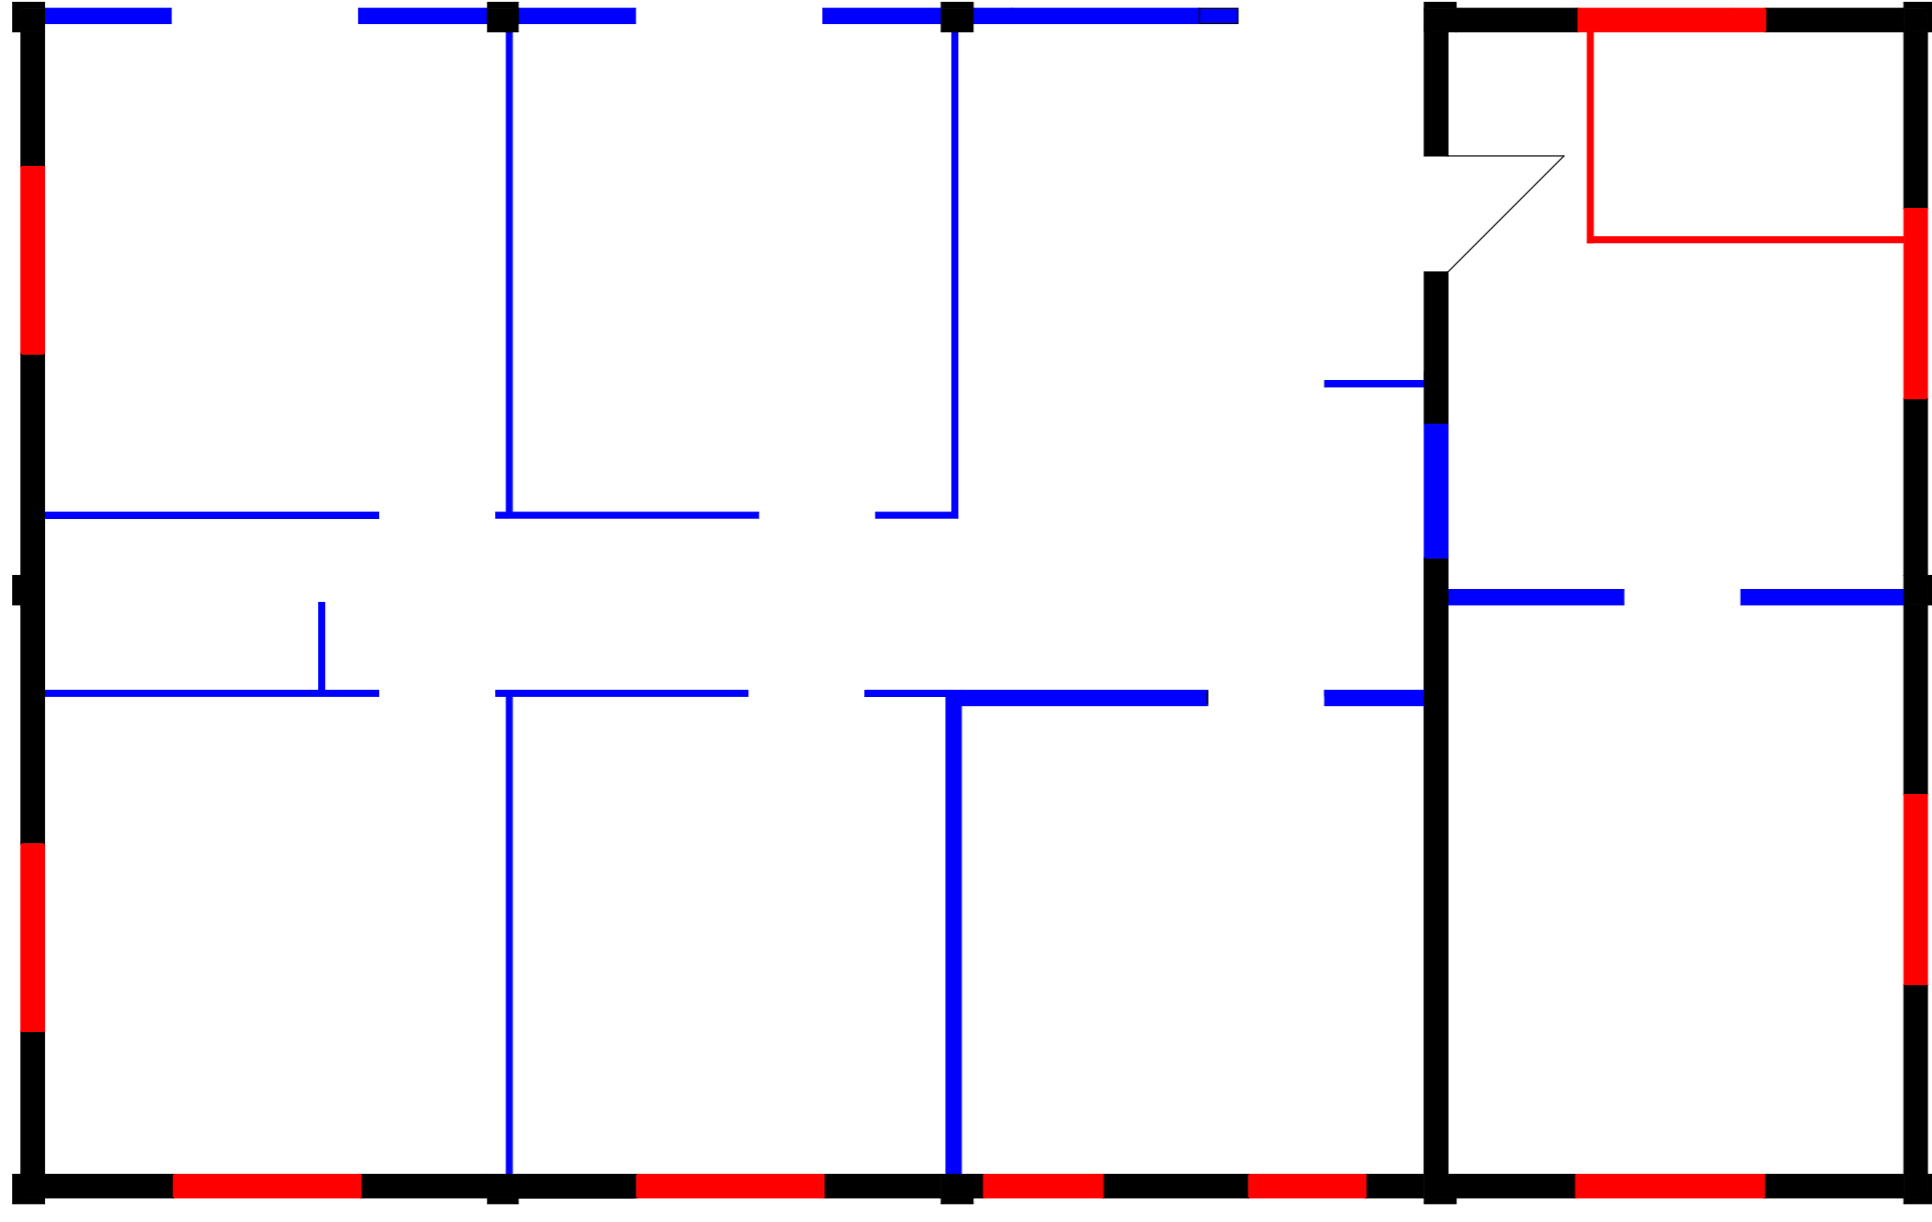
PLANTA DE INTERVENÇÃO

- MANTIDO
- DEMOLIDO
- CONSTRUIDO

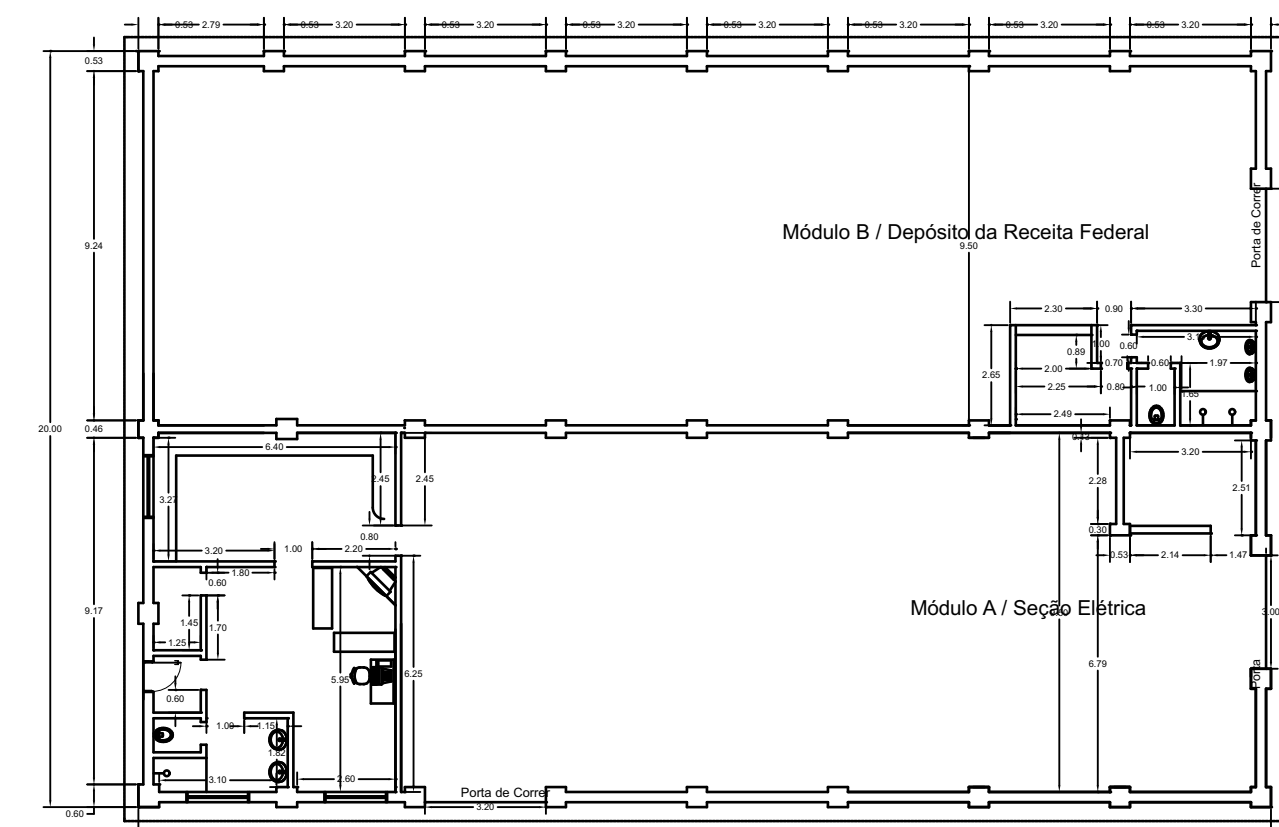
Planta de Situação 1:200

O Armazém 9 é composto por 2 galpões não interligados, com acessos separados, ambos com diversos problemas em termos de piso, esquadrias, estrutura de telhado, estruturas de concreto parcialmente demolidas, instalações sanitárias obsoletas e diversas fissuras, tanto de reboco quanto de estrutura. O Módulo B galpão, designado como depósito da Receita Federal já não tem esta utilização há anos, sendo que conforme consulta formal ao referido órgão, isso não ocorre por estar fora da área alfandegada, sendo assim concedida permissão para darmos o destino que nos aprouver. O Módulo A, denominado de Seção Elétrica, ainda é utilizado, guardando a equipe de manutenção elétrica, assim como servindo de oficina, depósito de materiais diversos e depósito de inservíveis. Sua condição, embora precária, ainda permite o uso, mas demanda medidas urgentes para evitar que venham a ocorrer sinistros em função de problemas estruturais, em especial de partes do telhado que se encontram comprometidas.

Neste sentido, Módulo A do Armazém 9, hoje utilizado como oficina, depósito e sala da equipe de serviços elétricos, será reformado para acondicionar o Setor de Veículos, com a sala para o seu gestor, assim como a criação de um espaço de convivência para os motoristas. Neste espaço que consiste na verdade de duas edificações, ficará também o depósito de inservíveis, para a guarda de materiais e documentos que não são mais utilizados e precisam ser acondicionados adequadamente até que o seu destino final seja dado. No Módulo B do Depósito da Receita Federal, ficará o espaço de garagem para guarda de veículos de propriedade do Porto de Imbituba.

A finalidade de tal mudança é a especialização e agrupamento do setor de veículos que passará a contar com melhor infra-estrutura, saindo da posição onde se encontra hoje no prédio administrativo, dividindo sala com pessoal de compras e também protocolo.

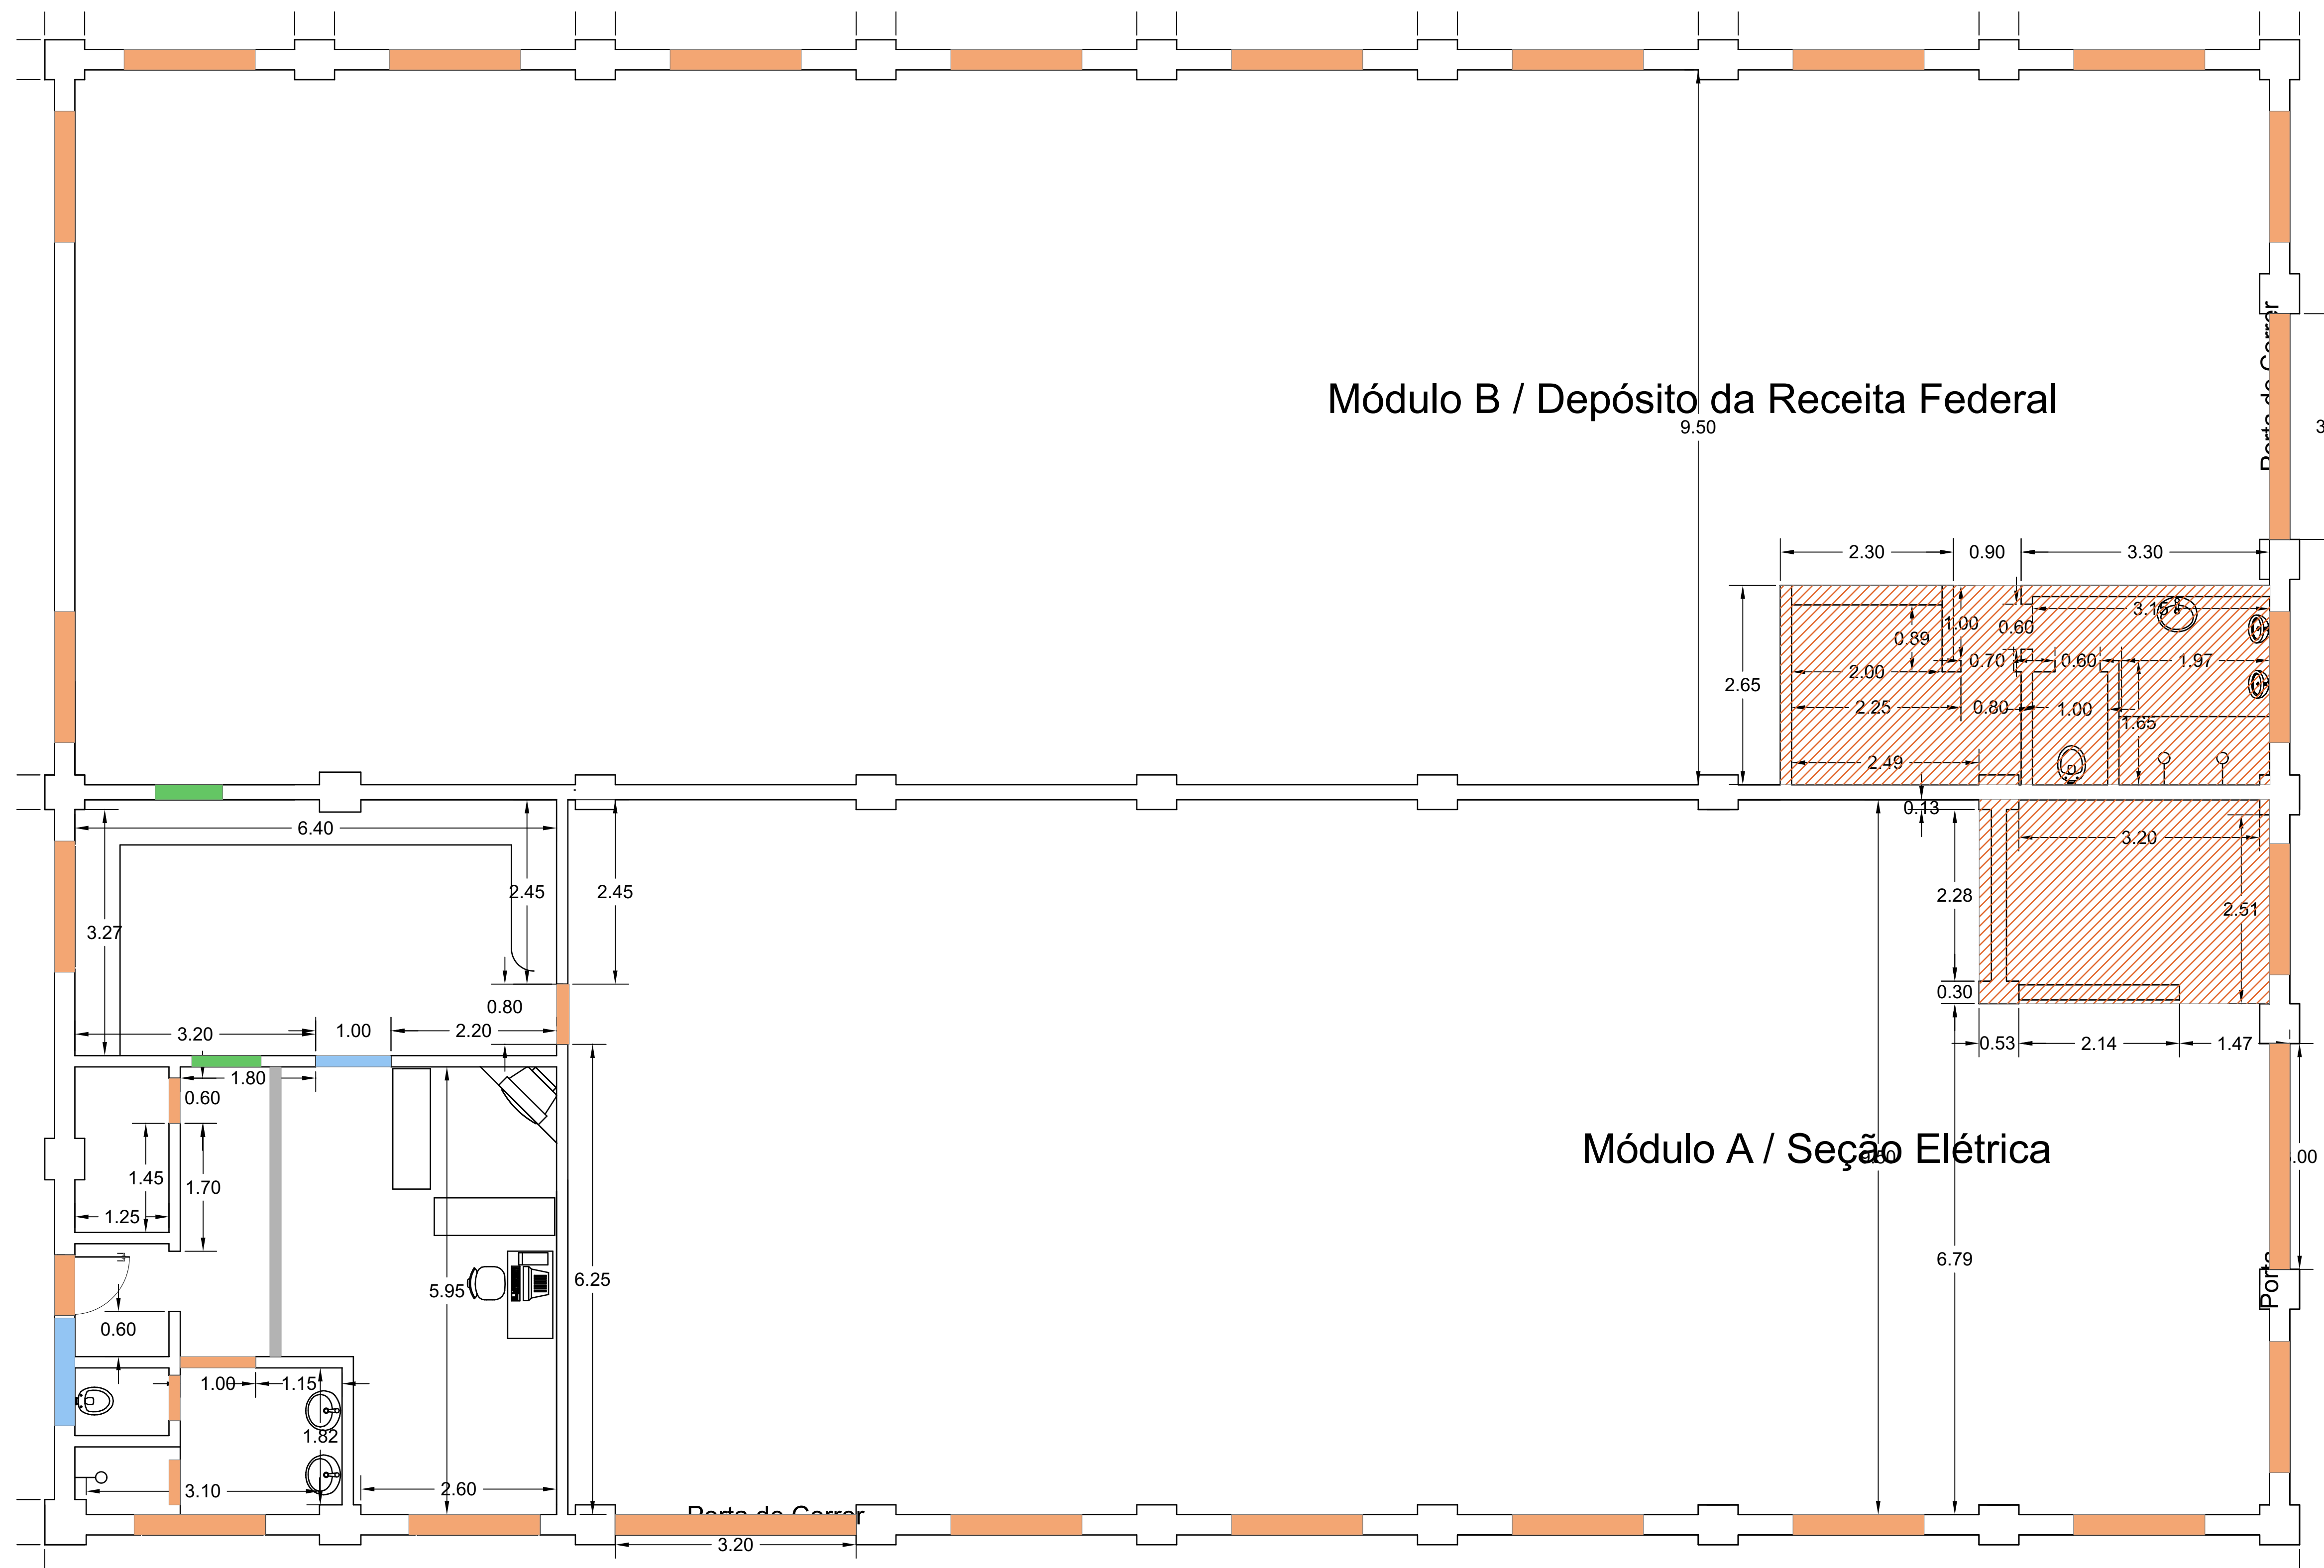
Planta de intervenção

Demolição com remoção de azulejos
-

Troca de Esquadrias
-

Abertura de vão para esquadria
-

Fechamento de vão com remoção de esquadria
-

Construção de com esquadria

Módulo B / Depósito da Receita Federal

Módulo A / Seção Elétrica

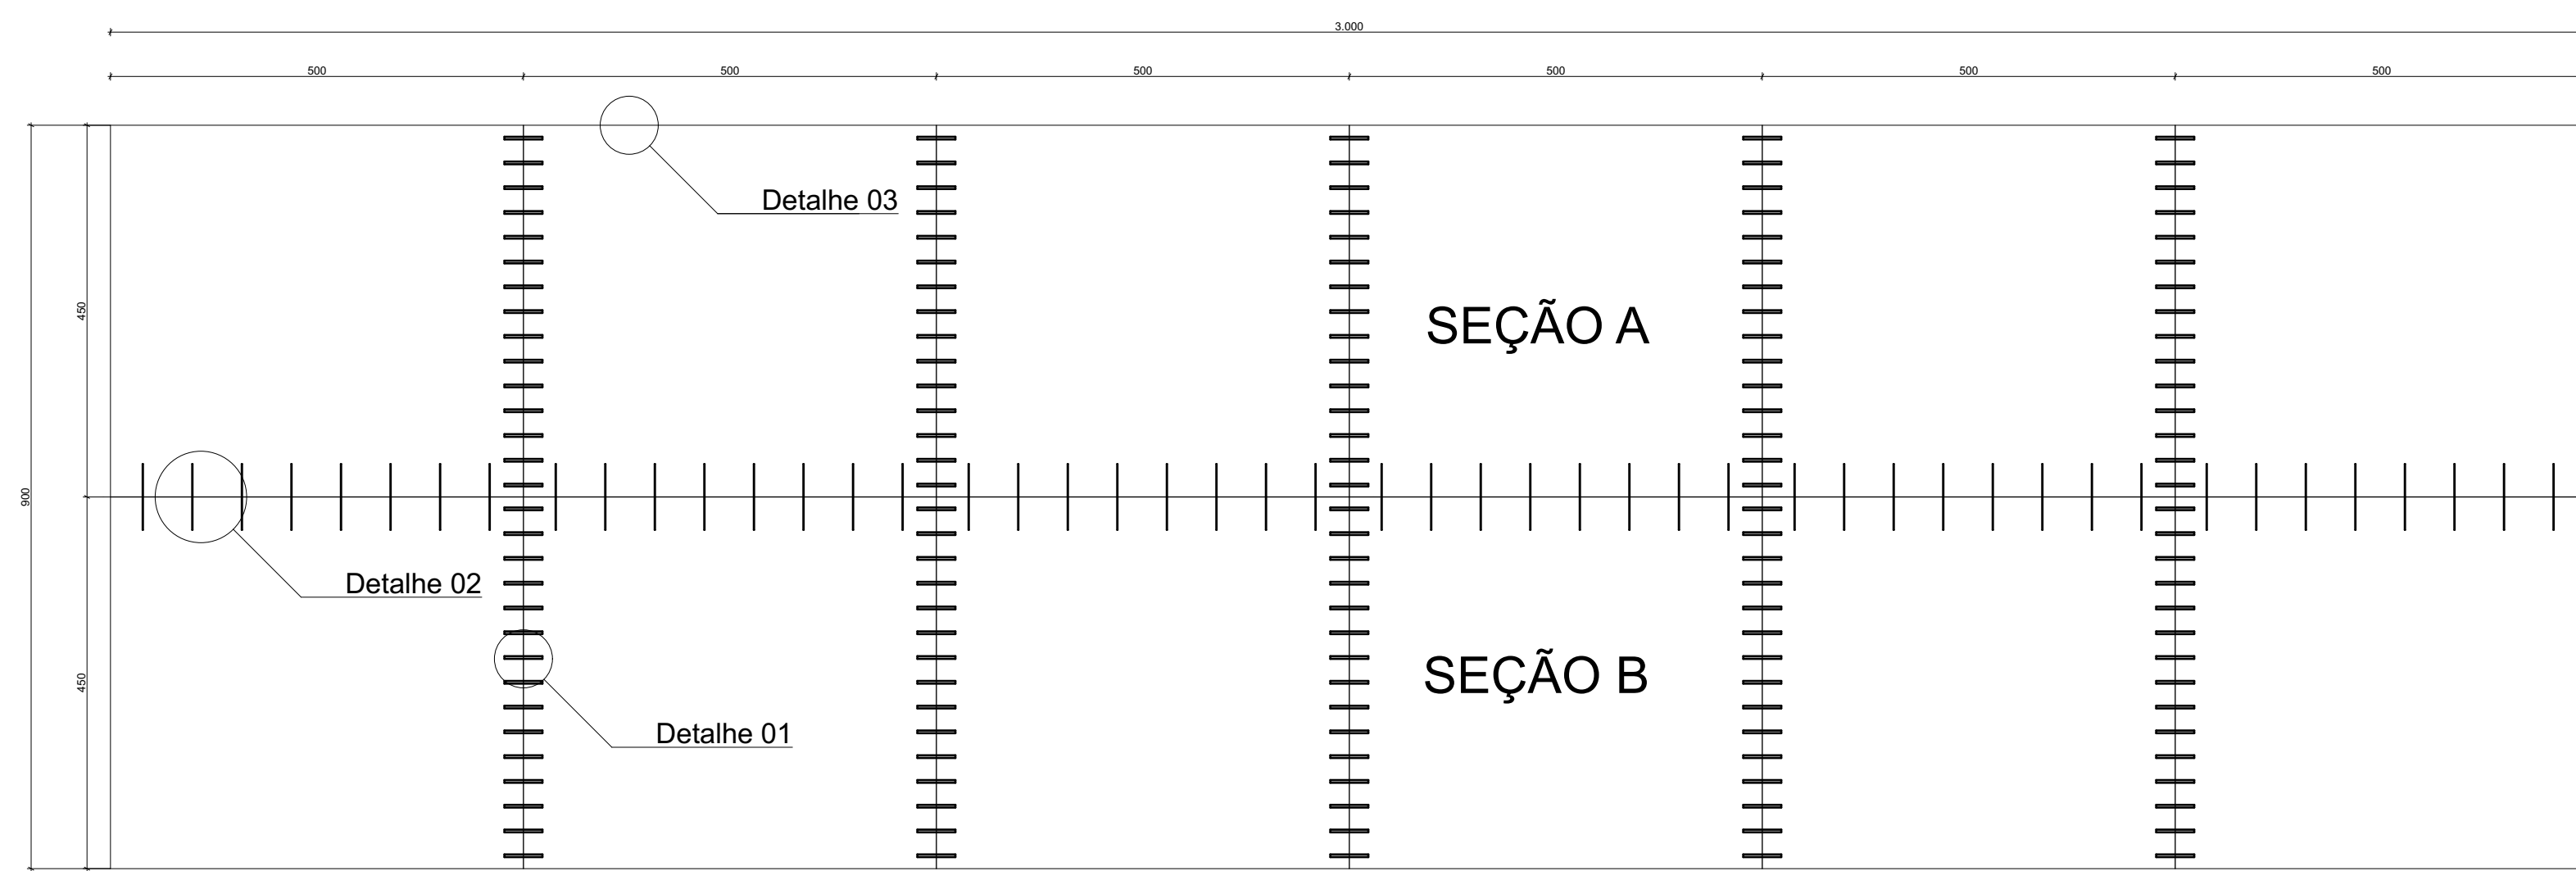
Detalhamento do Pavimento em Concreto Armado Esc: 1/75

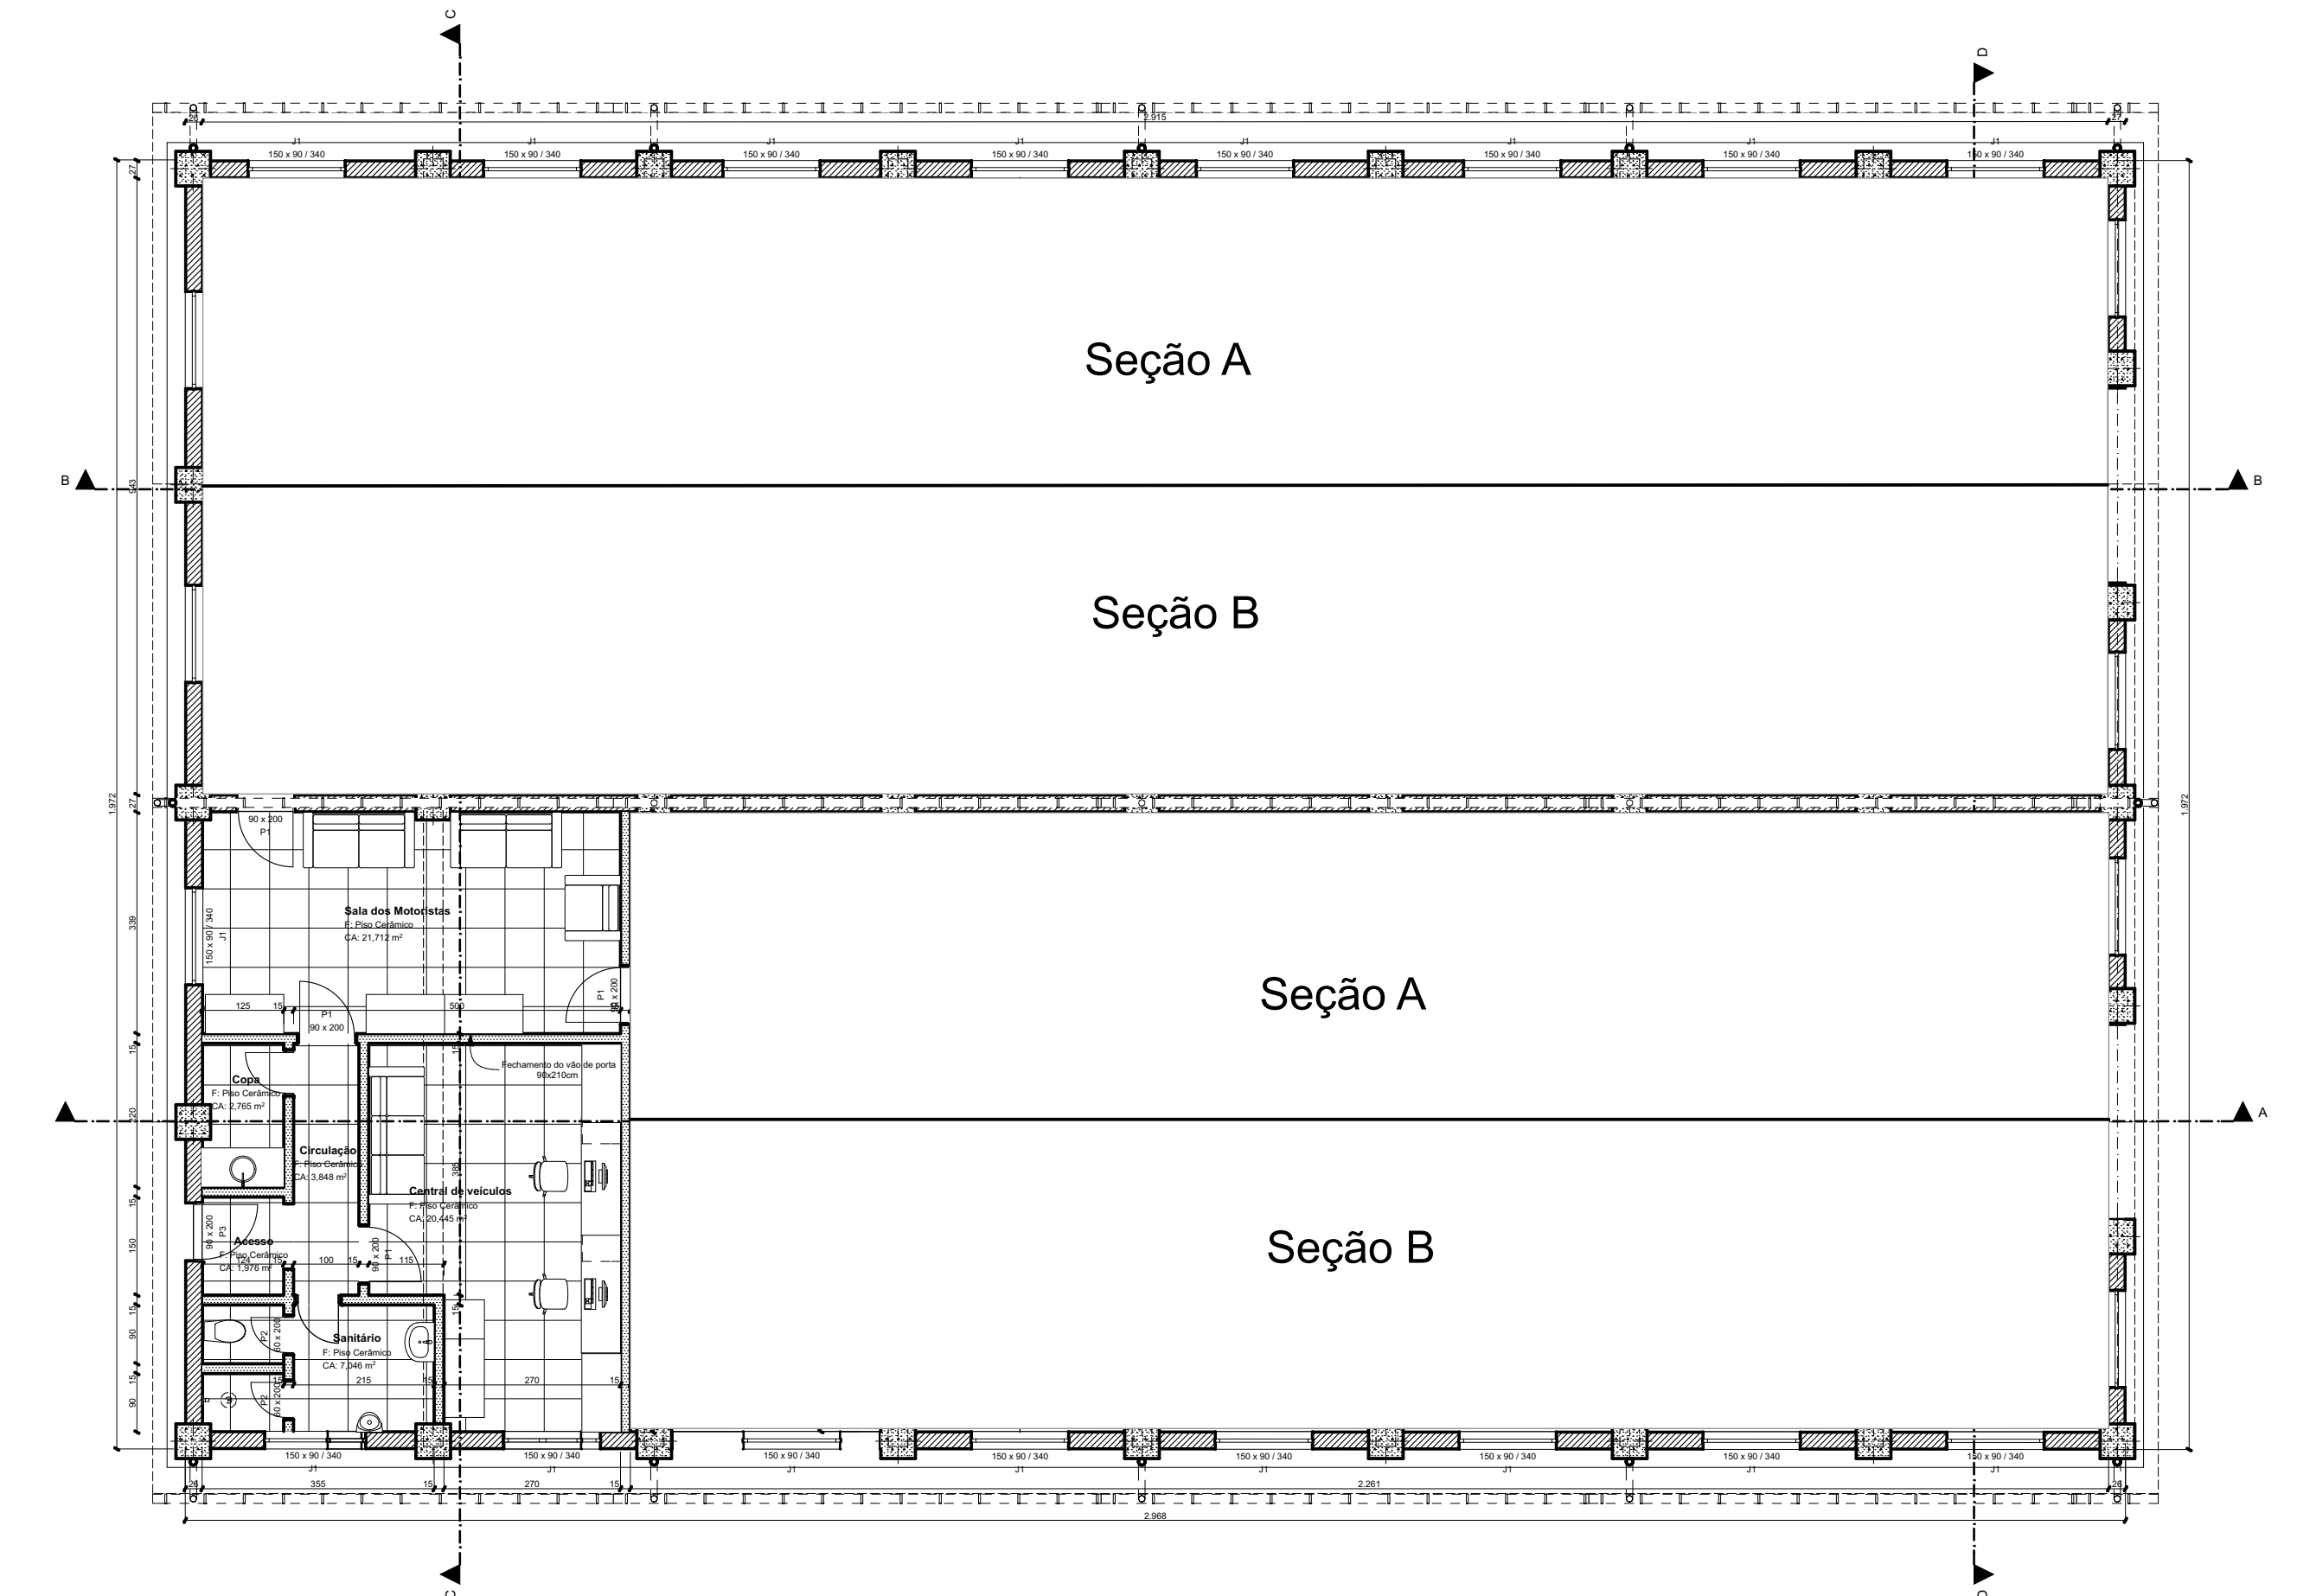
1. Posição das seções de concretagem 1:100

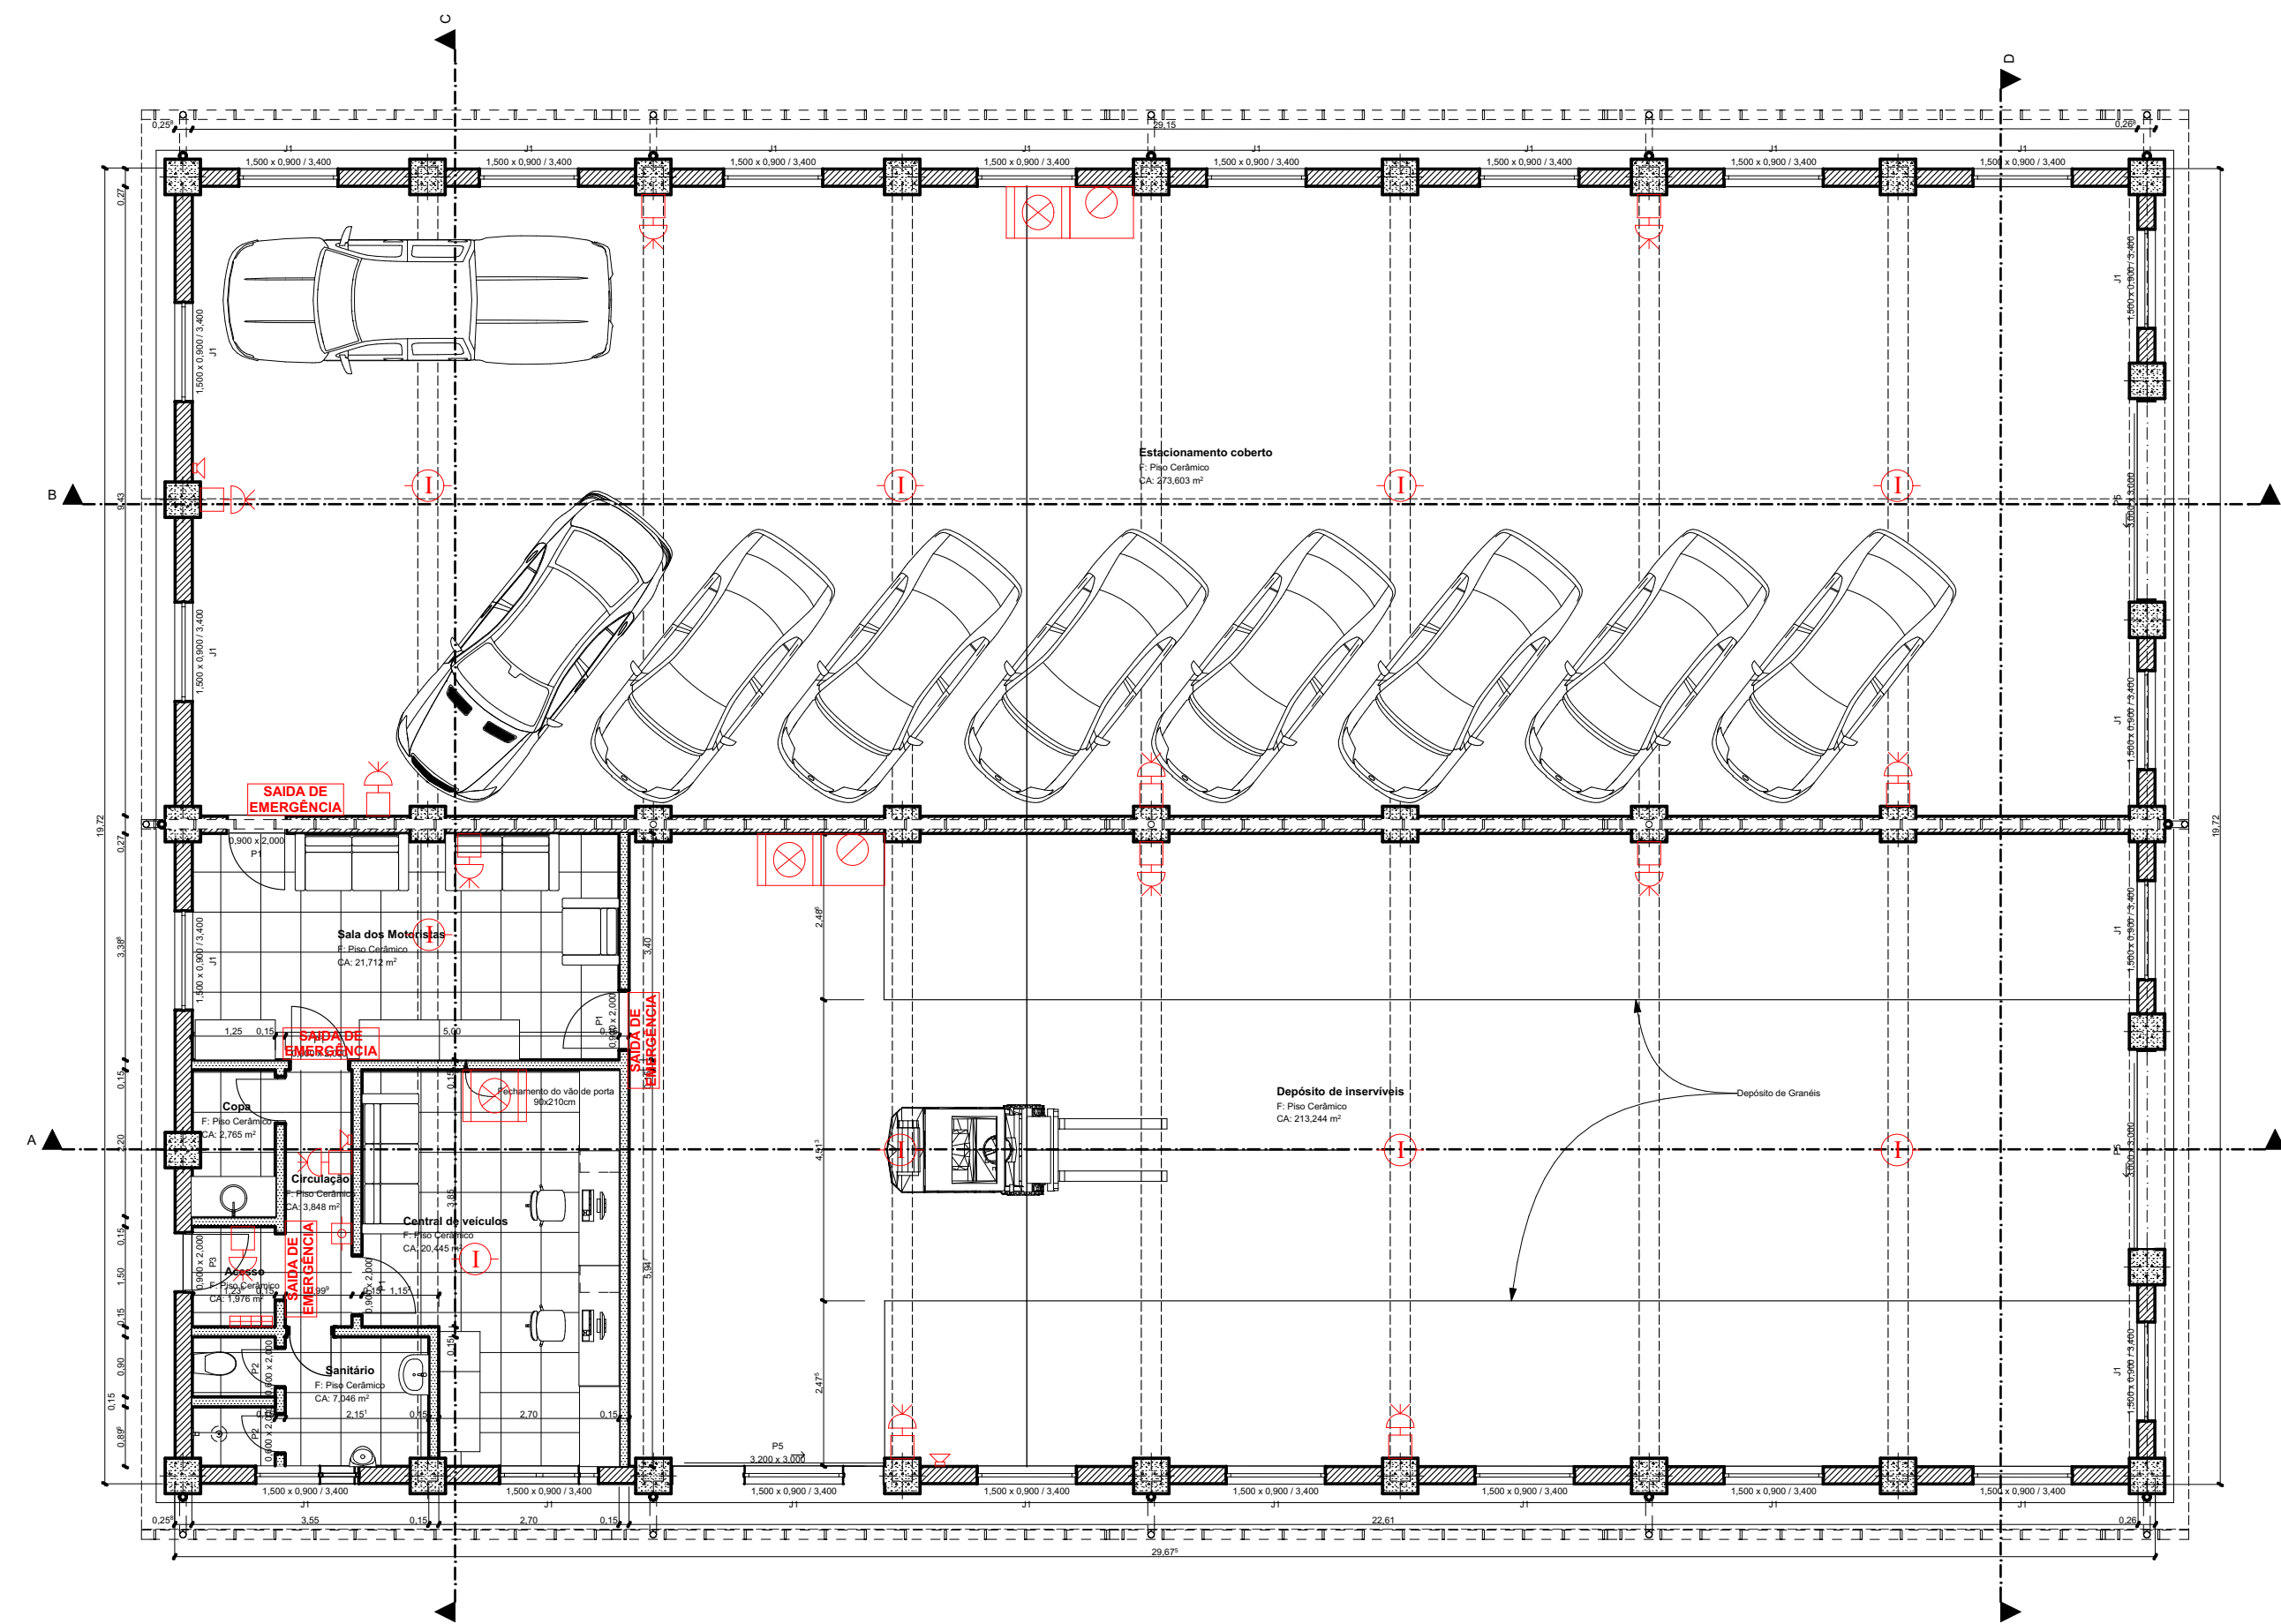
Extintor de pó químico com sinalização de piso e parede
-

Extintor de CO₂ com sinalização de piso e parede.
-

Bloco autônomo - 3 horas de 150 lumens
-

SAÍDA DE EMERGÊNCIA Indicação luminosa de saída de emergência
-

Central de Alarme
-

Avisador sonoro eletrônico
-

Acionador manual
-

Sensor iônico de fumaça

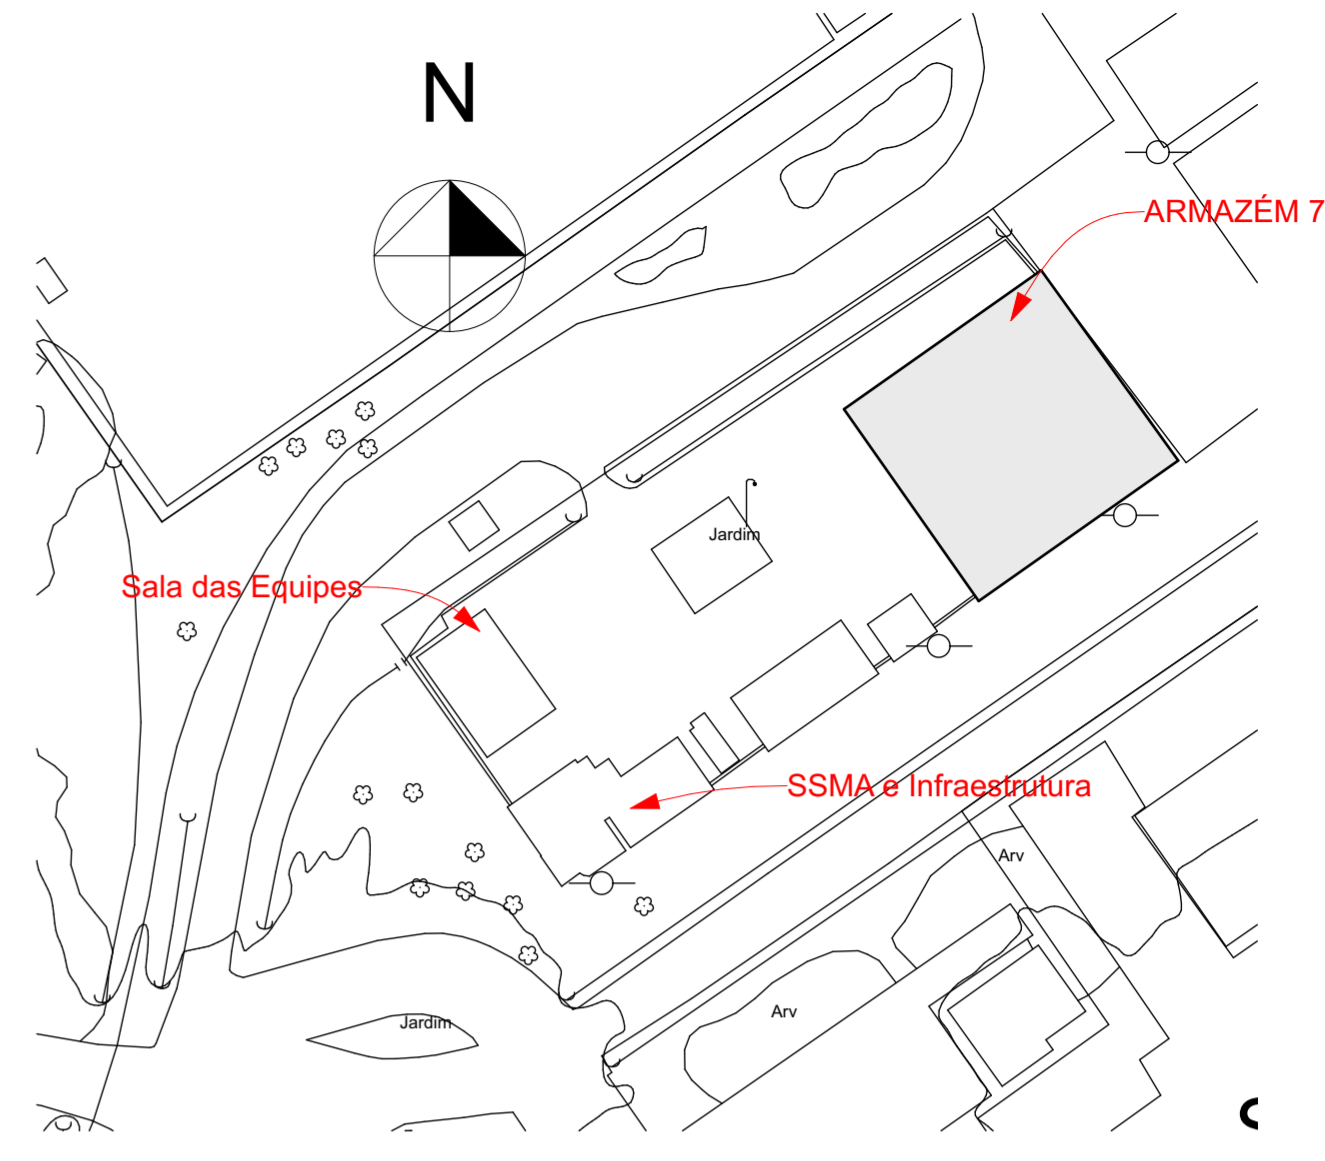
Situação 1:500

O presente projeto visa especifica as alterações e os detalhes da edificação denominada ARMAZÉM 7, onde ficará localizado o Almoarifado Central do Porto de Imbituba. Será feita a reforma e adequação dos prédios existentes, sendo que o prédio que fica no meio terá que receber também uma nova cobertura hoje inexistente. Hoje o depósito de materiais de consumo, estoque e armazenamento de materiais diversos que são utilizados pelos diferentes setores do Porto de Imbituba, fica parte no prédio da administração, parte no Armazém 10, parte no armazém 9, o que dificulta não apenas o controle de estoque, mas também o acesso a estes materiais no momento da utilização. Nesta edificação teremos organizados e a disposição todos os insumos de diferentes contratos e para as diferentes finalidades, com um controle centralizado, especializando funções e também agilizando a carga e descarga dos materiais em estoque.
