Reforma da antiga oficina da ILP para a configuração de uma sala de equipes de manutenção

Reforma do Armazém 09 para configuração de uma garagem e depósito de inservíveis

Reforma do Armazém 07 para configuração de um Almoarifado Central	
TÍTULO: Almoarifado Central	
RESPONSÁVEL TÉCNICO: Arq. Daniel Dobrachinsky Plentz Agente de Obras e Infraestrutura Portuário	GERENTE DE OBRAS E INFRAESTRUTURA: Eng. Mairo Puccini Serralha
CLIENTE: SC PAR - PORTO DE IMBITUBA S.A. - Rua Presidente Vargas, s/n - Imbituba/SC	
ASSUNTO: Situação e Localização	FOLHA: 1/8
ÁREA: 902,5 M ²	ESCALA: Indicada
DATA: 20/06/2018

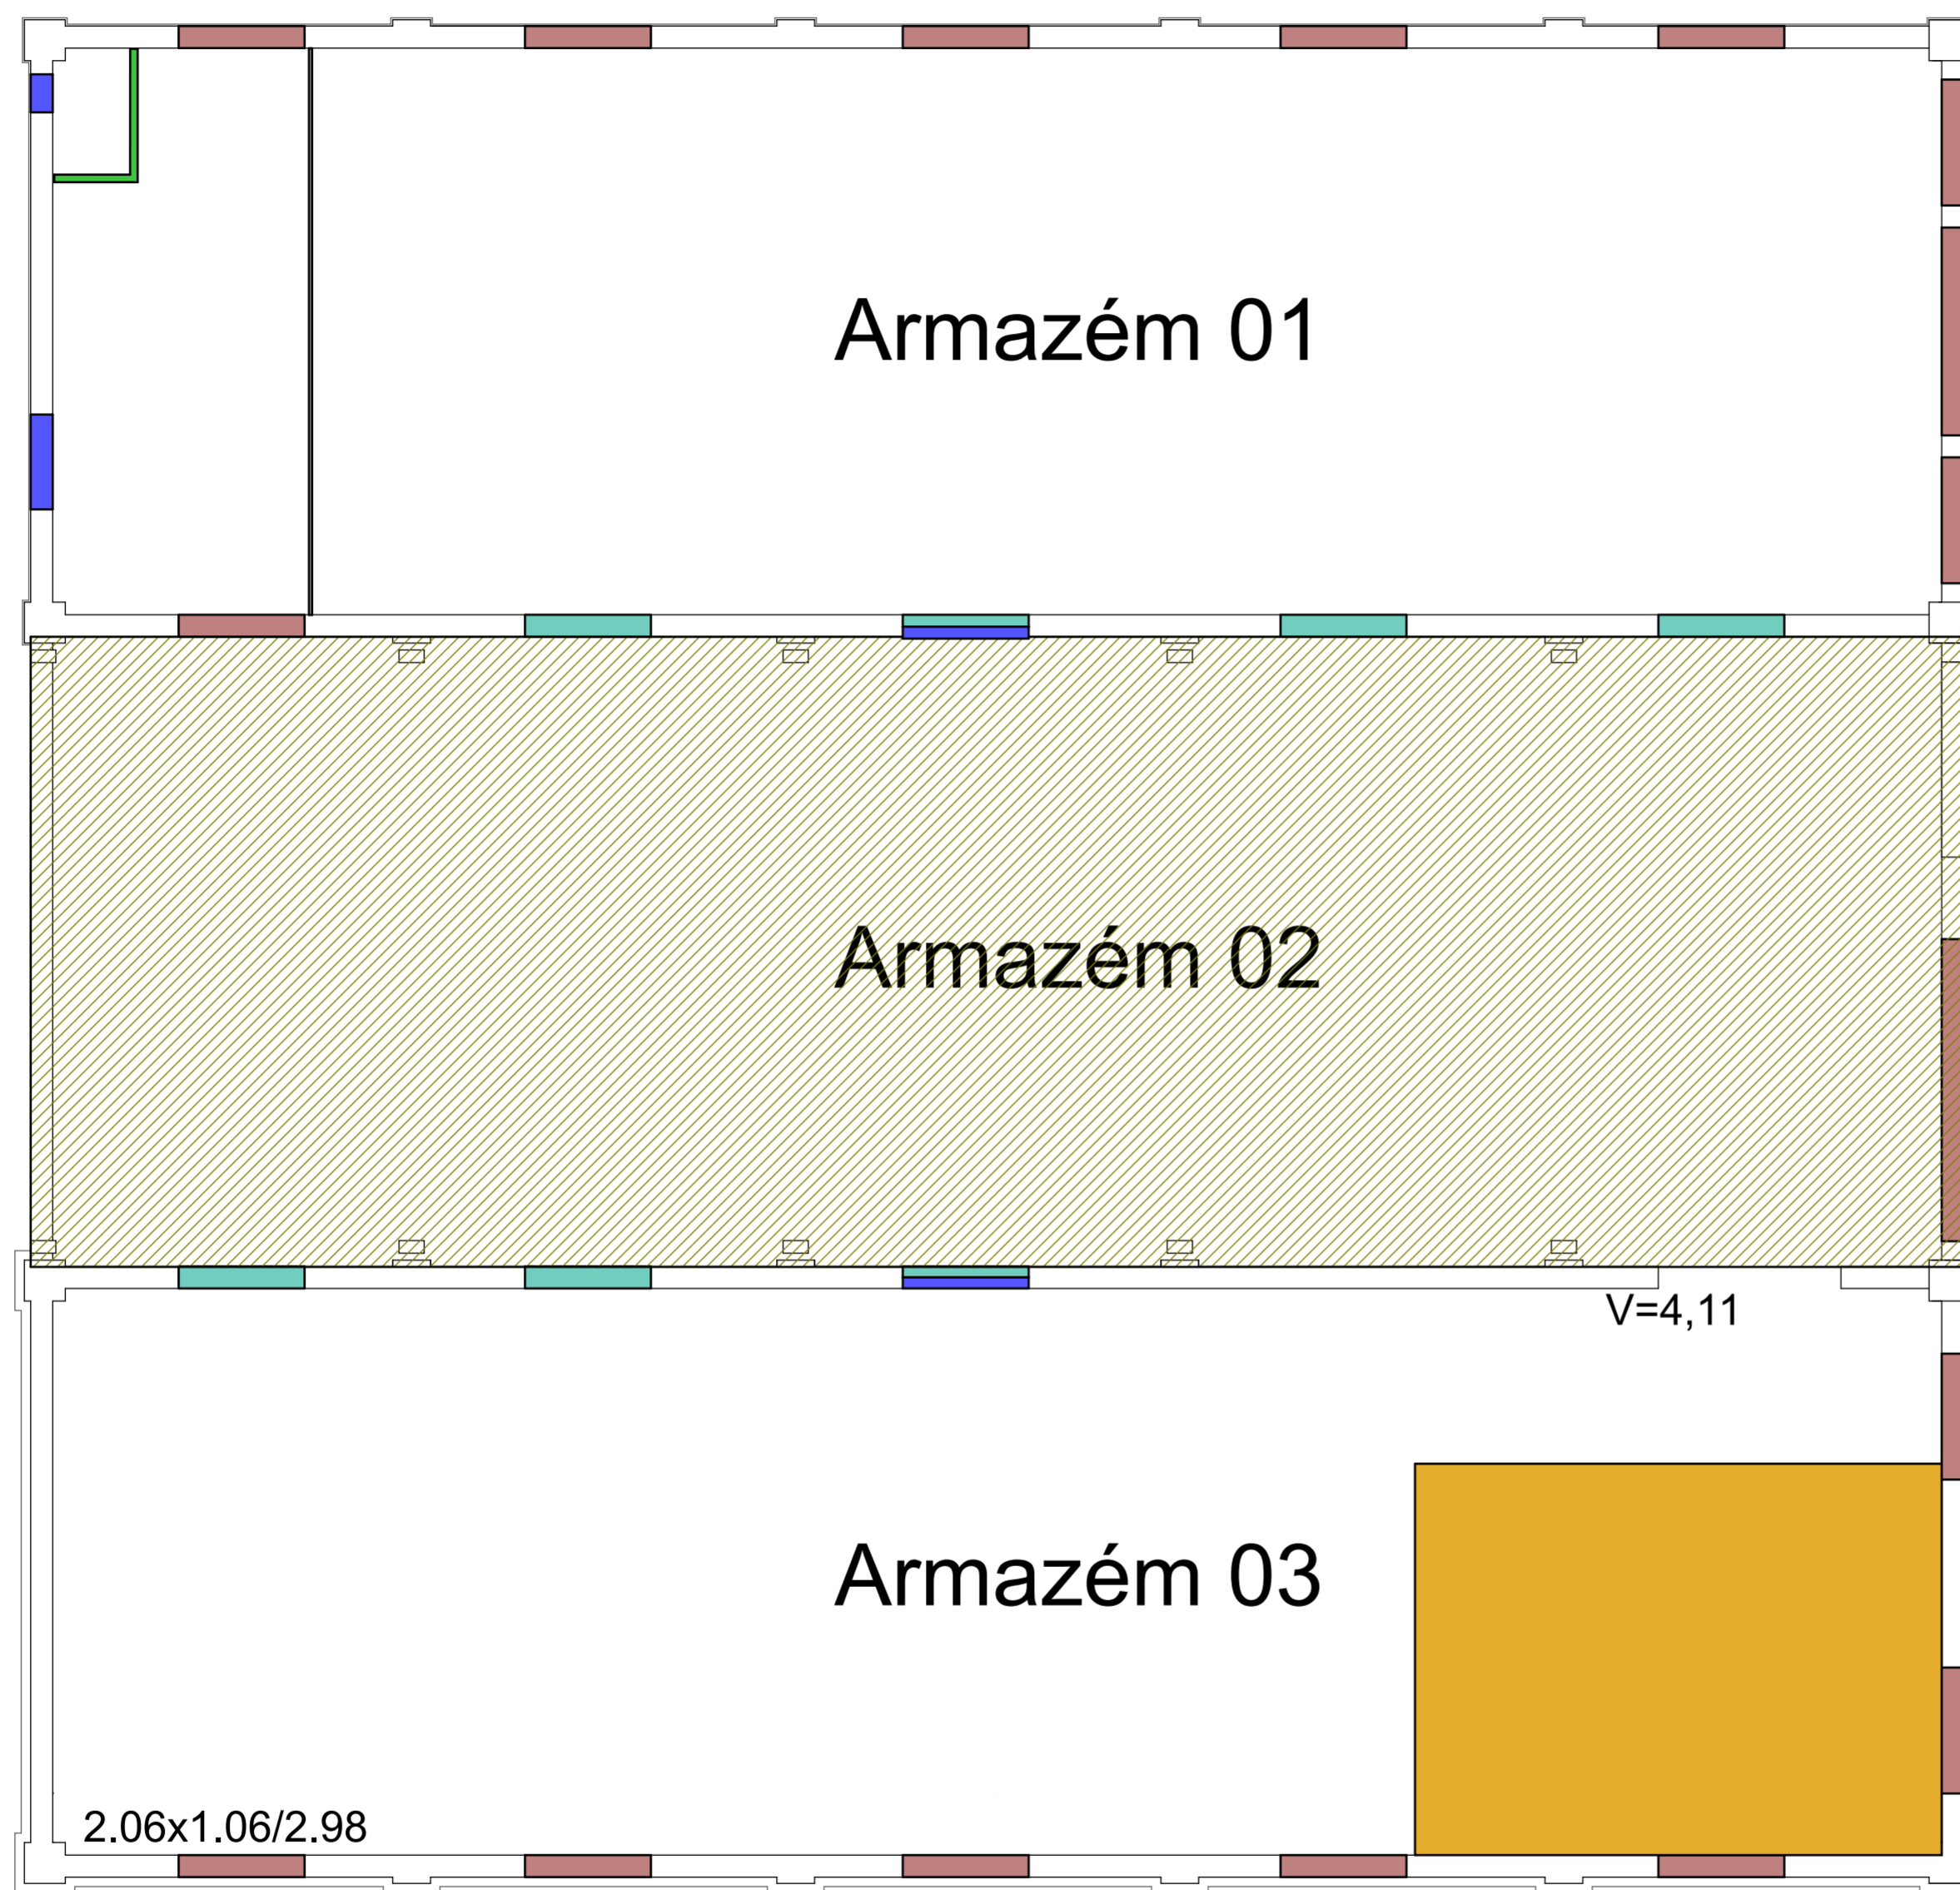
Planta de Intervenção

- Construção de parede com esquadria
- Construção de divisória com esquadria
- Abertura de vão
- Remoção de esquadria com requadramento de vão
- Demolição de estrutura
- Remoção com substituição de esquadria
- Telhado novo

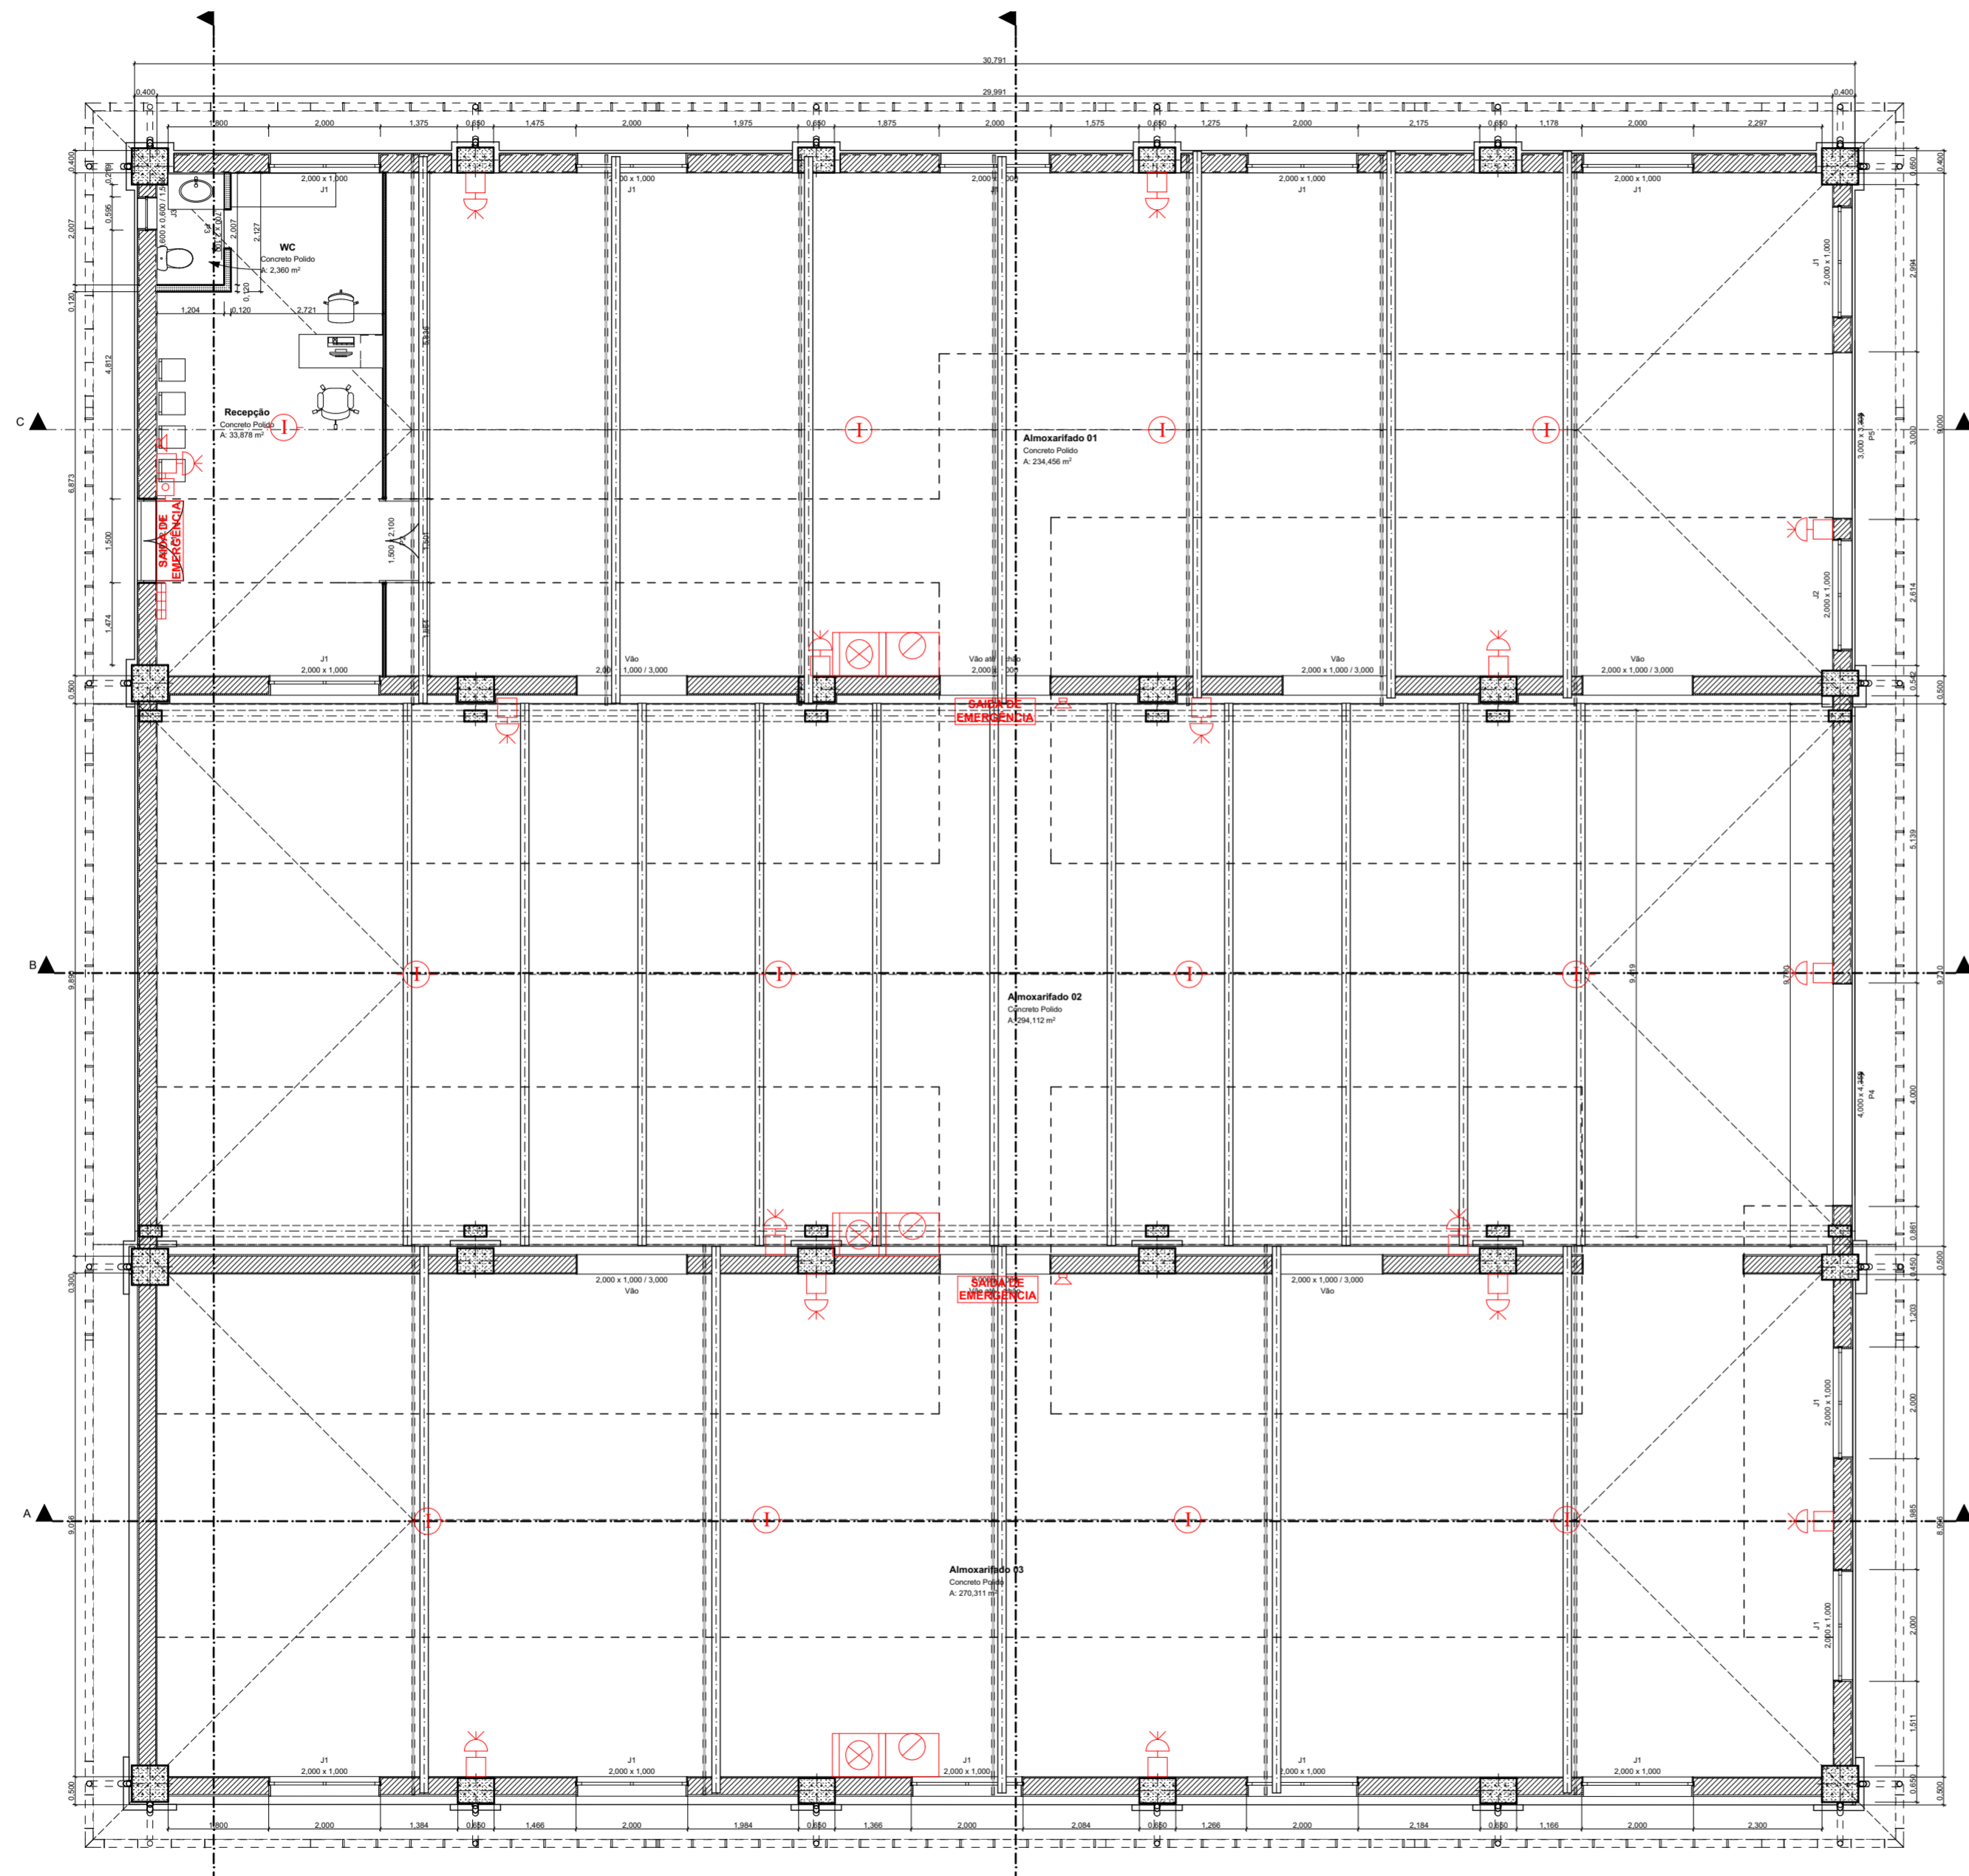
Extintor de pó químico com sinalização de piso e parede
-

Extintor de CO₂ com sinalização de piso e parede.
-

Bloco autônomo - 3 horas de 150 lumens
-

Indicação luminosa de saída de emergência
-

Central de Alarme
-

Avisador sonoro eletrônico
-

Acionador manual
-

Sensor iônico de fumaça

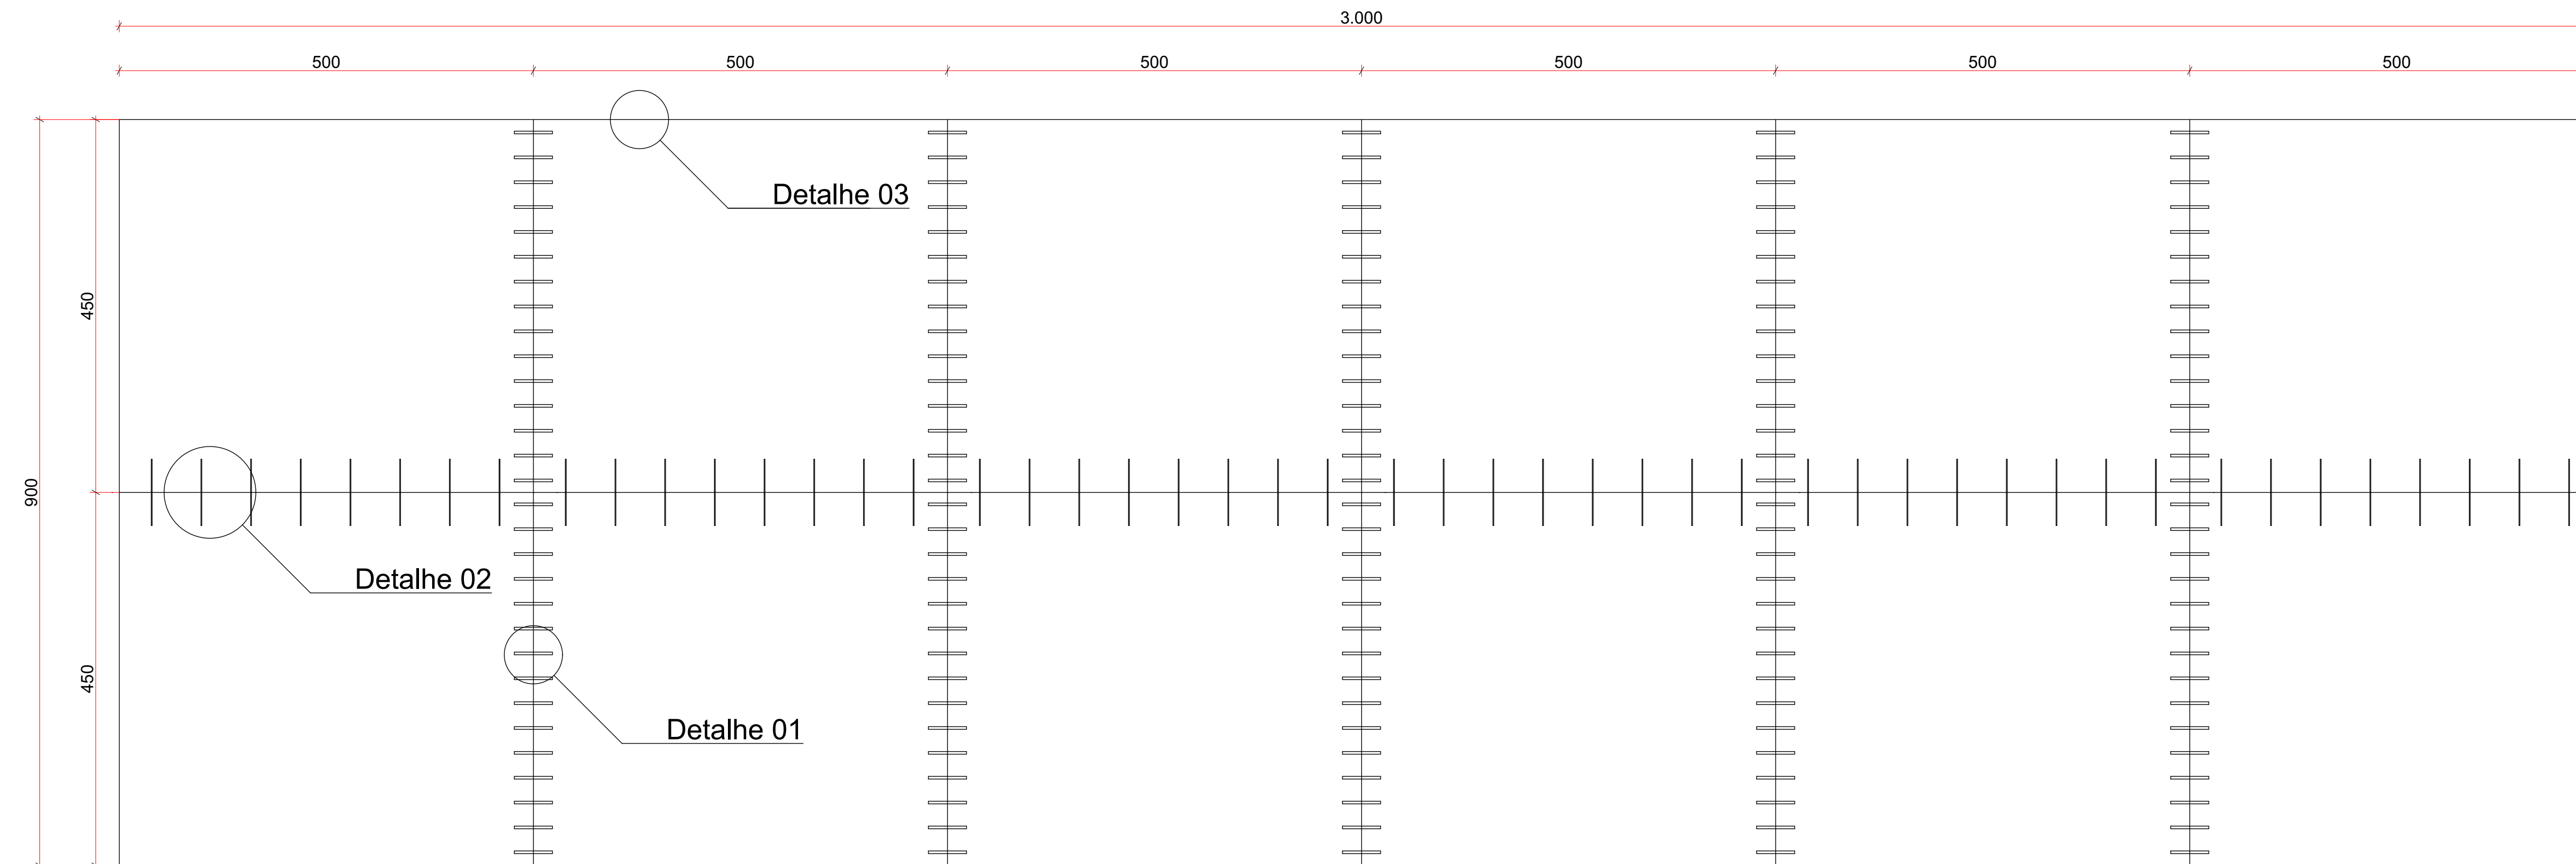
Detalhamento do Pavimento em Concreto Armado
