NAVEMESTRA  
Grupo Bravante

## RELATÓRIO DE AÇÕES PORTO DE SUAPE

NOVEMBRO DE 2019

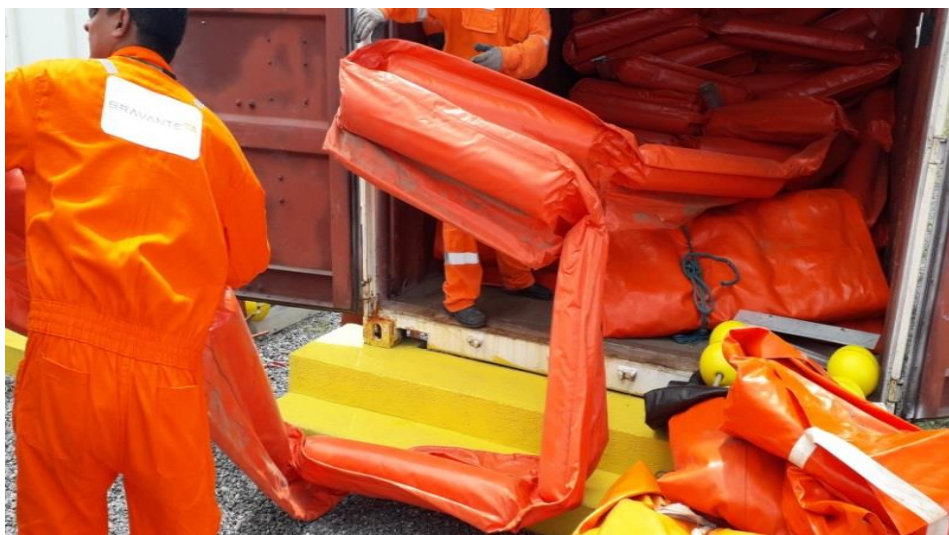
Foto 0.1: Separação de material do contêiner (18/10/19).

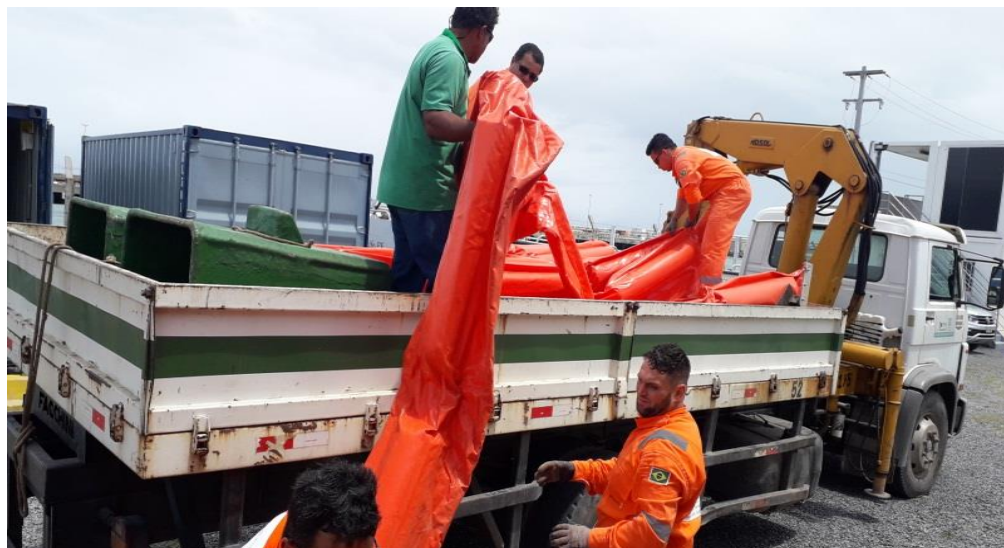
Foto 0.2: Logística para transporte da barreira (18/10/19).

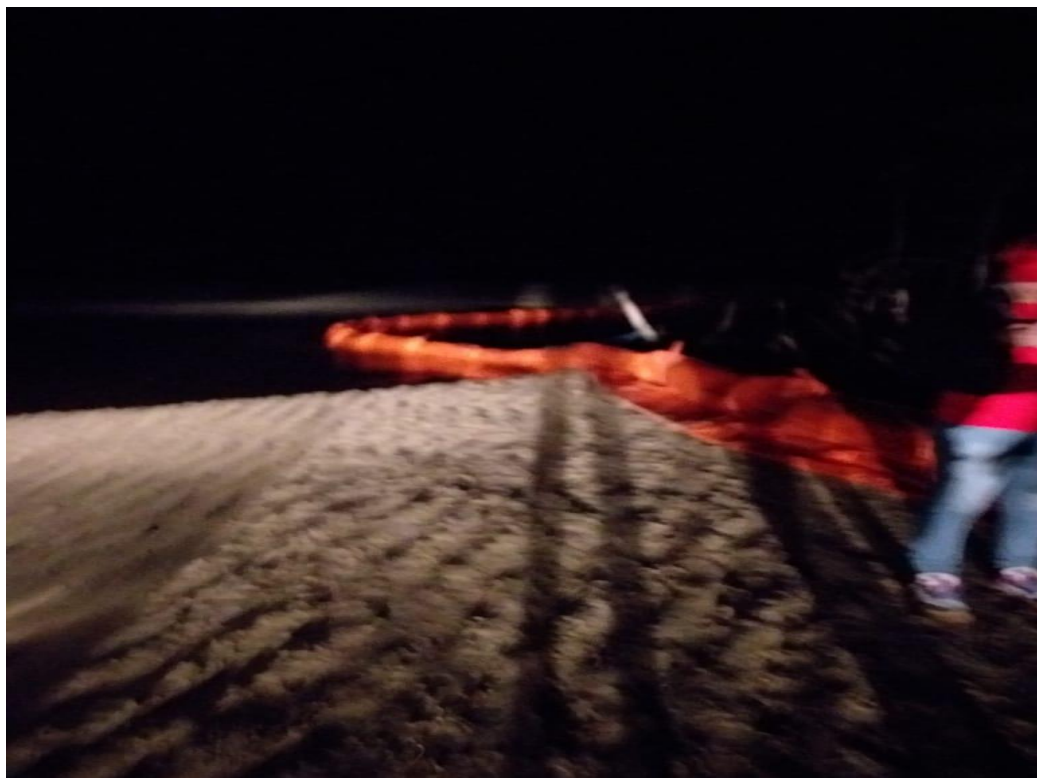
Foto 0.4: Visualização do cerco a noite (20/10/19).

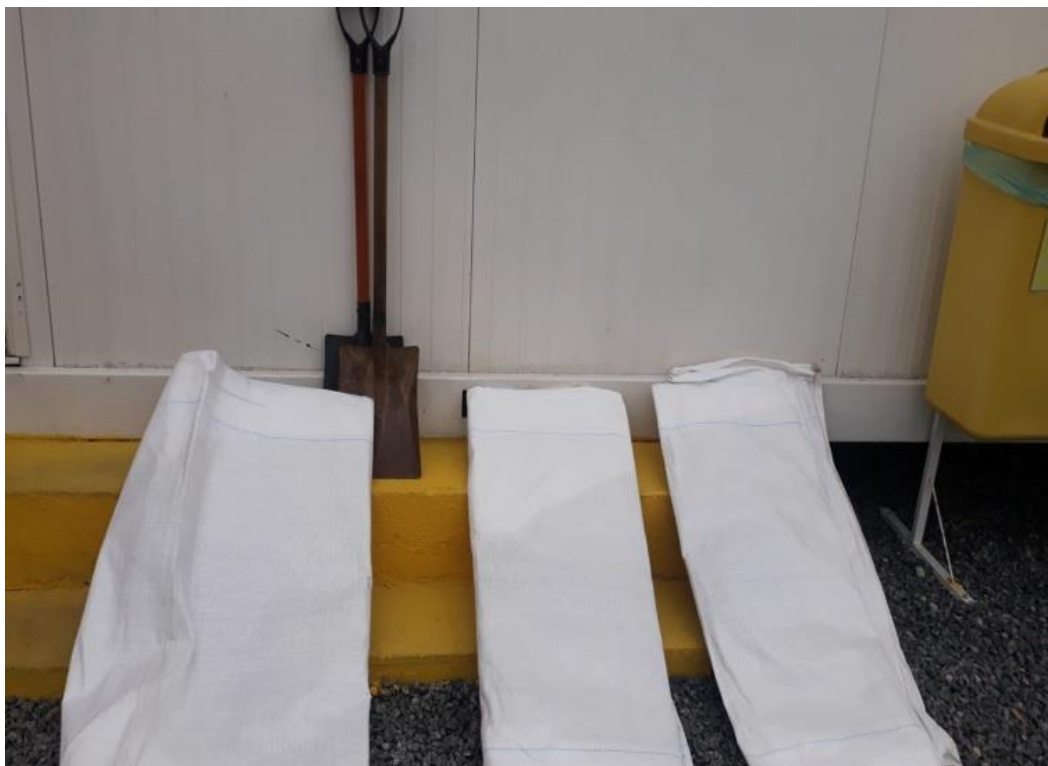
Foto 0.8: Material para limpeza e descarte de resíduos (21/10/19).

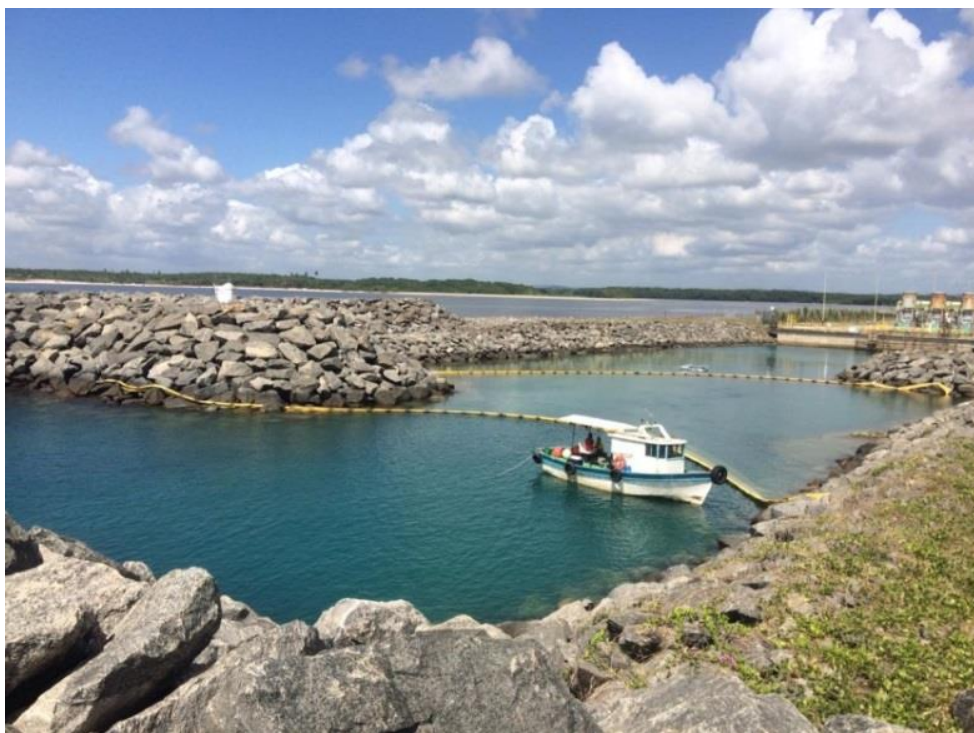
Foto 0.12: Cercos na área. (22/10/19).

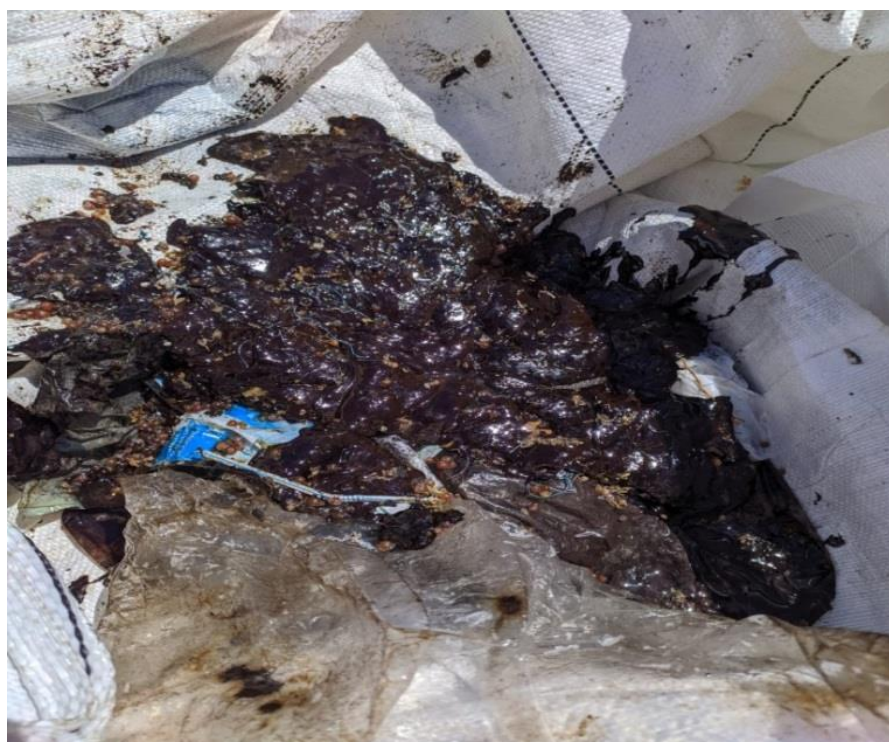
Foto 0.14: Produto oleoso recolhido em *Big Bag*. (22/10/19).

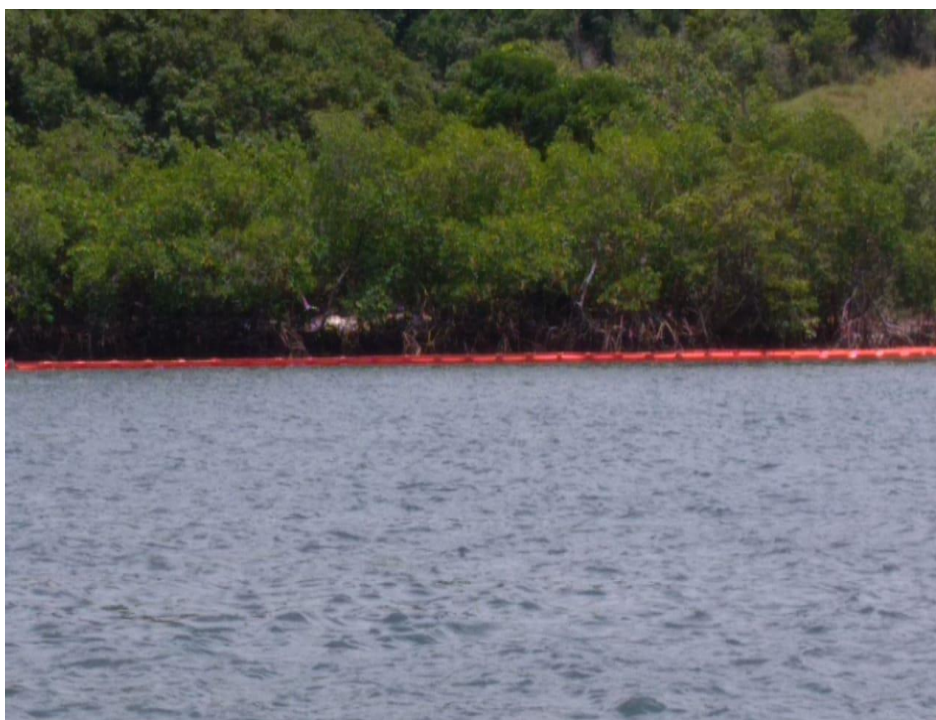
Foto 0.16: Proteção da vegetação da área do incidente (23/10/19).

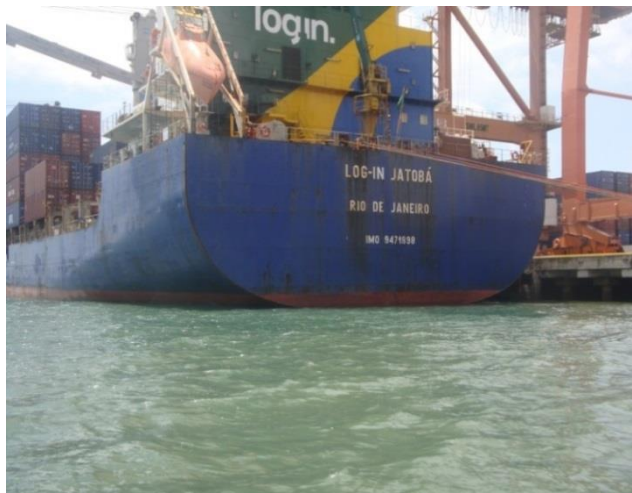
Foto 0.17: Verificação de área junto a navio no cais (23/10/19).

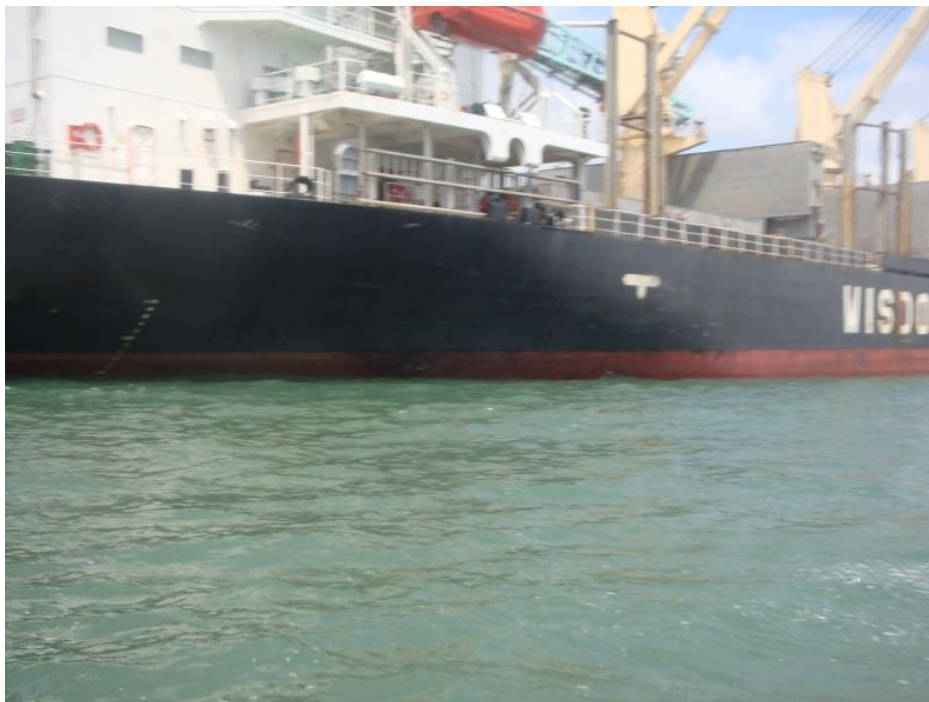
Foto 0.30: Vistoria de área junto a navio no cais (26/10/19).

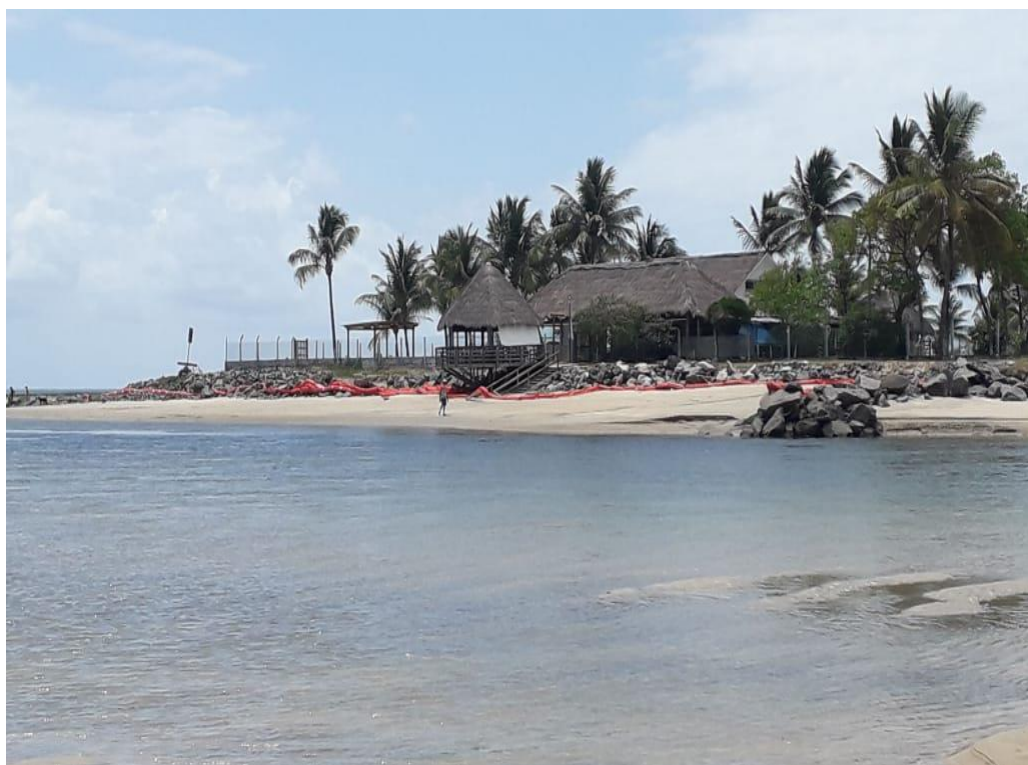
Foto 0.32: Praia no área afetada (28/10/19).

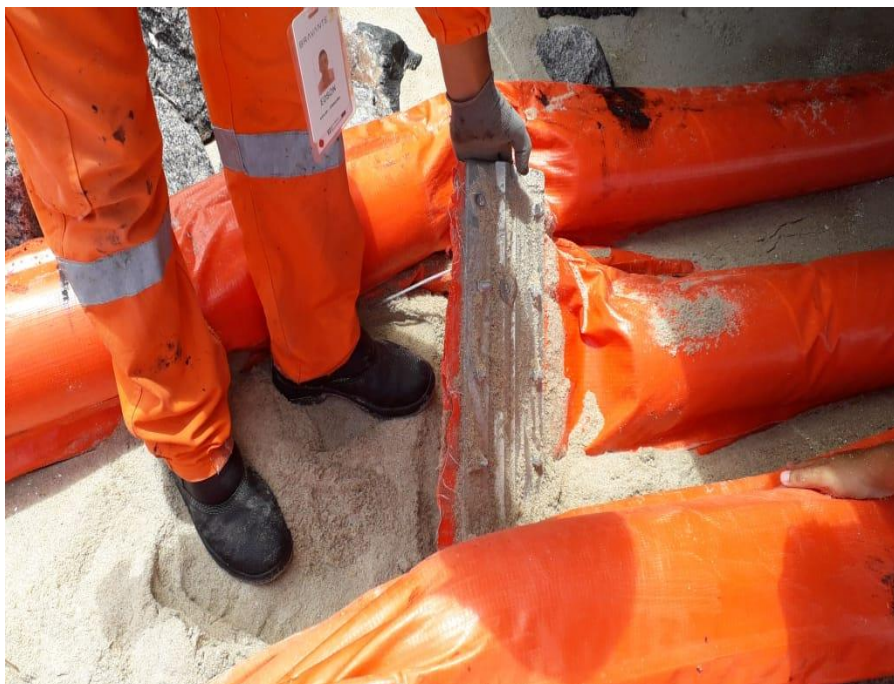
Foto 0.33: Barreiras de contenção (28/10/19).

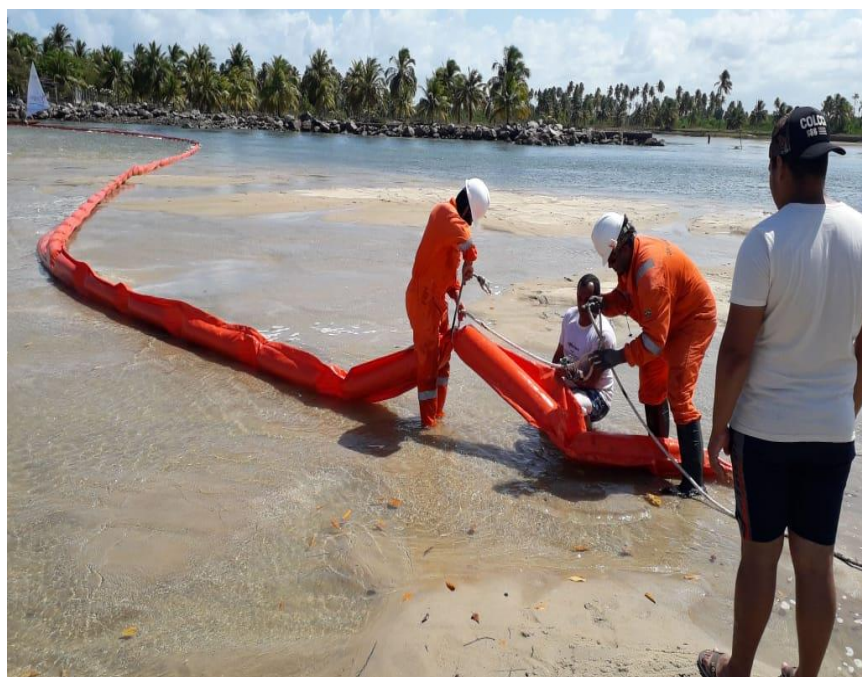
Foto 0.34: Instalação de barreira de contenção na costa (28/10/19).

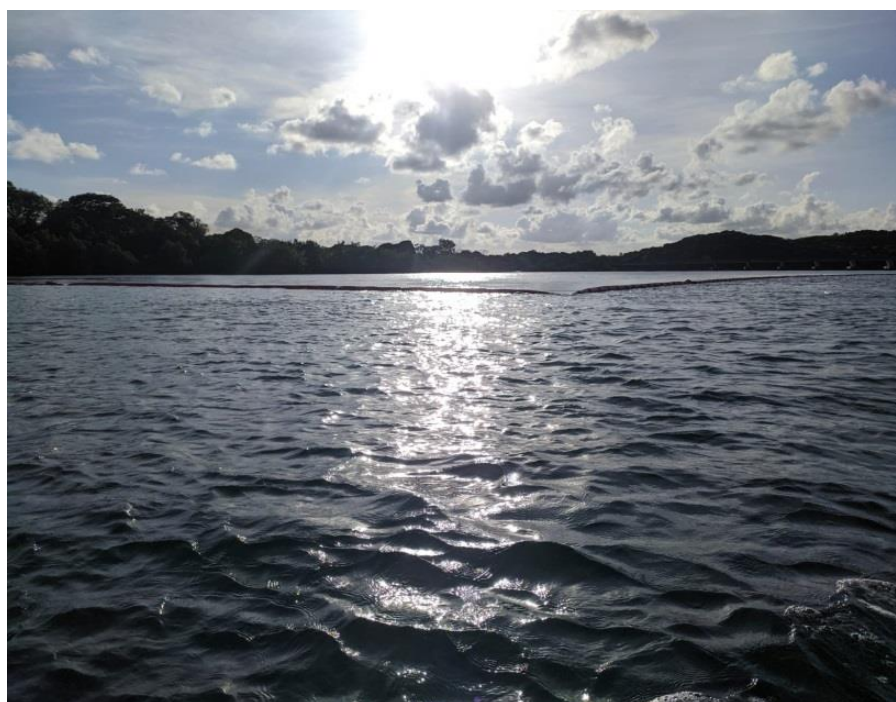
Foto 0.41: Barreira de contenção na área afetada (31/10/19).

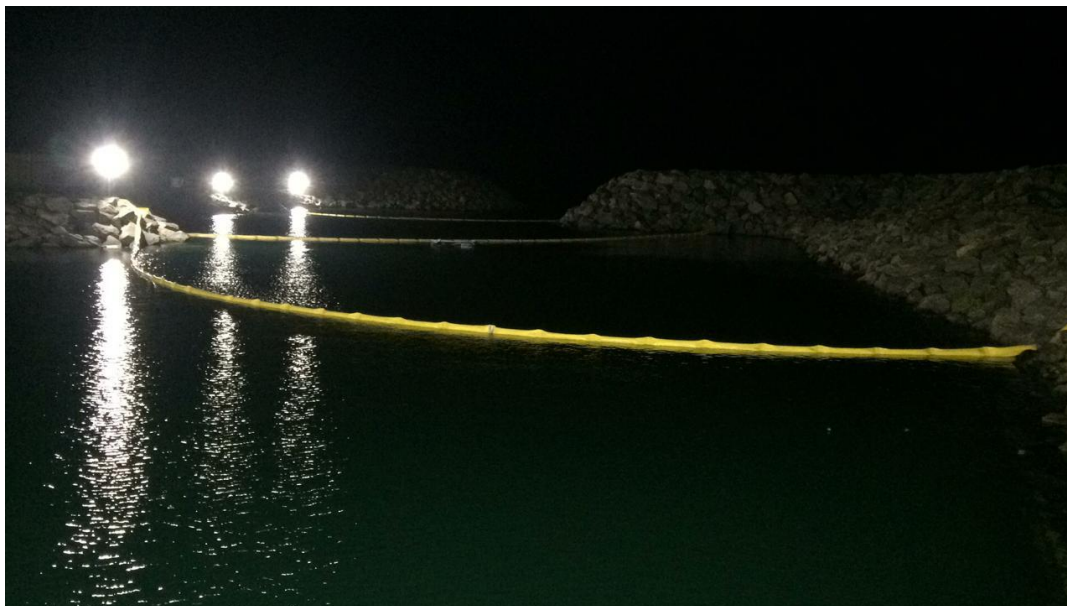
Foto 0.42: Cerco noturno (31/10/19).

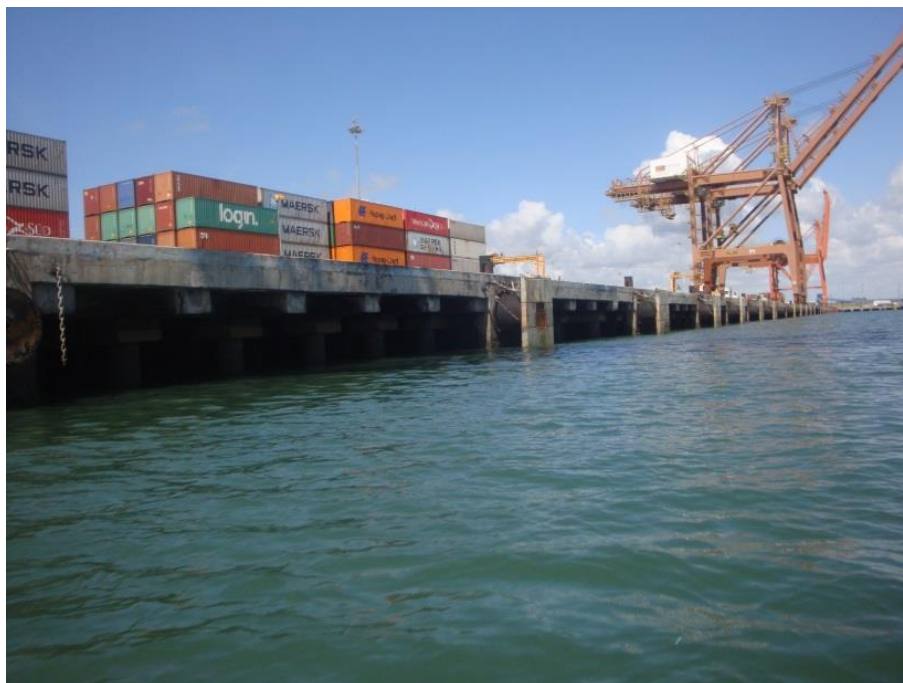
Foto 0.45: Píer do Porto de Suape (31/10/19).

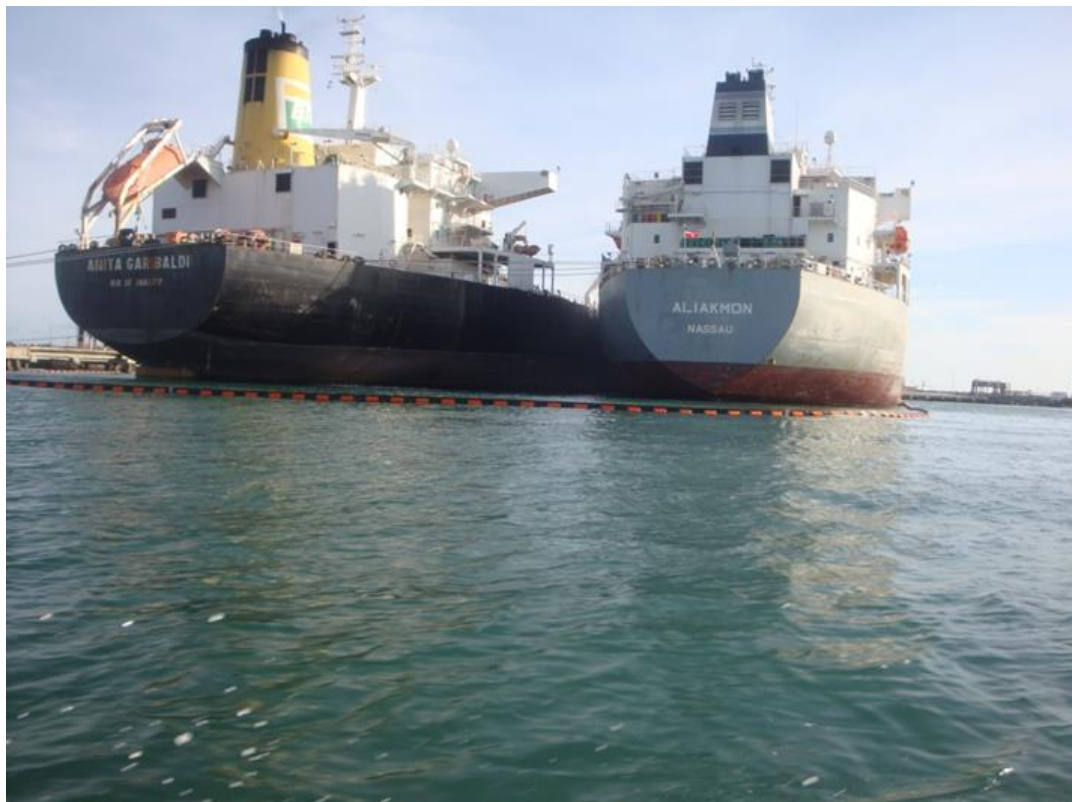
Foto 0.46: Embarcações envelopadas (01/11/19).

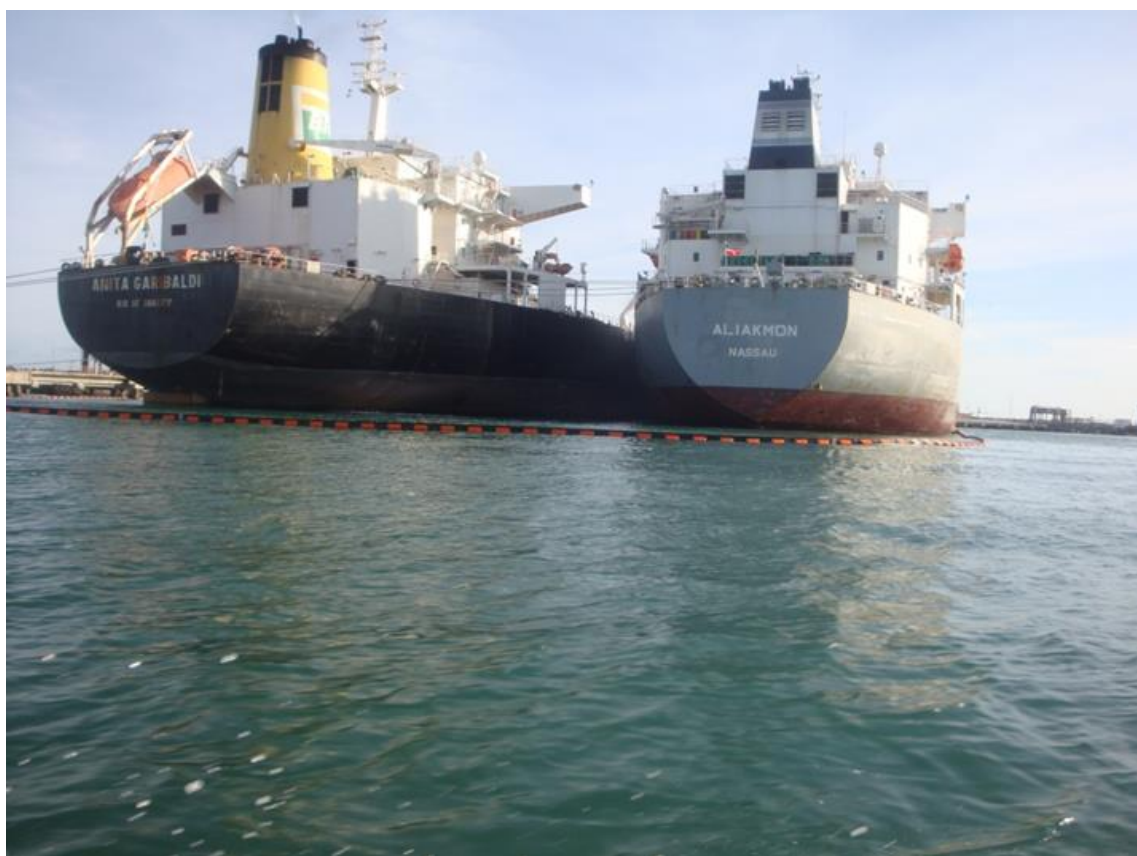
Foto 0.47: Embarcações envelopadas (02/11/19).

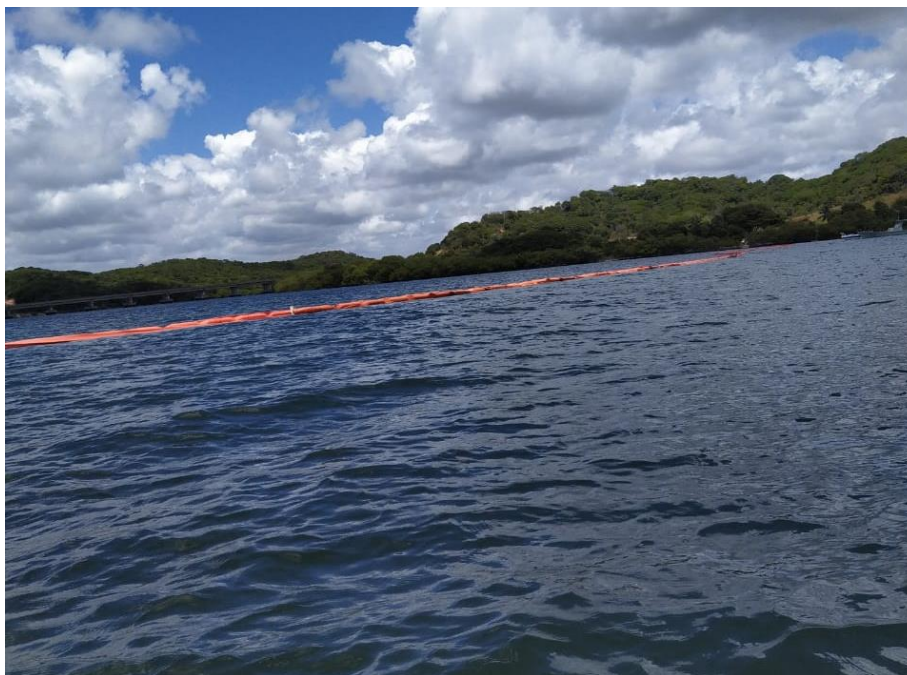
Foto 0.48: Vistoria nas barreiras do Rio Massangana (03/11/19).

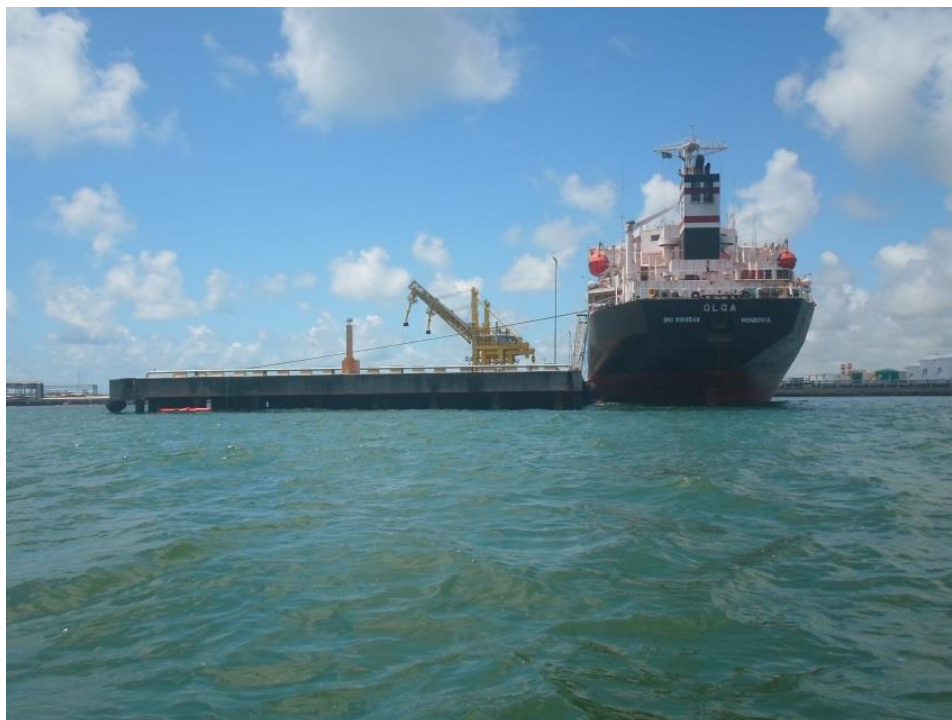
Foto 0.50: Vistoria de mar nas proximidade do cais (03/11/19).

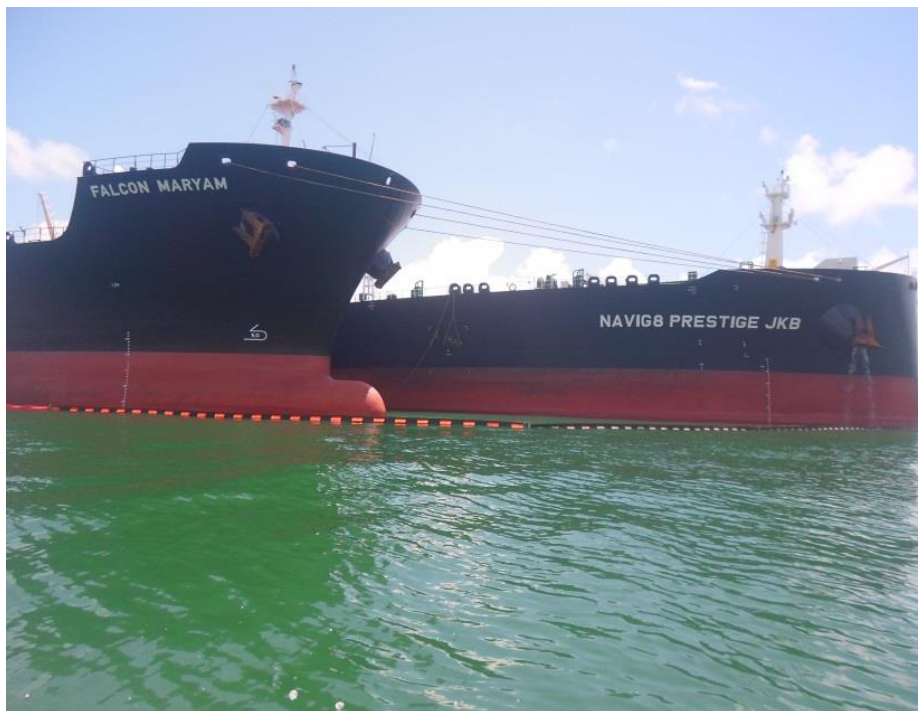
Foto 0.51: Embarcações envelopadas (03/11/19).

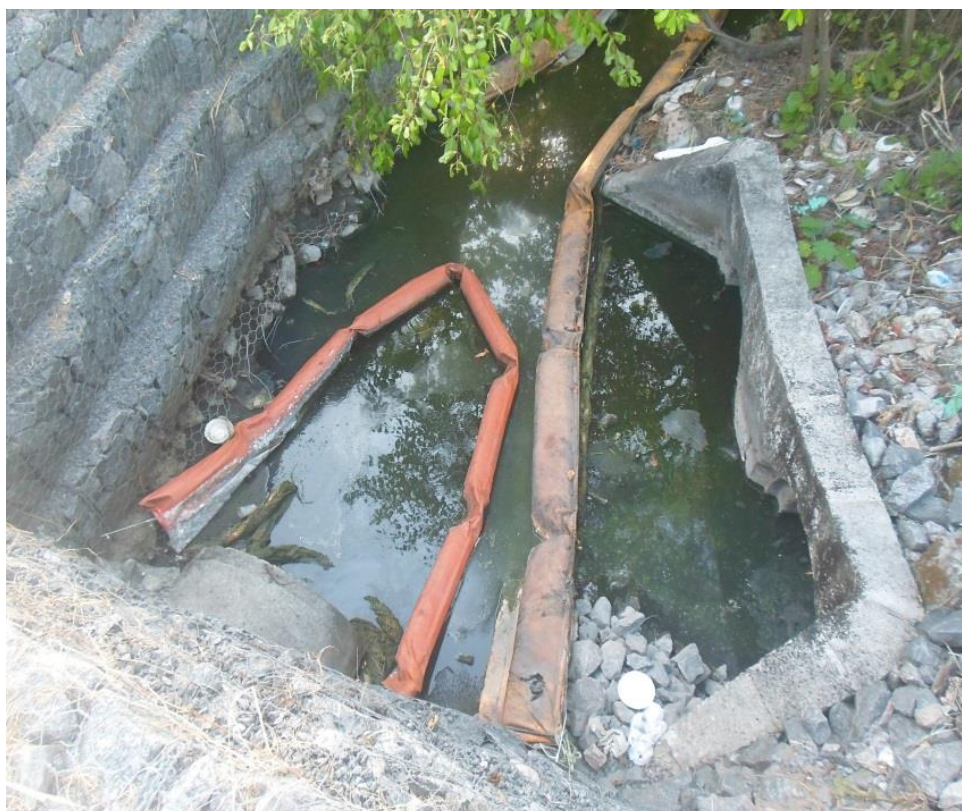
Foto 0.52: Vistoria no canal da Bungue (03/11/19).

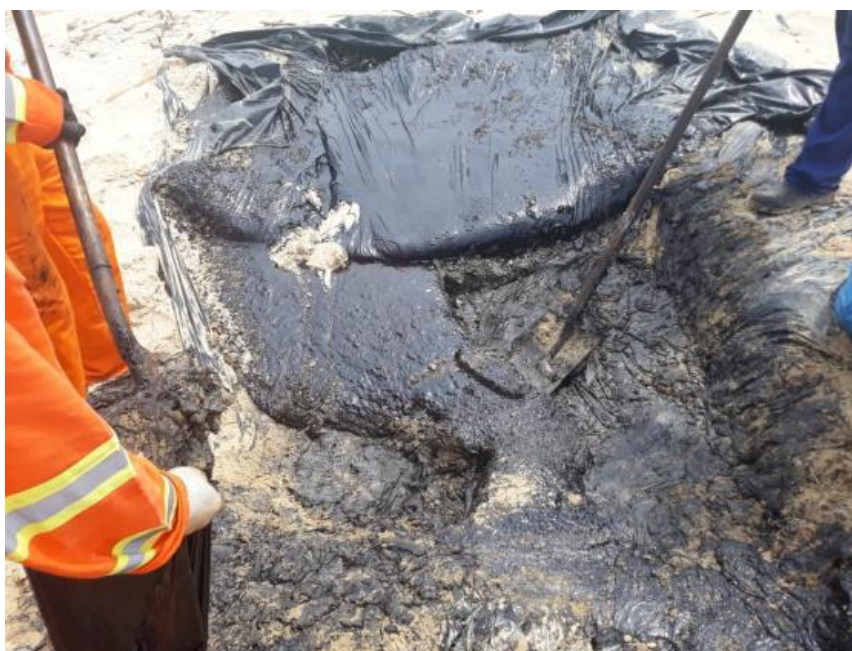
Figura 05: Recolhimento de resíduo soterrado na praia em 18/10/2019.

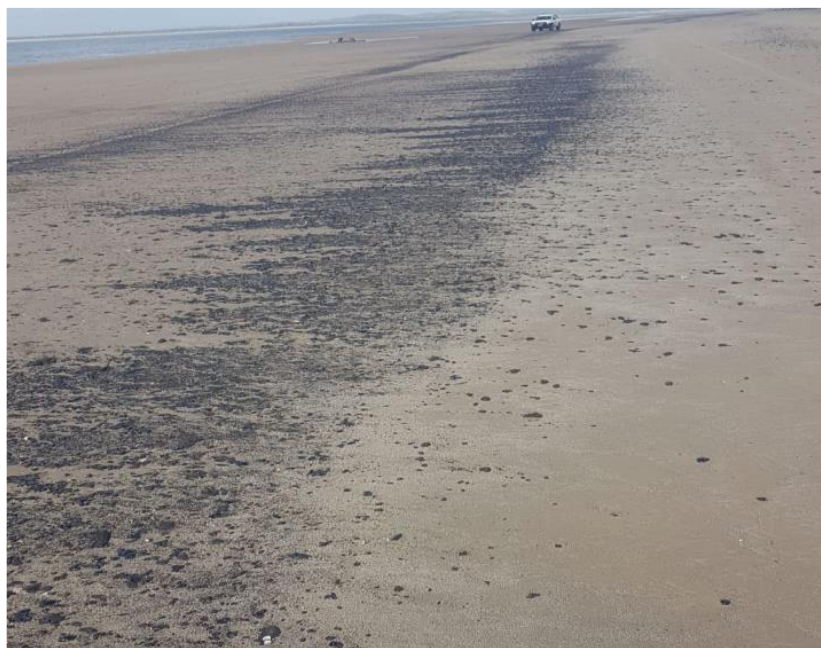
Figura 06: Pelotas de óleo na praia em 18/10/2019.

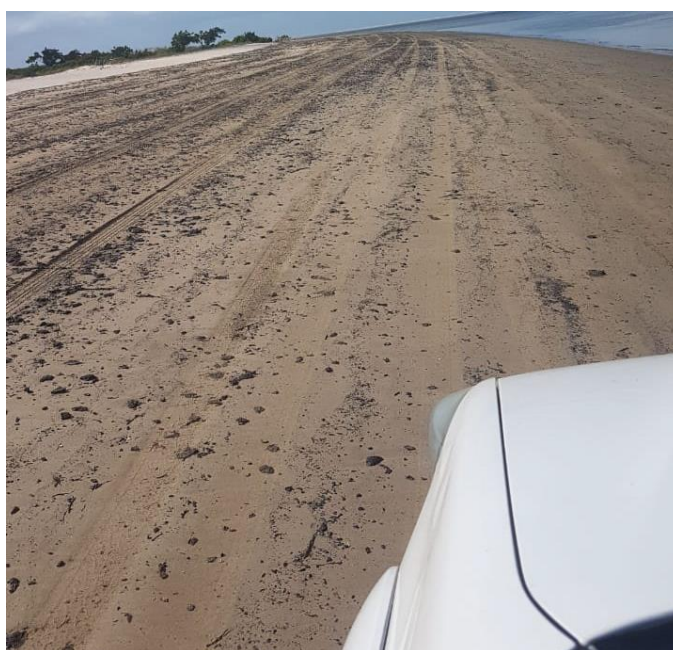
Figura 07: Pelotas de óleo na praia em 18/10/2019.

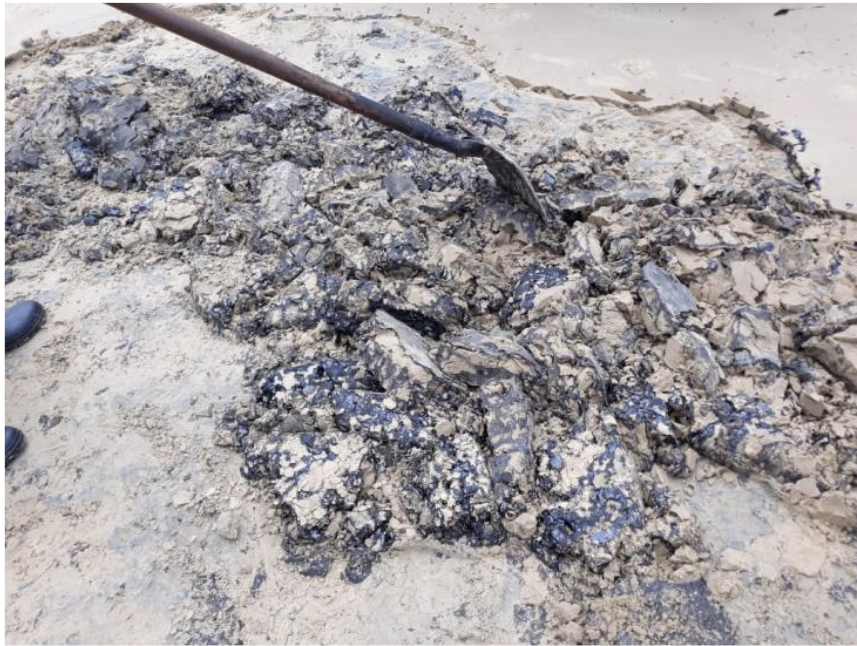
Figura 08: Pelotas de óleo sendo recolhidas em 18/10/2019.

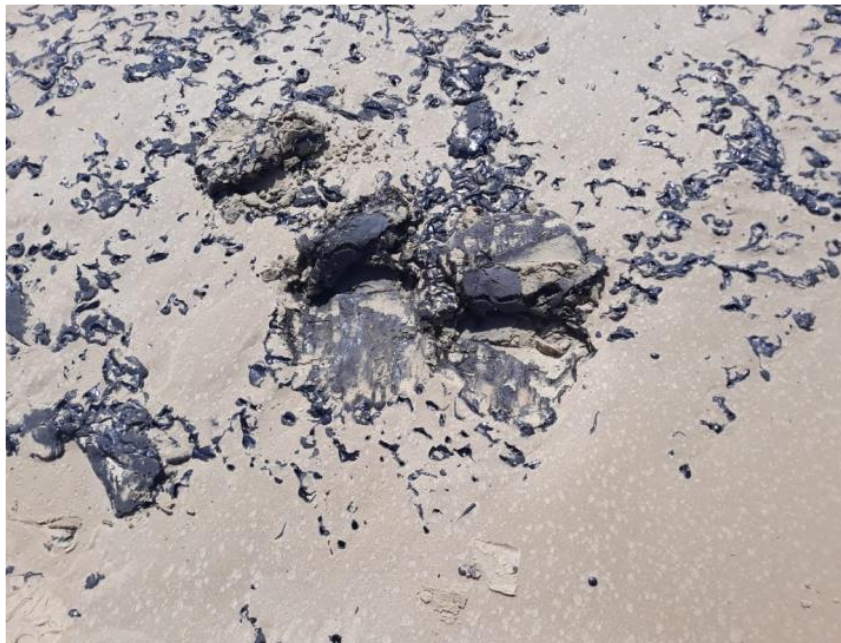
Figura 09: Pelotas de óleo localizadas em 18/10/2019.

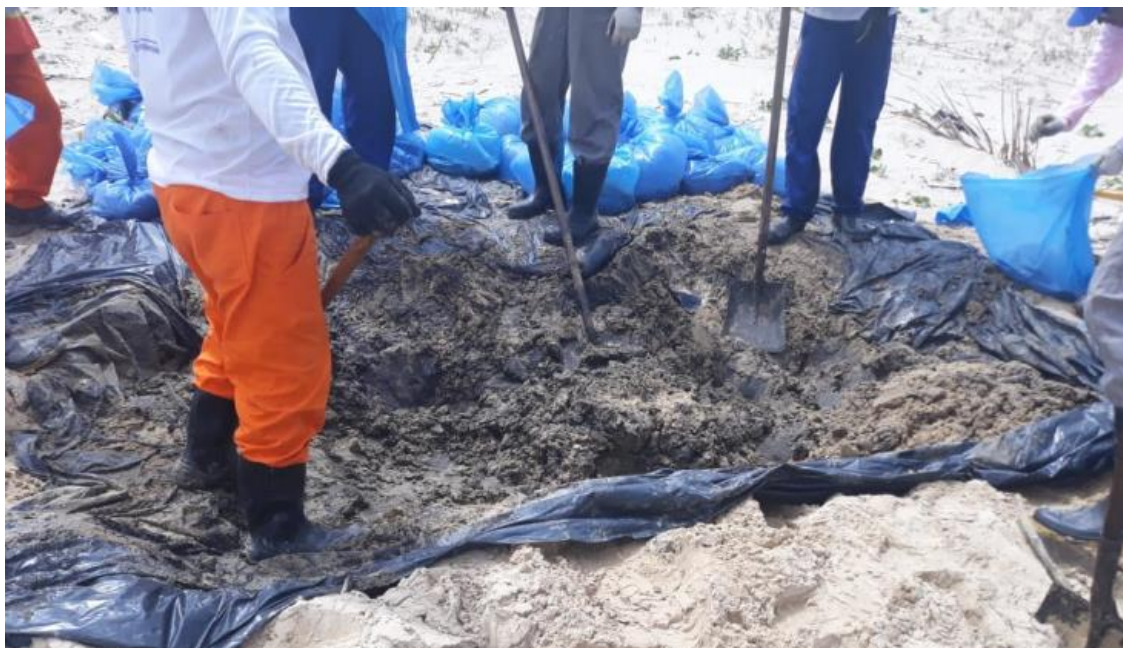
Figura 10: Limpeza de praia, remoção de mancha de óleo, soterrada em 19/10/2019.

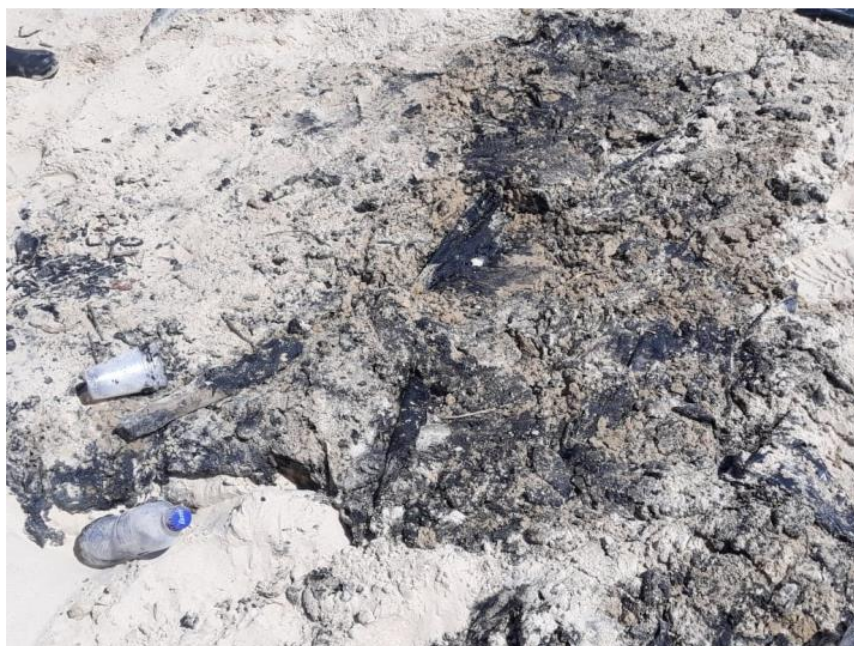
Figura 15: Mancha de óleo na praia em 21/10/2019.

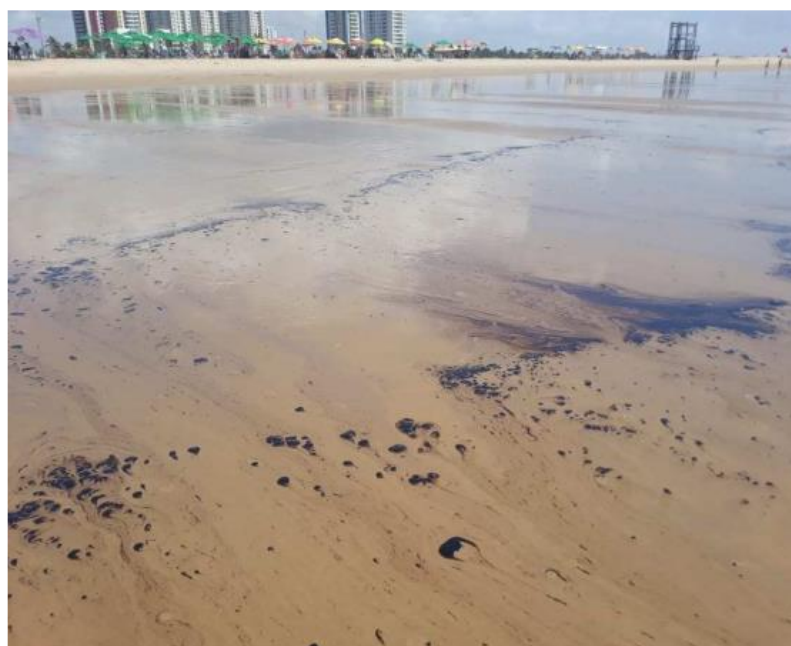
Figura 21: Manchas de óleo chegam a praia em 28/10/2019.

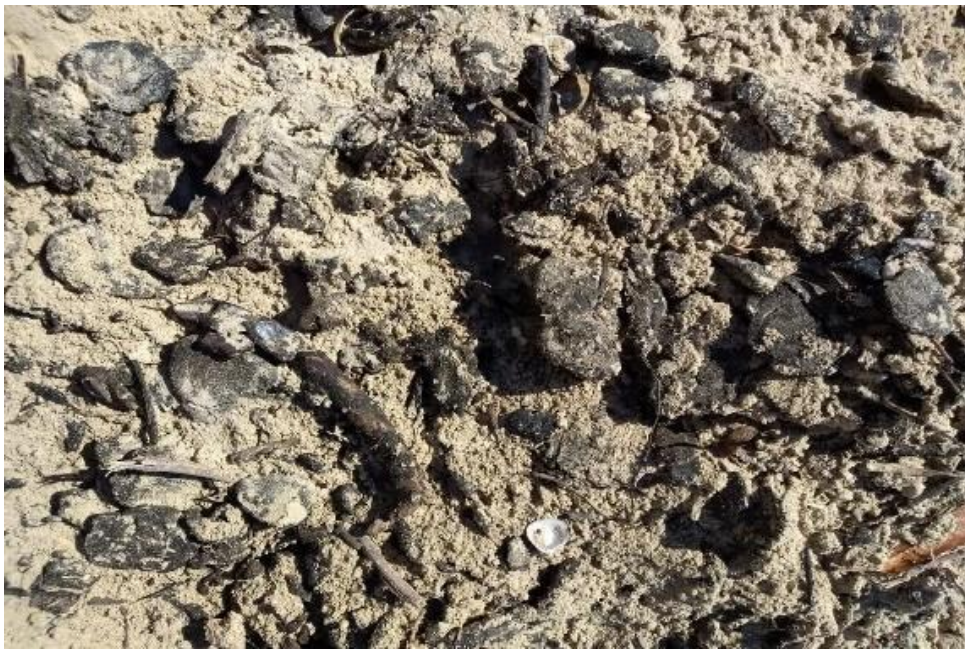
Figura 21: Pelotas de óleo na praia sendo recolhidas em 29/10/2019.

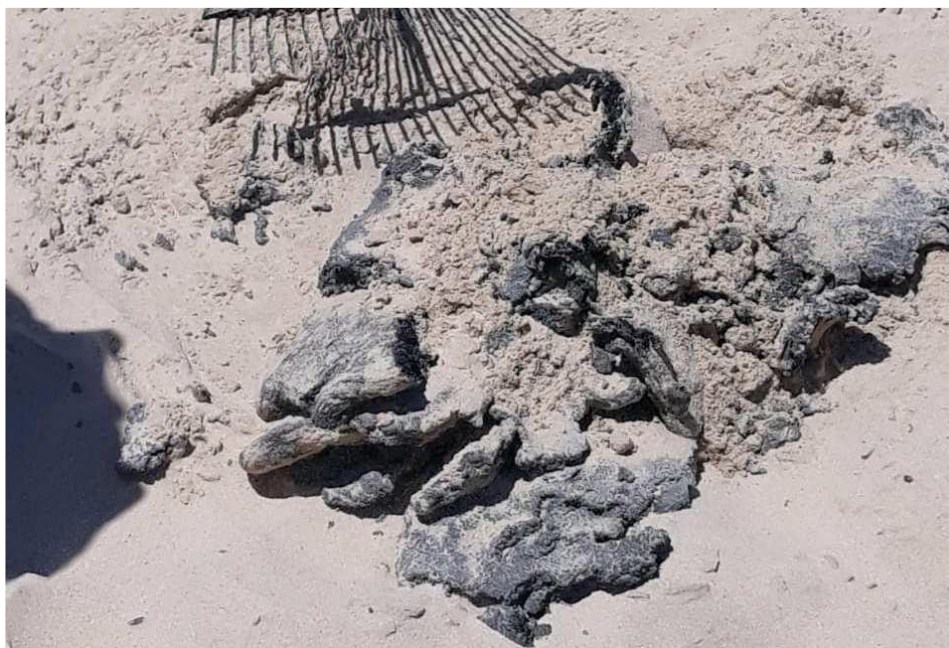
Figura 24: Pelotas de óleo sendo recolhidas na praia em 02/11/2019.

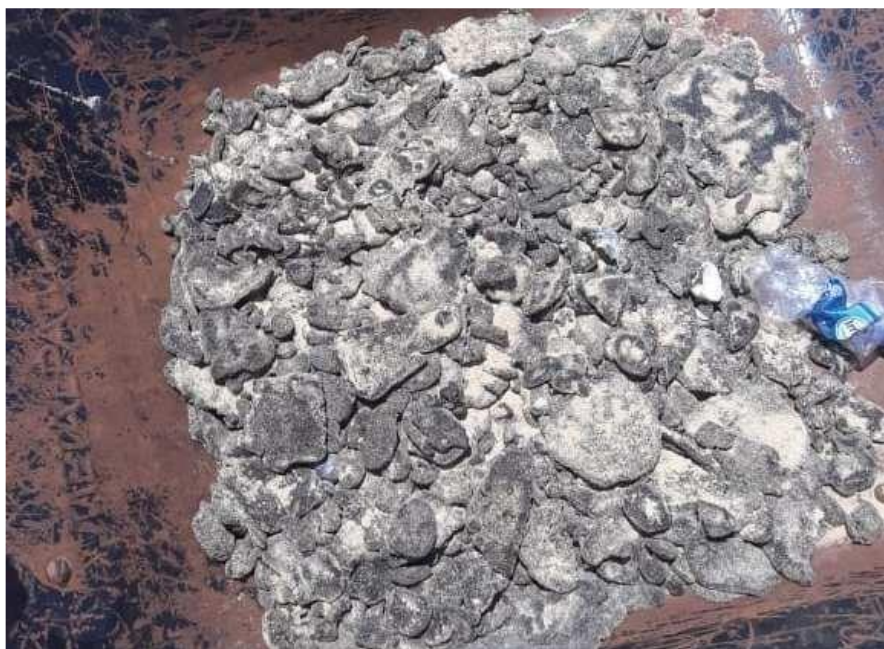
Figura 25: Pelotas de óleo em processo de recolhimento em 02/11/2019.

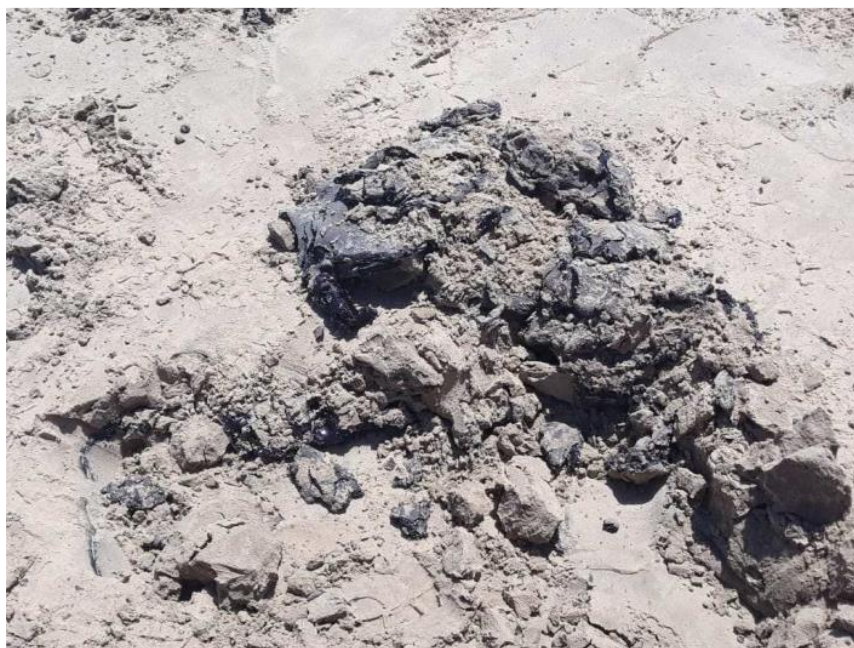
Figura 28: Pelotas de óleo na praia sendo recolhidas em 04/11/2019.

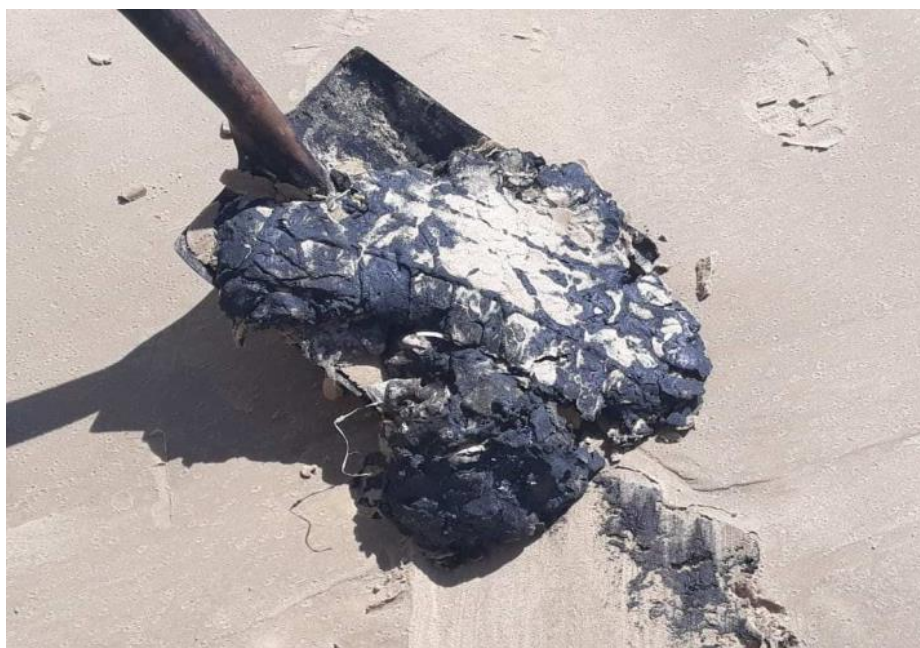
Figura 29: Pelotas de óleo na praia sendo recolhidas em 05/11/2019.

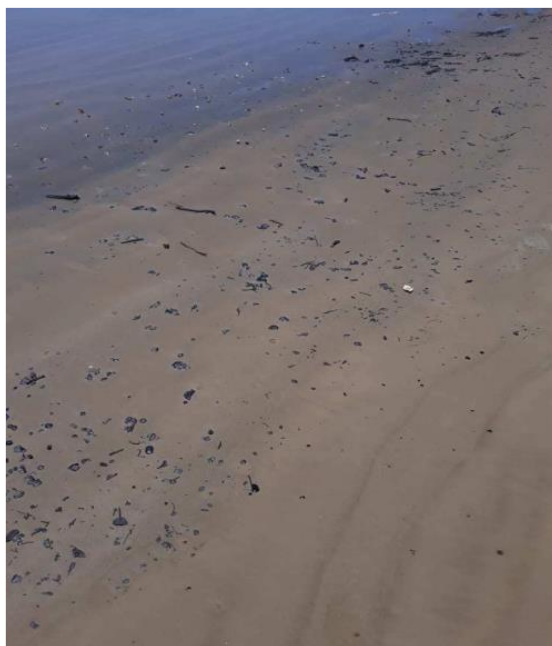
Figura 30: Novas pelotas de óleo na praia em 06/11/2019.

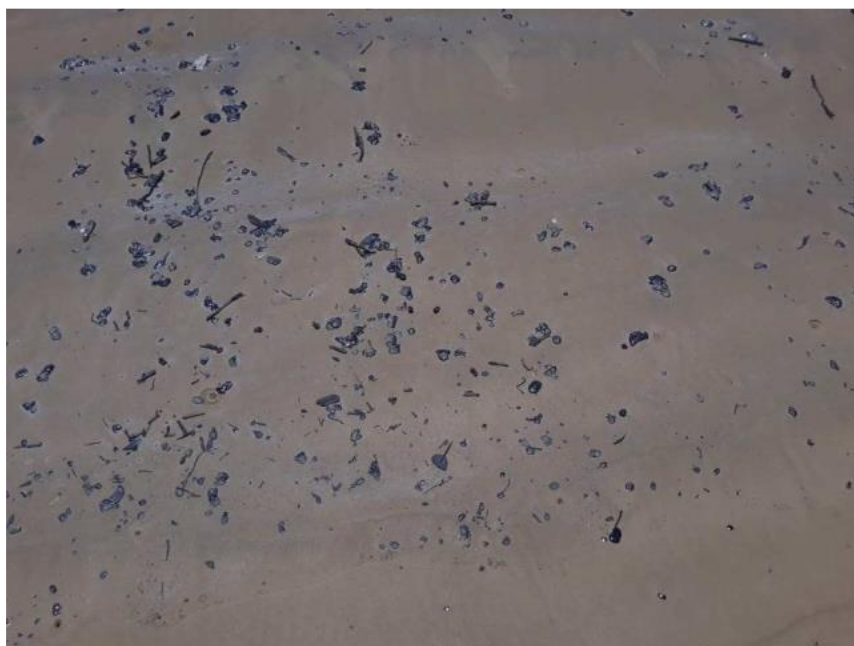
Figura 31: Novas pelotas de óleo na praia em 08/11/2019.
