NAVEMESTRA  
Grupo Bravante

## RELATÓRIO DE AÇÕES PORTO DE SUAPE

NOVEMBRO DE 2019

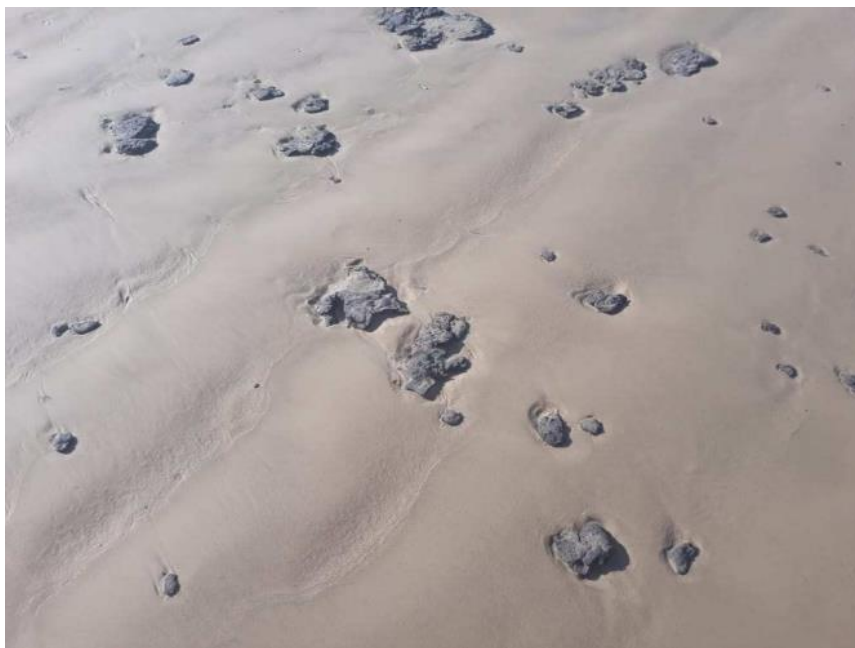
Figura 34: Pelotas de óleo na praia em processo de recolhimento em 12/11/2019.

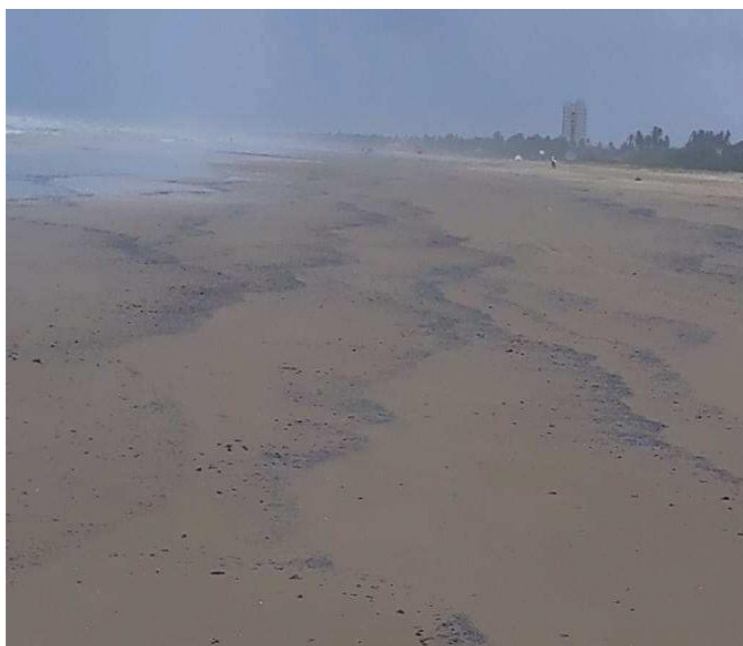
Figura 35: Pelotas de óleo na praia em processo de recolhimento em 13/11/2019.

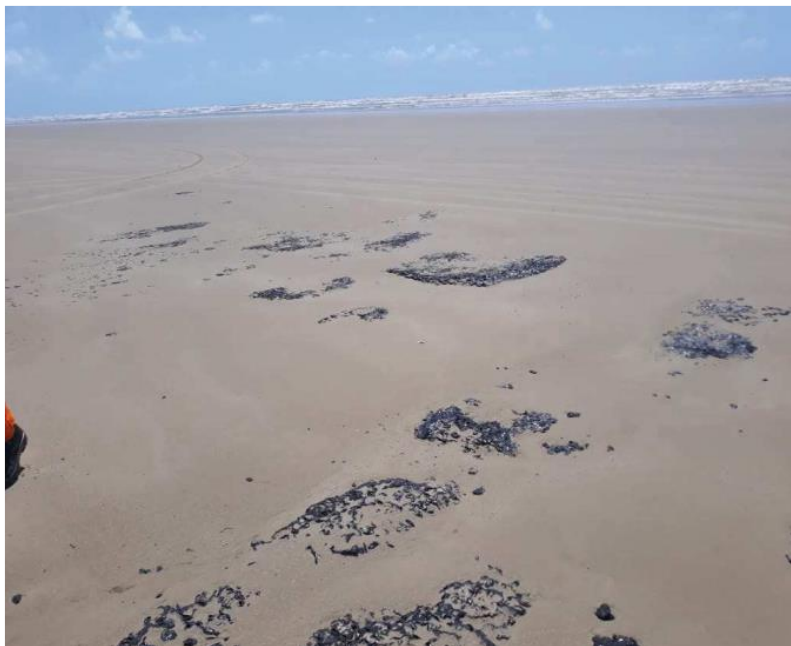
Figura 36: Manchas de óleo sendo recolhidas em 15/11/2019.

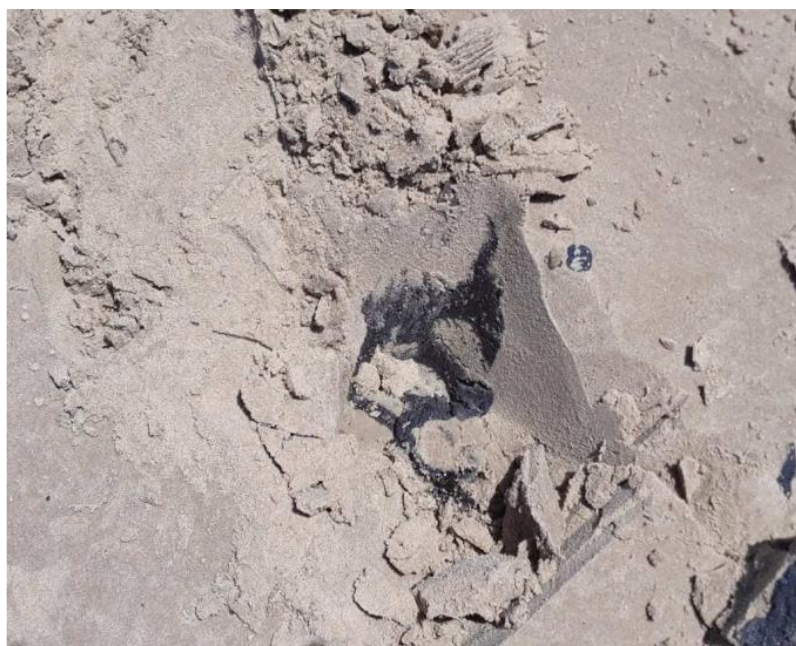
Figura 37: Mancha de óleo soterrada na praia em 15/11/2019.

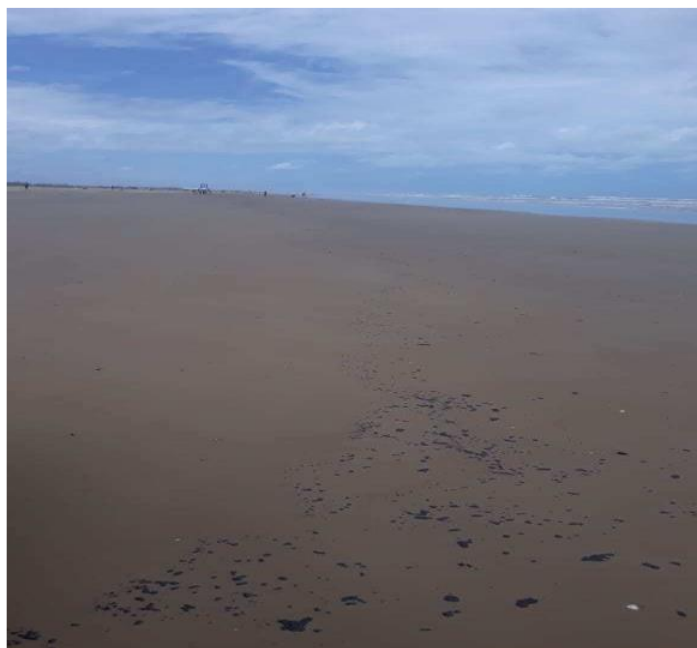
Figura 38: Pelotas de óleo na praia sendo recolhidas em 15/11/2019.

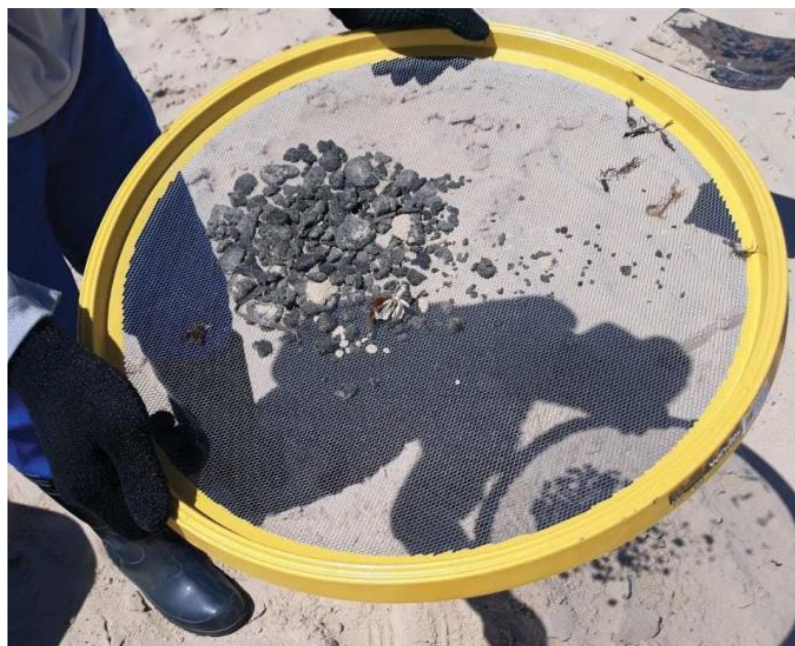
Figura 39: Peneiração de pelotas de óleo em 15/11/2019.

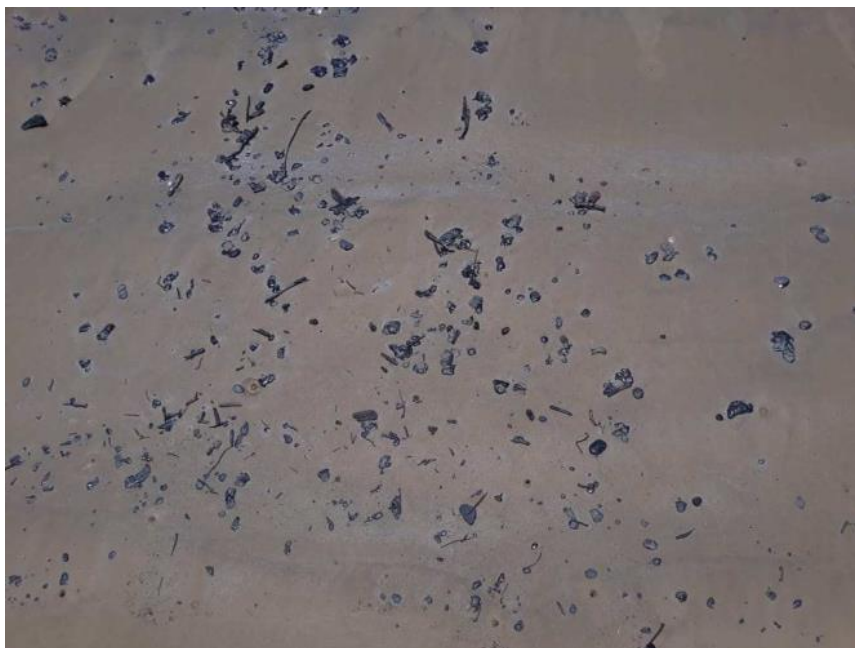
Figura 40: Pelotas de óleo na praia sendo recolhidas em 15/11/2019.

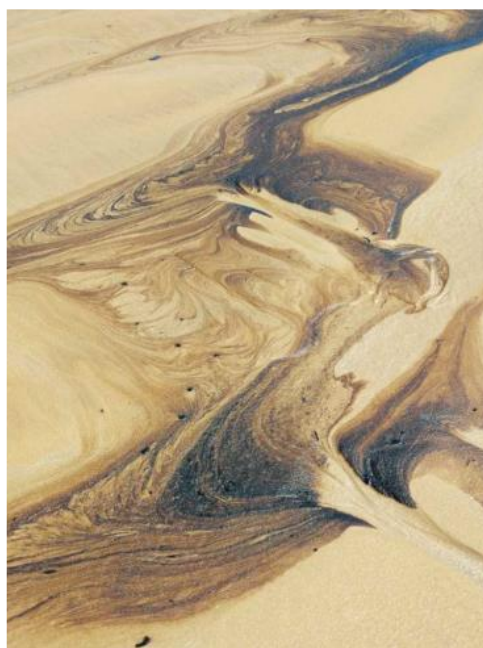
Figura 41: Mancha de óleo na praia em 15/11/2019.
