COMPANHIA DOCAS DE IMBITUBA  
Administração do Porto de Imbituba

DRAGA SERGIPE  
RELATORIO DOS SERVIÇOS DE RECUPERAÇÃO – 2006/2009

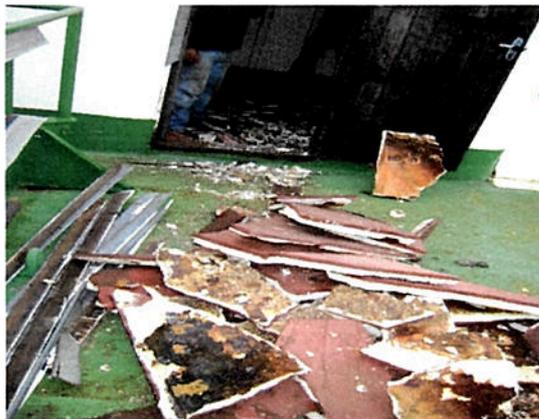
Remoção de pisos e acabamentos

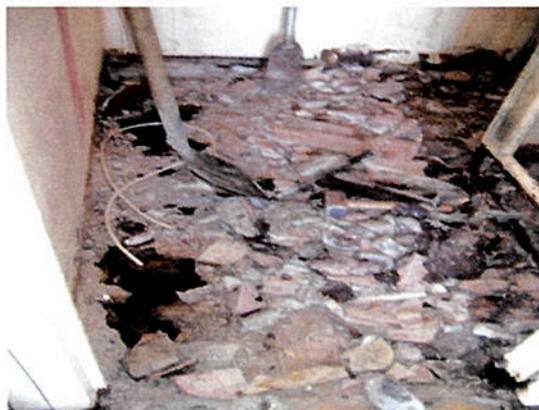
Verificação das condições estruturais

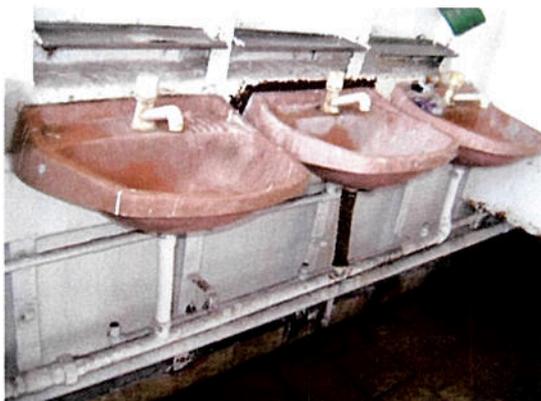
Condições dos lavatórios dos banheiros.

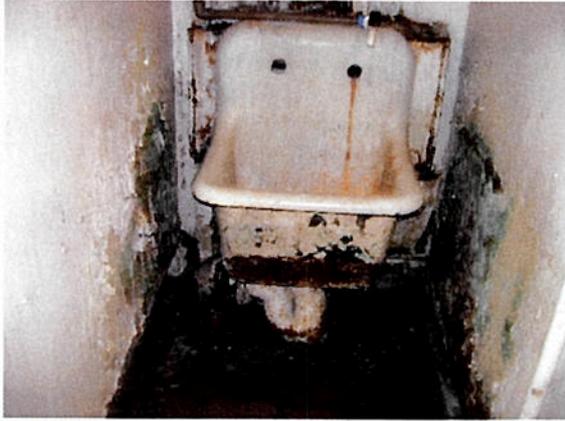
Tanque utilizado como lavanderia.

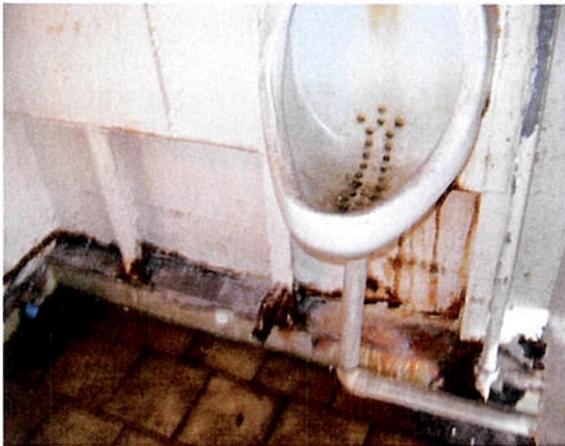
Condições dos sanitários.

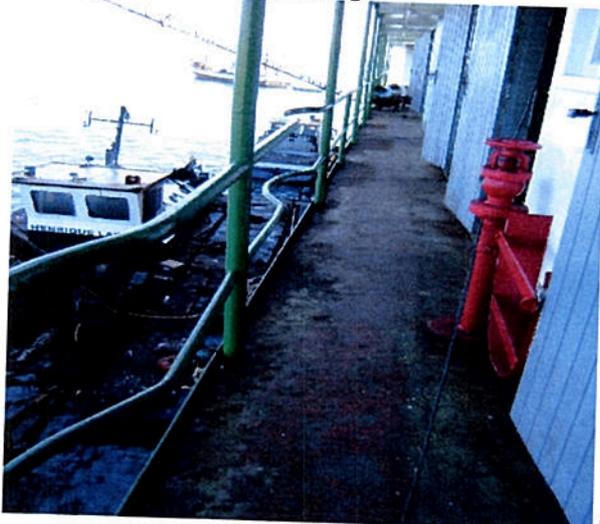
Convés superior

Observa-se que nessa fase os balaustre (salva corpos) estavam recuperados, os serviços no piso estavam sendo iniciados.

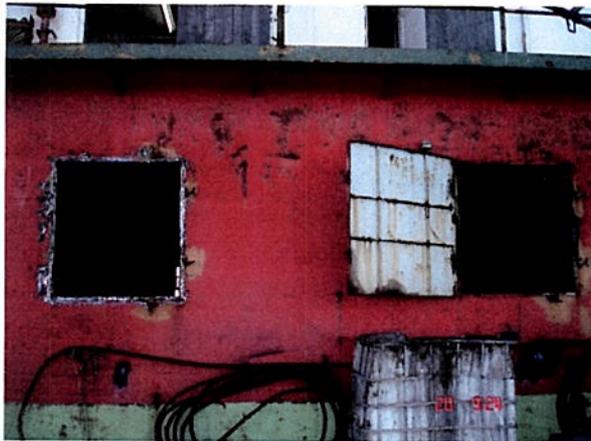
Casaria antes da recuperação

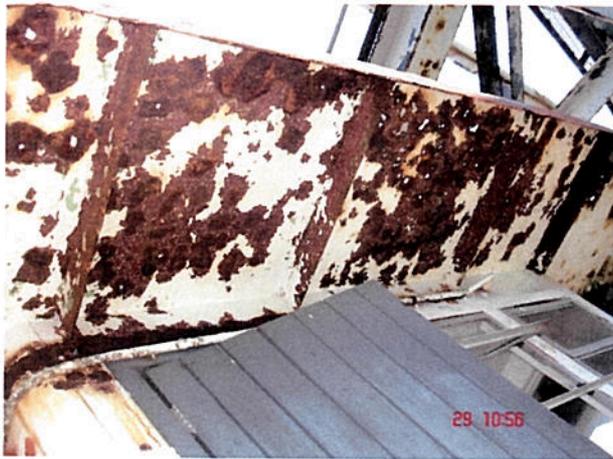
comando

Aspecto da cobertura da sala de

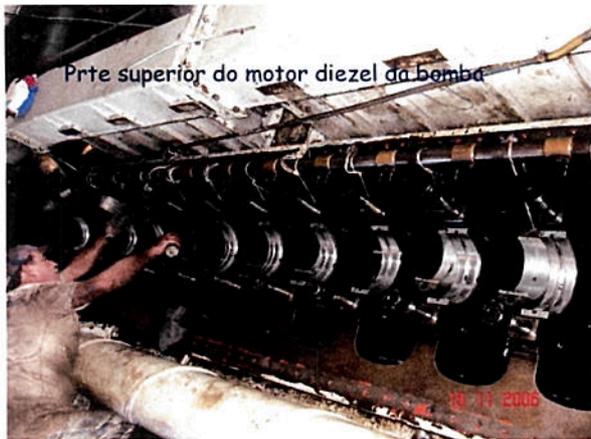
Motor bomba em manutenção

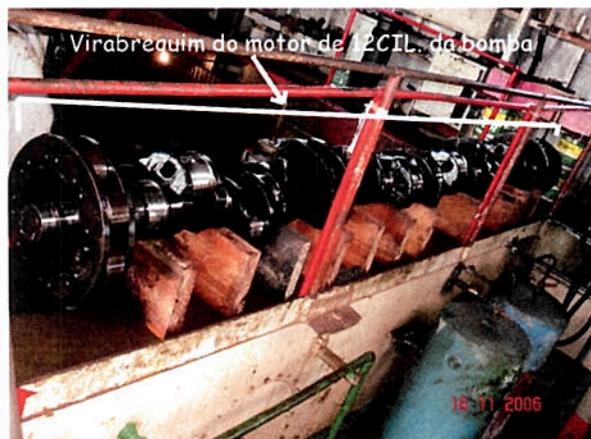
Eixo principal retirado do motor

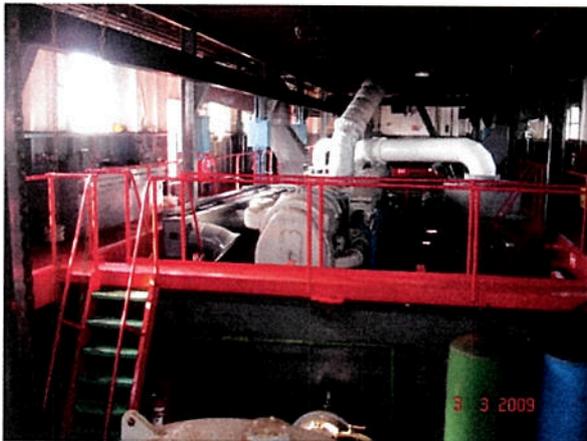
Visão do motor bomba montado e revisado.

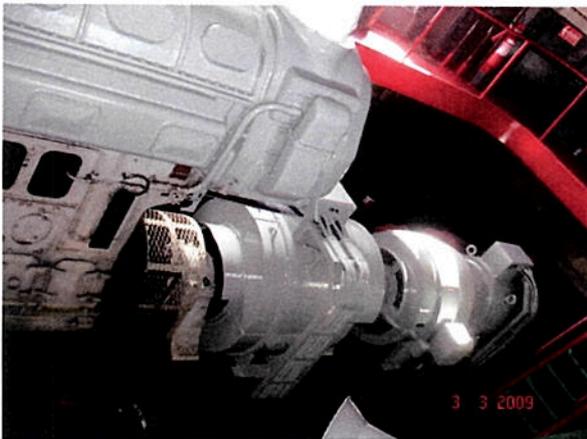
Motor grupo gerador revisado.

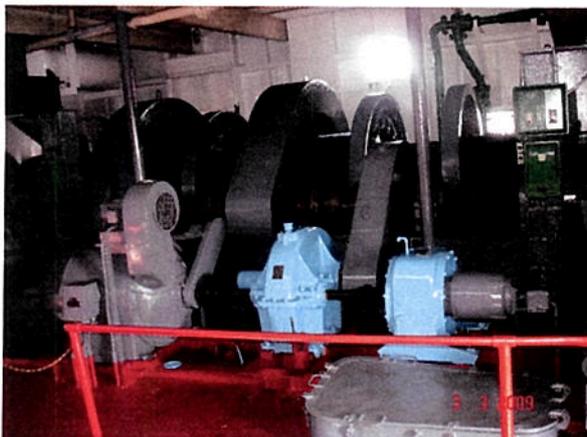
Grupo de guinchos de serviço revisados

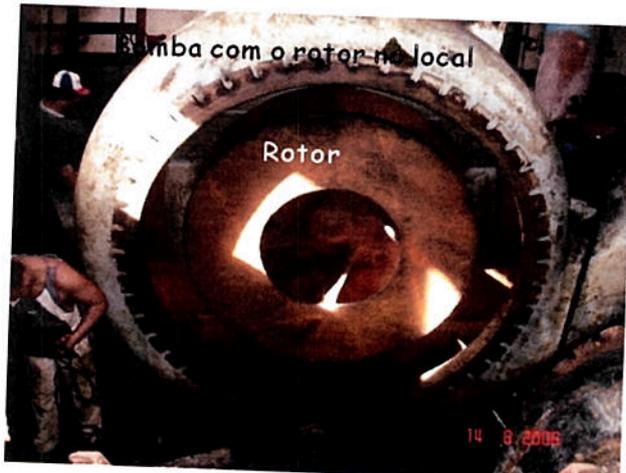
Bomba com o rotor no local

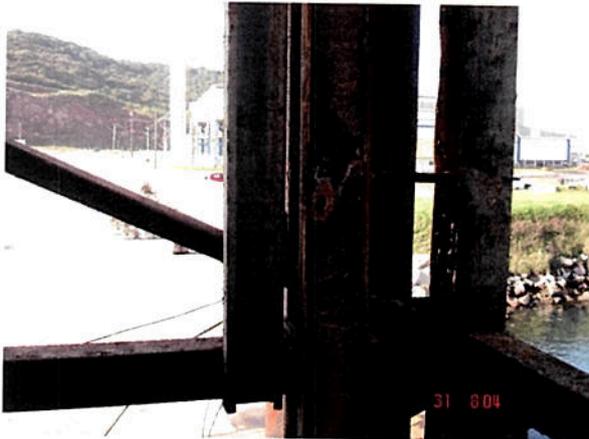
Vigas estruturais danificadas.

Todas as vigas estruturais, escadas de acesso, passarelas e roldanas foram recuperadas quando possível ou substituídas.

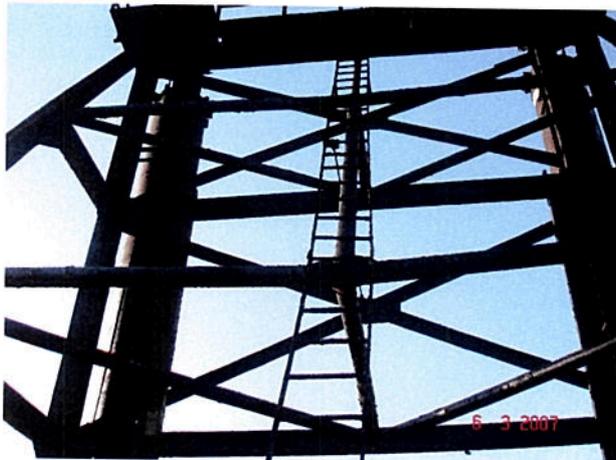
Visão geral antes da recuperação

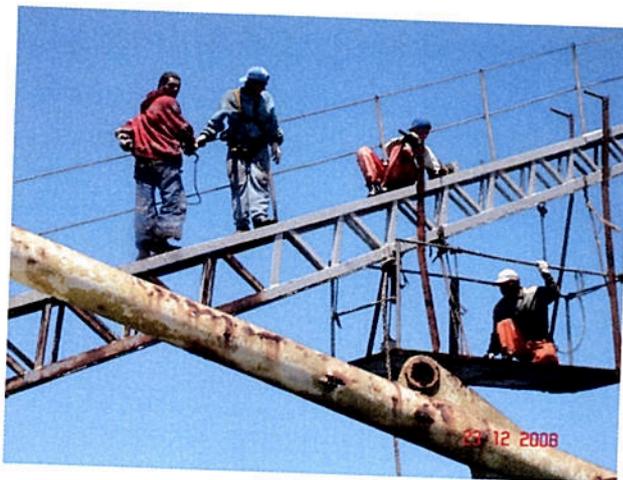
**Serviço em andamento**

As mesmas tiveram suas estruturas reforçadas, foram tratadas e pintadas contra corrosão, seus cabos, roldanas e amortecedores de cabos e amarras trocados por novos.

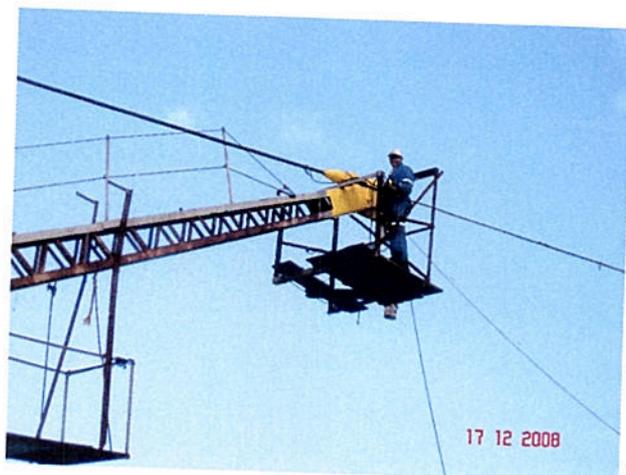
**Recuperação das amarras e roldanas**

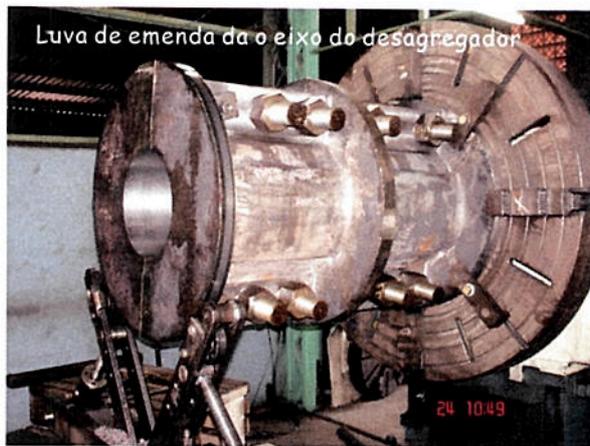
Confecção da luva de emenda

Por se tratar de um aço de grande dureza, seu custo é muito elevado, por esse motivo foram avaliadas as condições do material do resto do eixo optando-se pela confecção de uma luva de emenda dotada de chave ta de fixação para evitar a rotação do eixo dentro da emenda.

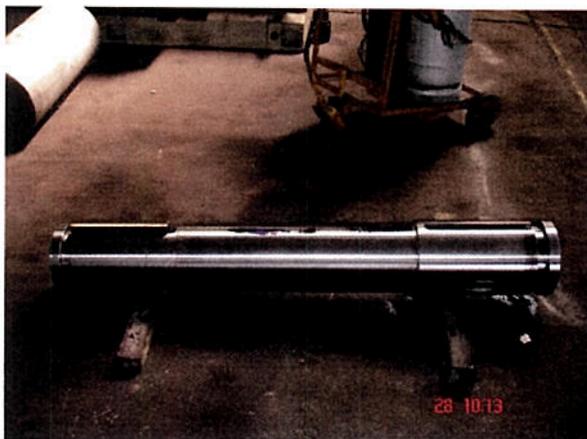
Emenda do eixo

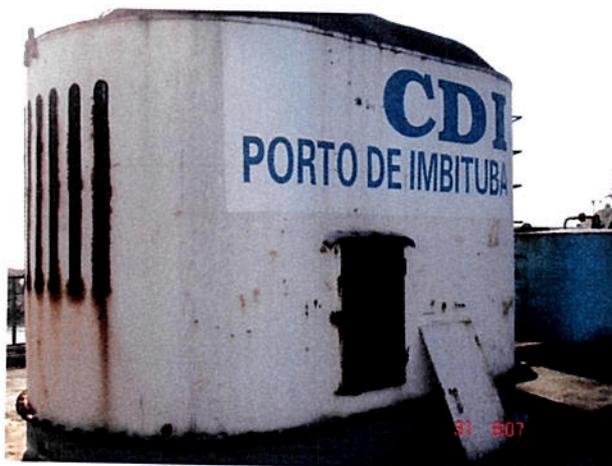
Desmontagem da descarga

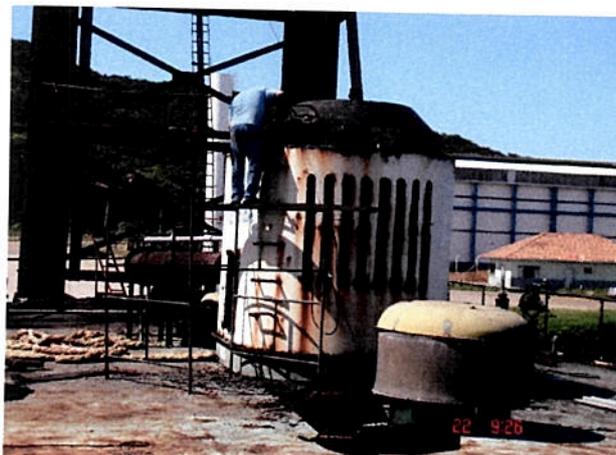
Início dos reparos.

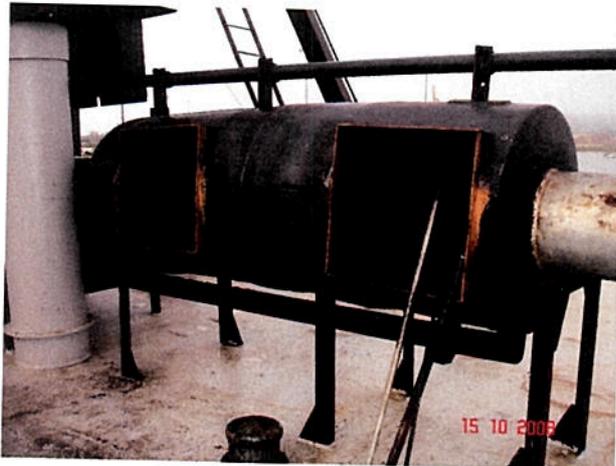
Descarga sendo recuperada

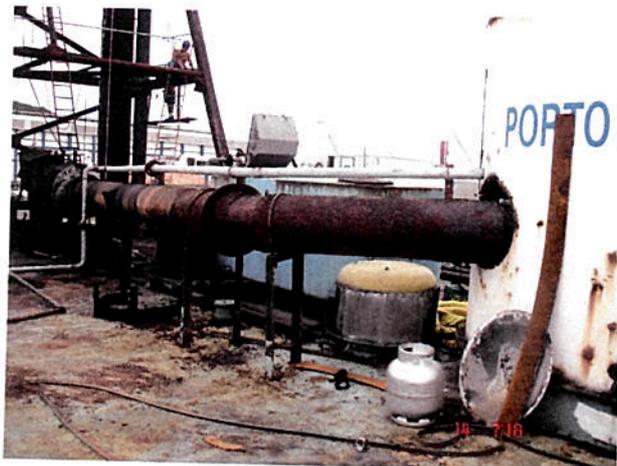
Visão do conjunto

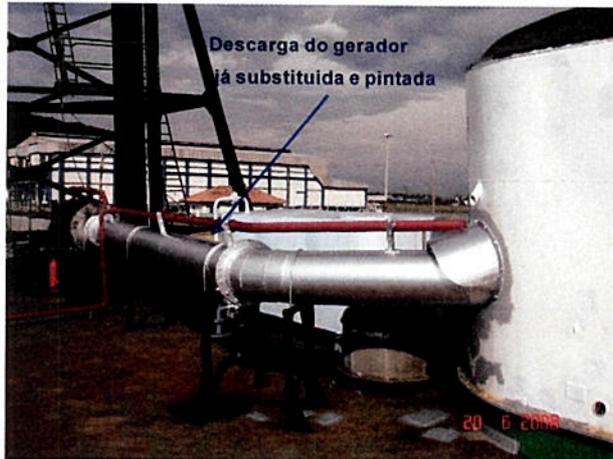
Tubulação recuperada

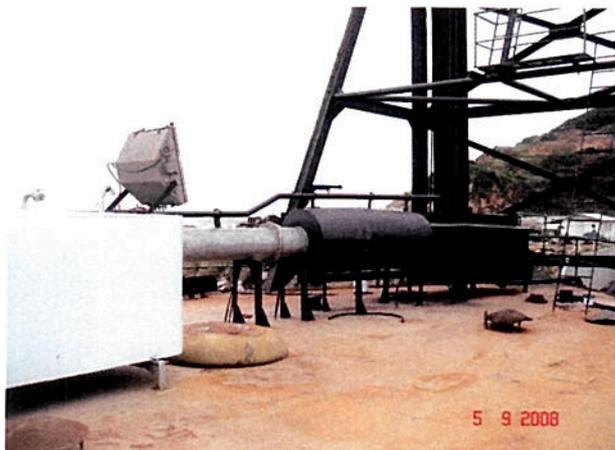
Sistema completo montado
