Melhoria de risco

Data da Avaliação: 05 de julho de 2021
Processo: 202106WIZ054968

SCPAR Porto de Imbituba
Avenida Presidente Vargas, 100, Centro
– Imbituba/SC, CEP: 887800-00

1 - INTRODUÇÃO

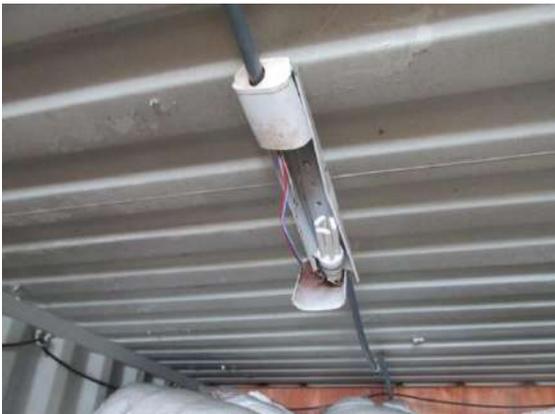
Vista de improvisação elétrica

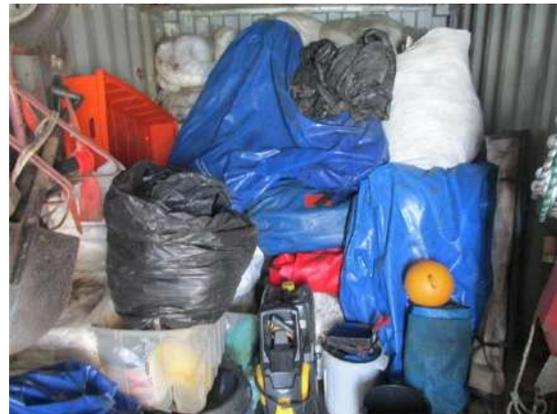
Vista de desorganização

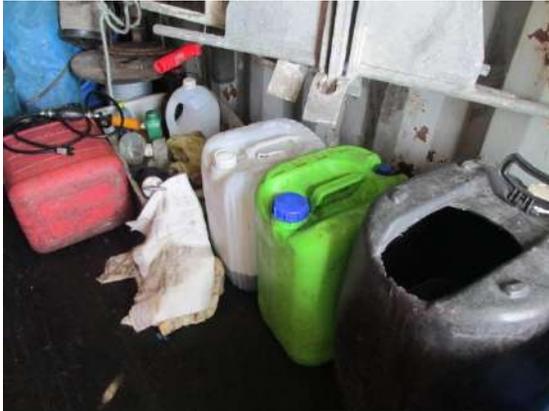
Vista de armazenagem de gasolina em local desapropriado

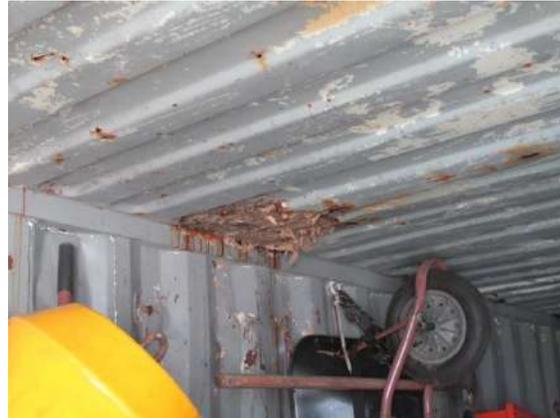
Vista de desgaste de container de armazenagem

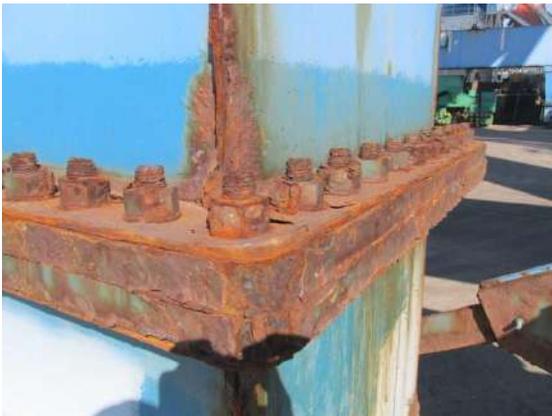
Vista de oxidação em equipamento de movimentação de container

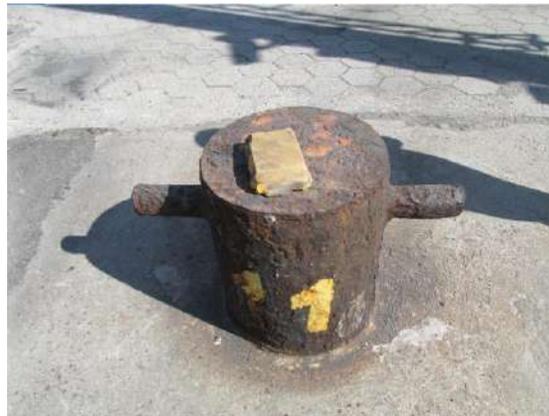
Vista de oxidação e falta de placa de especificação (capacidade)

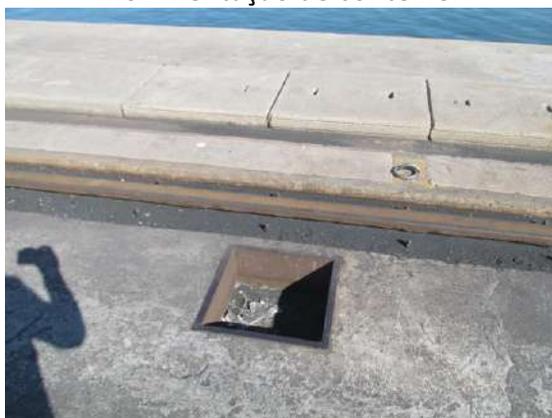
Vista de falta de proteção contra queda de funcionários

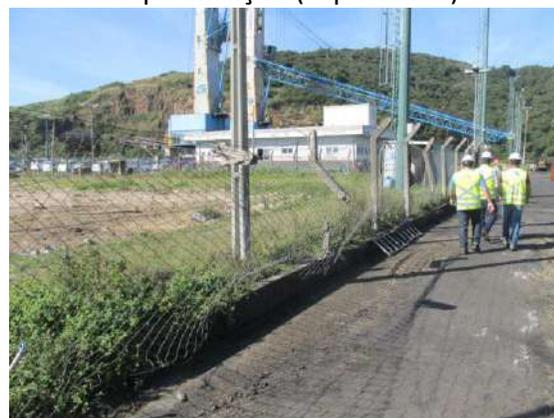
Vista de gradil danificado

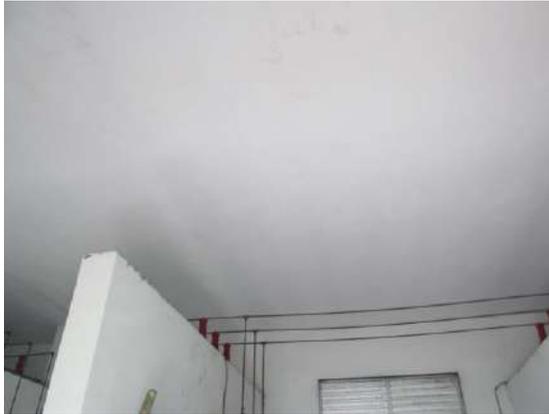
Vista de falta de detectores de fumaça

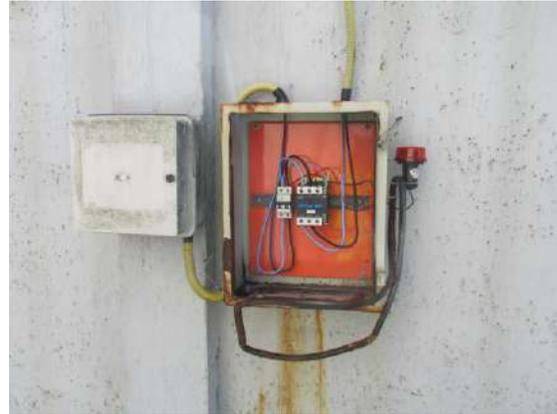
Vista de quadro de energia instalado em dique de contenção

Constatamos a existência de tanque com capacidade de 5 mil toneladas para armazenamento de soda cáustica, movimentada por operador portuário através de dutos até os navios. O tanque conta com dique de contenção e aterramento. Também constatamos a existência de um quadro de energia localizado dentro do dique de contenção, possibilitando contato com a soda caustica em um possível vazamento.

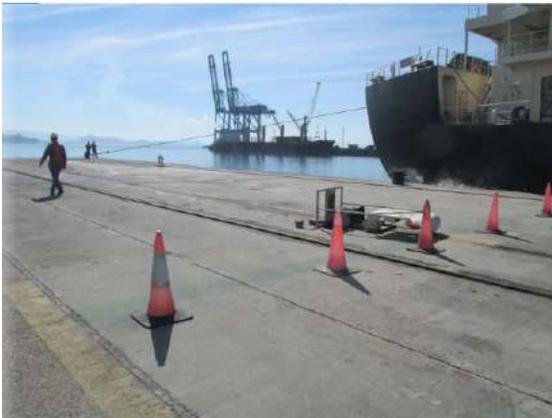
Vista de cais parcialmente interdito

Cais do berço 3 está parcialmente paralisado por estar com patologia (oxidação, destacamento de revestimento).

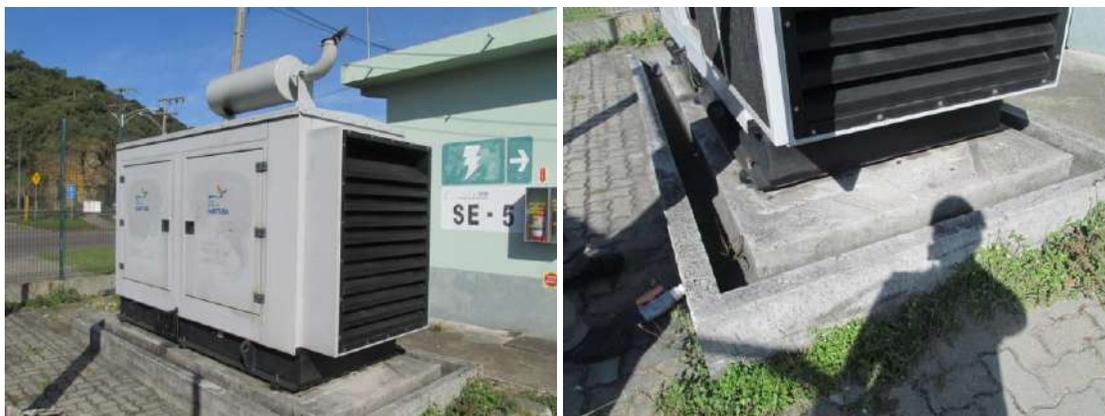
Vista do gerador de energia – Em destaque o dique de contenção

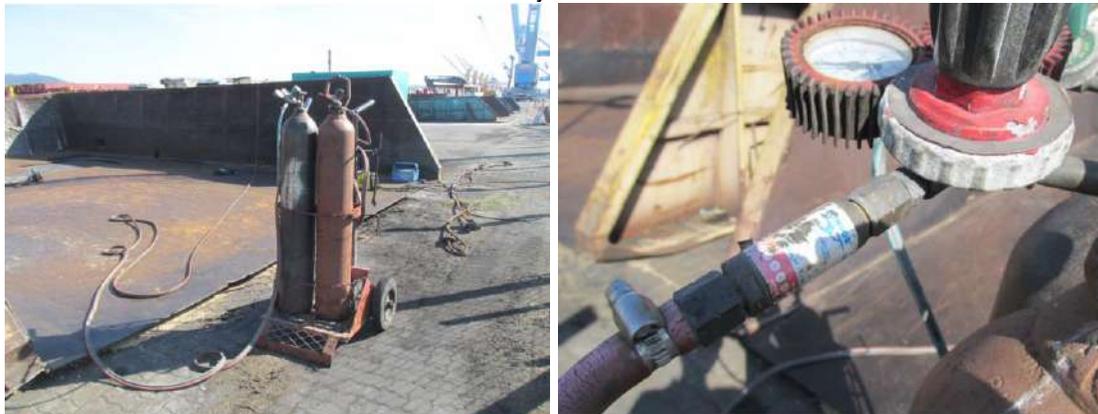
Vista da realização de corte e solda – Em destaque a válvula ante retrocesso

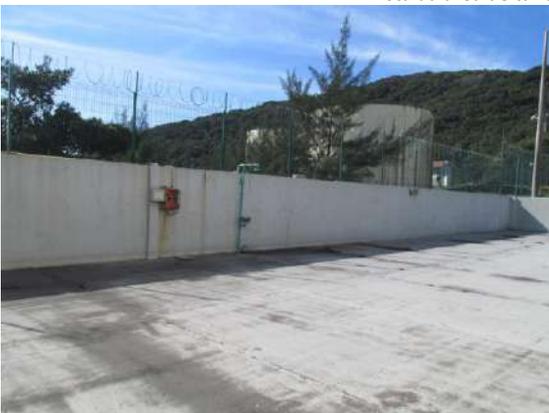
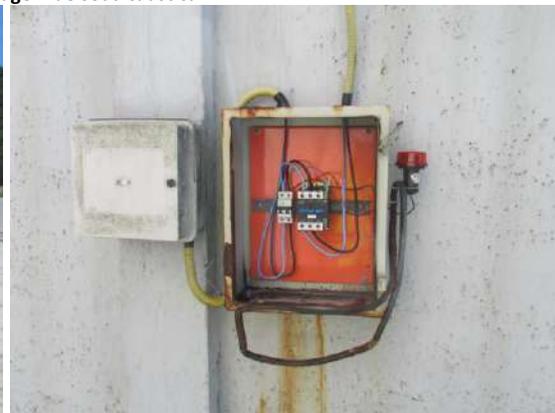
Vista da área de tancagem de soda caustica

</div> <p style="text-align: center;">Vista de quadro de energia na área do dique de contenção</p>			
<p>Recomendamos a remoção IMEDIATA do quadro de energia da área de dique de contenção, para evitar uma possível fonte de ignição nessa área, quando com acúmulo de soda caustica em possíveis vazamentos.</p>

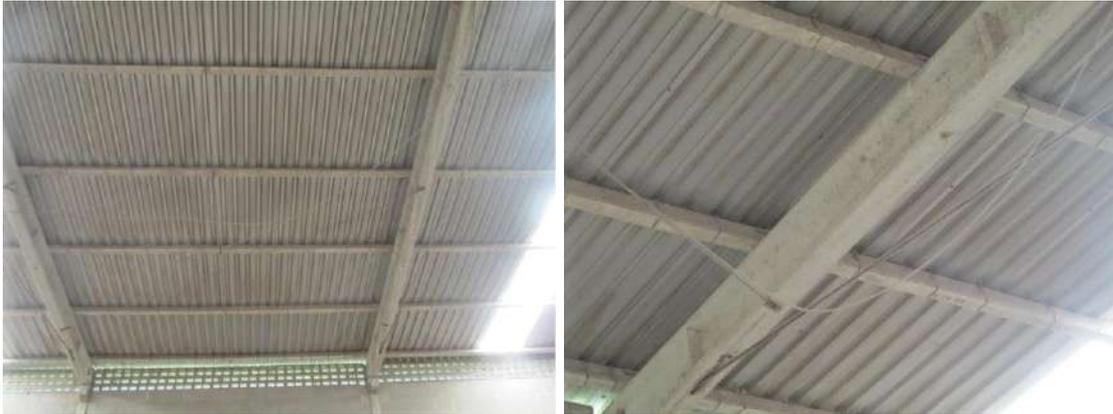
Constatamos que no armazém 06 as peças metálicas do contraventamento da cobertura estão danificadas.

Vista de contraventamento da cobertura do armazém 06 danificado

P.M.P.: O terreno do segurado está sujeito a fortes ventos, devido estar localizado a beira mar, a existência árvores de pequeno porte e coberturas. As telhas das coberturas aparentemente estão bem fixadas, porém identificamos no armazém 06 cabos do contraventamento da cobertura danificados, possibilitando danos maiores em vendavais.

Recomendamos investigar a causa raiz dos danos nas peças metálicas do contraventamento, para posteriormente realizar os reparos, de acordo com a causa raiz, e manter a estabilidade da cobertura do armazém 06.	
REFERÊNCIA NACIONAL E/OU INTERNACIONAL	NBR 6123 - FORÇA DO VENTO EM EDIFICAÇÕES

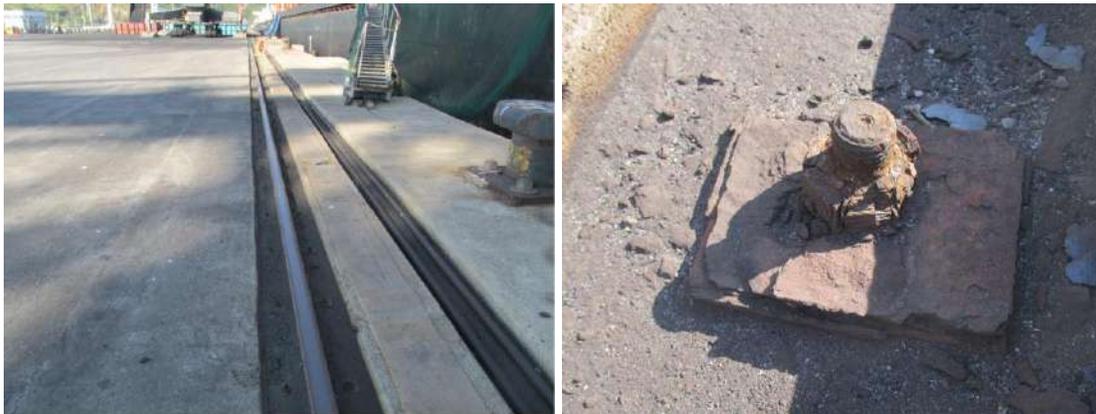
Parte do cais do berço 3 está paralisado por problemas na estrutura, pela existência de patologias como oxidação de armadura. Também constatamos oxidação nos parafusos de fixação dos trilhos de movimentação dos equipamentos portuários, oxidação dos equipamentos portuários e oxidação de dutos de transporte de soda caustica. Segundo informações os itens citados neste parágrafo são de responsabilidade dos operadores portuários.

Vista da falta de manutenção preventiva

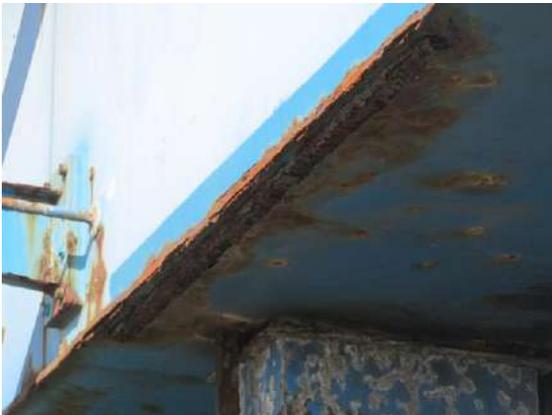
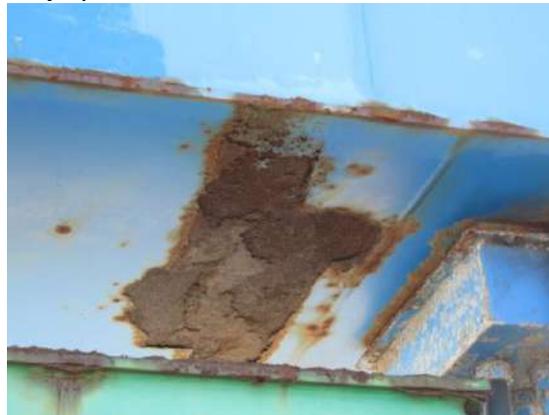
Vista da falta de manutenção preventiva

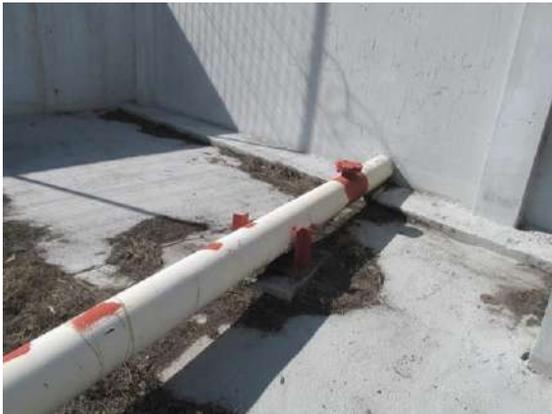
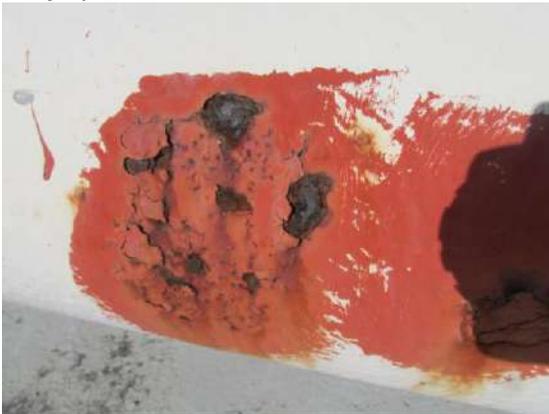
Vista da falta de manutenção preventiva

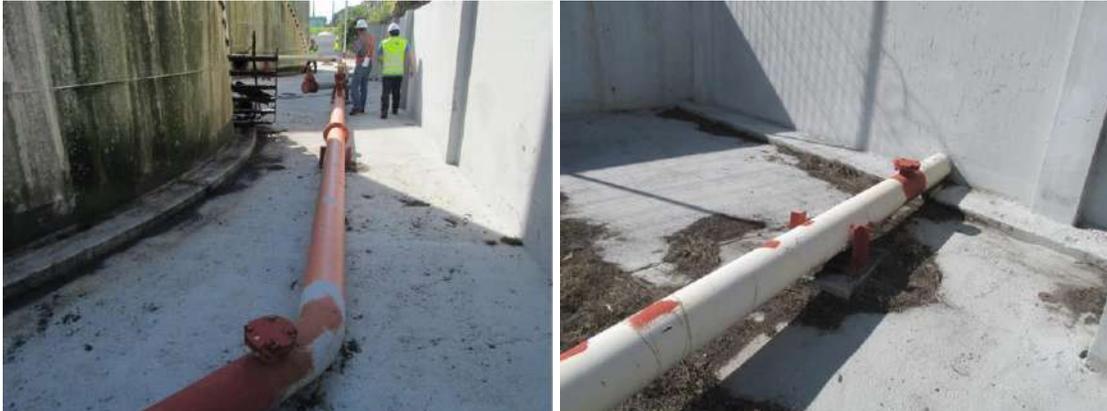
Vista da falta de manutenção preventiva

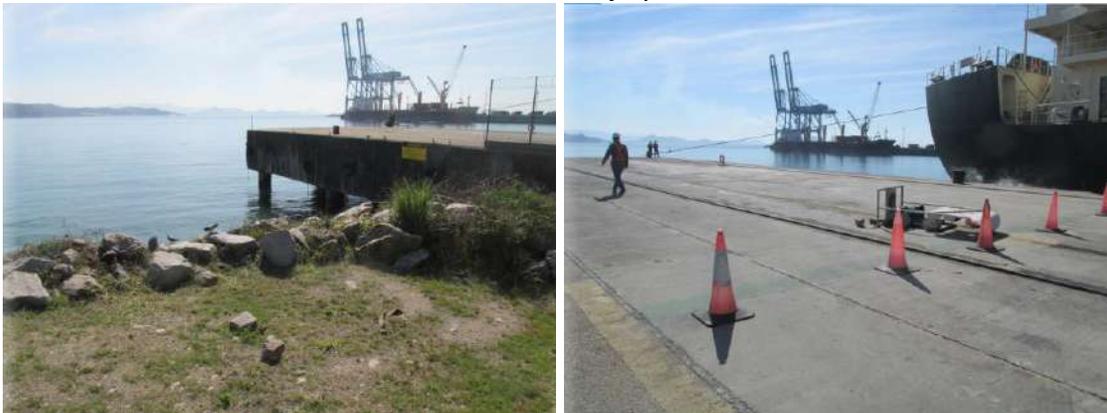
Vista da falta de manutenção preventiva

Vista de cais parcialmente interditado por existência de patologias (oxidação de armaduras)

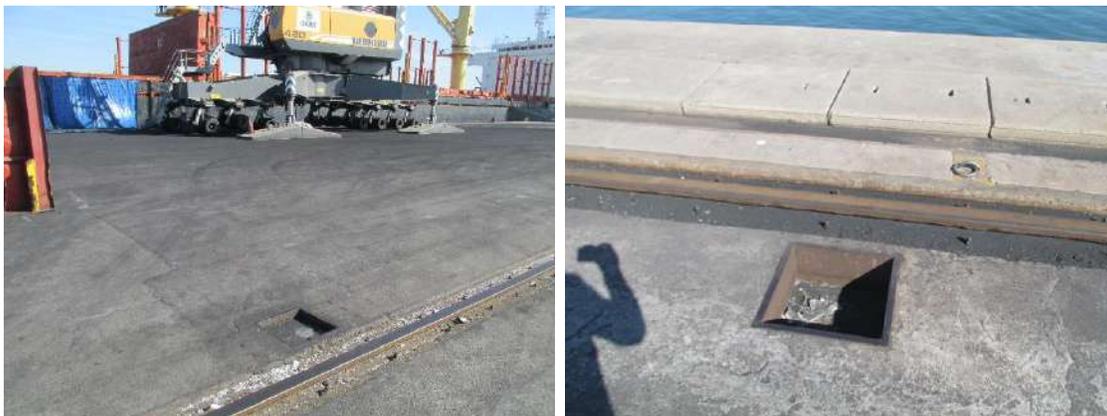
Constatamos falta de proteção nas aberturas existentes no piso do cais, possibilitando a queda de funcionários dos operadores portuários.

Vista de falta de proteção contra queda

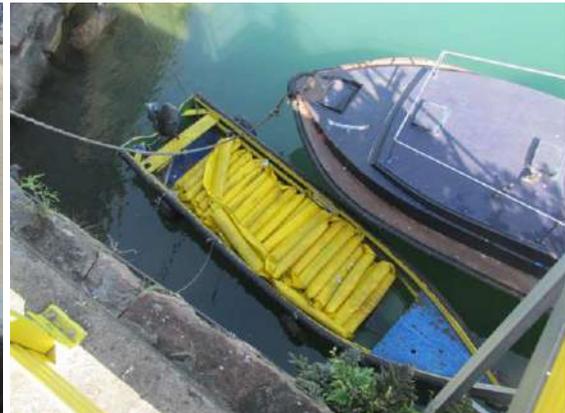
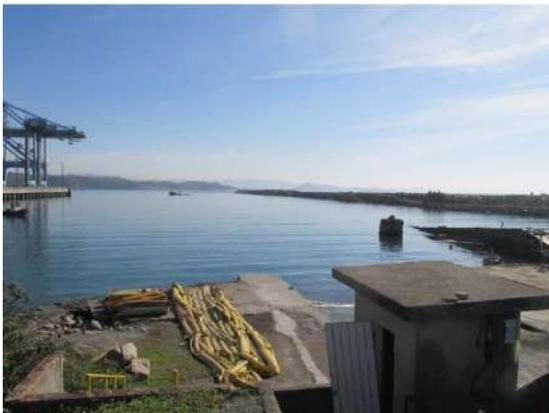
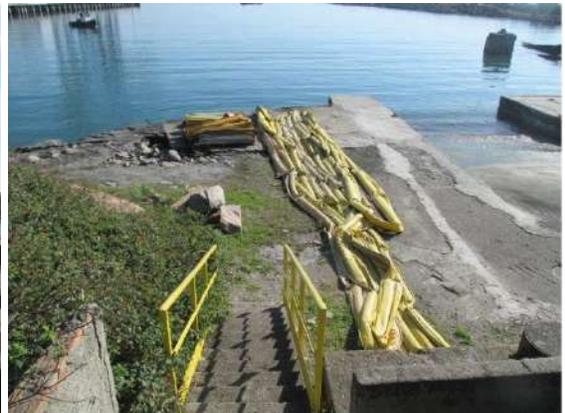
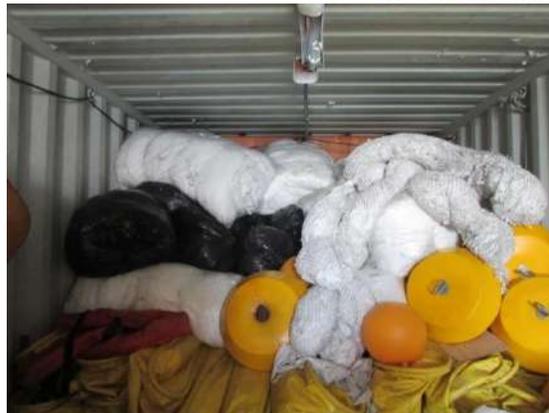
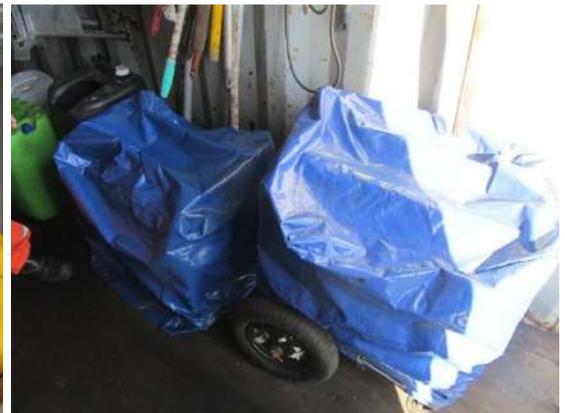
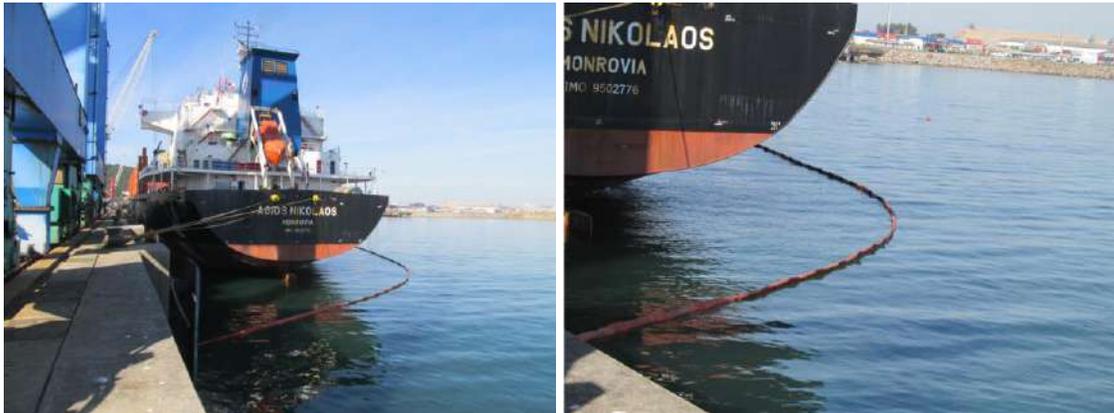
Constatamos que as lanchas ficam atracadas em local distante da base, atrasando a atuação em caso de vazamentos na água. Além disso constatamos desorganização no contêiner de armazenagem dos produtos utilizados na contenção.

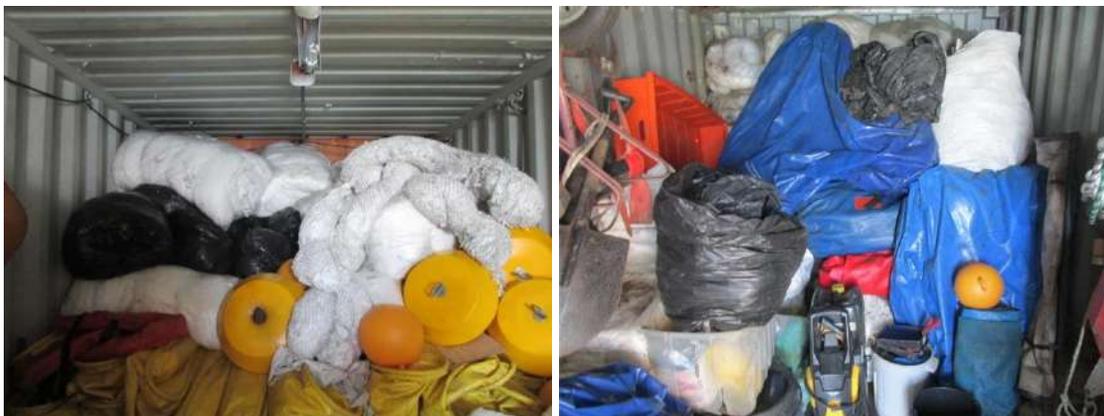
Constatamos materiais armazenados desorganizadamente no container de armazenagem de materiais para uso na barreira oceânica.

Vista do contêiner de armazenagem de materiais para uso na barreira oceânica

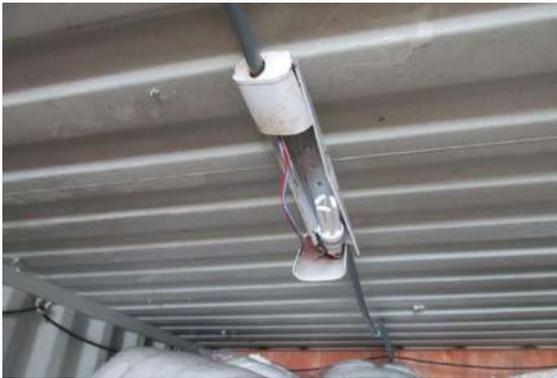
2021-07-02	ELÉTRICA		
Prioridade:	Crítica	Tempo de atendimento / Conclusão:	Em até 30 dias
<p>Constatamos na ocasião da nossa visita cabos elétricos no container de armazenagem de materiais para uso na barreira oceânica.</p> <div style="text-align: center;">

<p>Vista de cabos elétricos aparentes</p> </div> <p>Recomendamos revisão da rede elétrica nesta e nas demais áreas onde existir fiação exposta/aparente e improvisações elétricas para canalização delas em eletrodutos e/ou eletrocalhas adequadas para essa finalidade.</p>			
REFERÊNCIA NACIONAL E/OU INTERNACIONAL	NR10 – Segurança em Instalações e Serviços em Eletricidade.

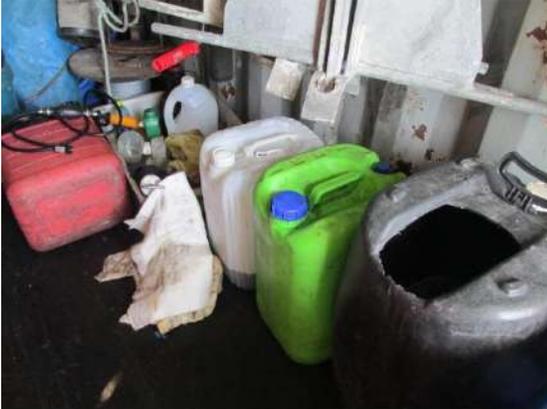
2021-07-03	ARMAZENAGEM DE PRODUTO COMBUSTÍVEIS/INFLAMÁVEIS		
Prioridade:	Crítica	Tempo de atendimento / Conclusão:	Em até 30 dias
<p>Constatamos armazenagem de gasolina no container de armazenagem de materiais para uso na barreira oceânica, aumentando a carga de incêndio no local.</p>

<p data-bbox="678 963 985 989">Vista de armazenagem de gasolina</p>			
<p>Recomendamos que os combustíveis/inflamáveis, de pequenas quantidades, sejam retirados do local e armazenados em área específica, isolada pelo menos 10 metros de qualquer edificação onde a mesma deverá ser de área classificada (sem fiação e iluminação ou com fiação e iluminação blindada). Caso não seja inviável um novo local, os produtos combustíveis/inflamáveis podem ser instalados em armários corta fogo certificados e assim permanecer dentro do contêiner ou em outro local com combustíveis/inflamáveis de pequenas quantidades.</p>

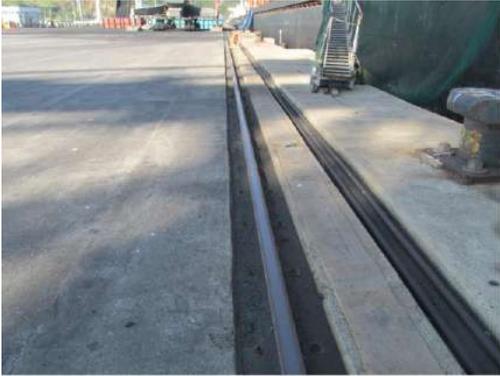
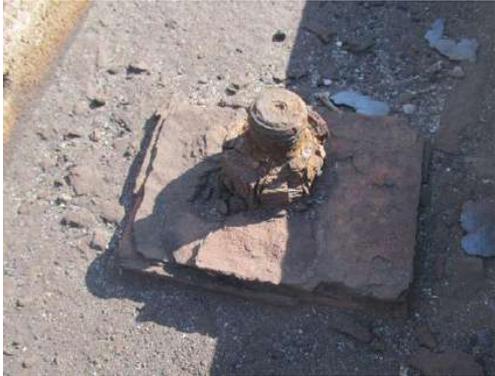
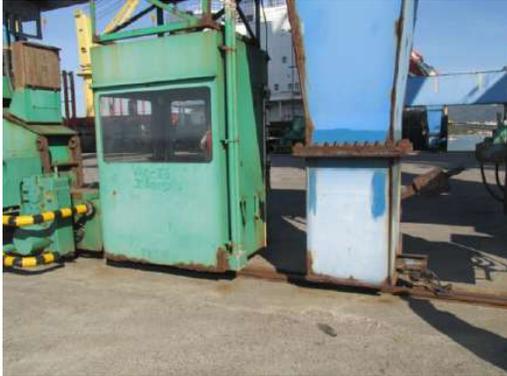
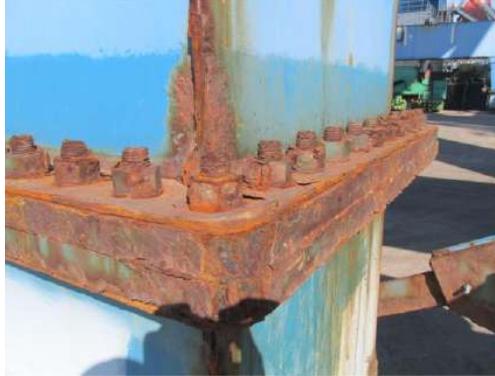
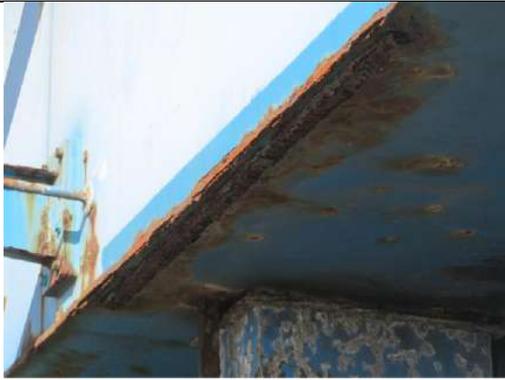
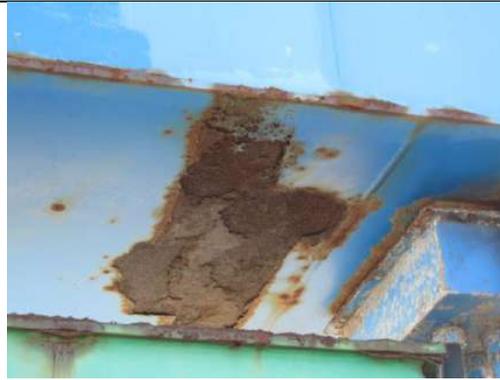
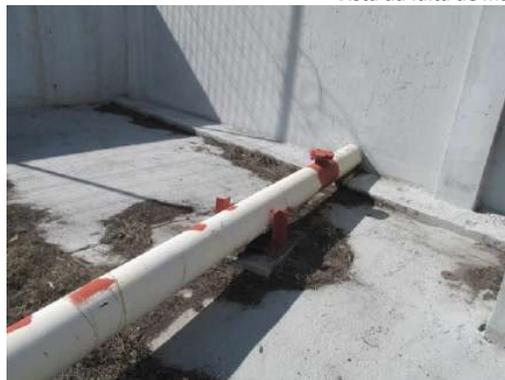
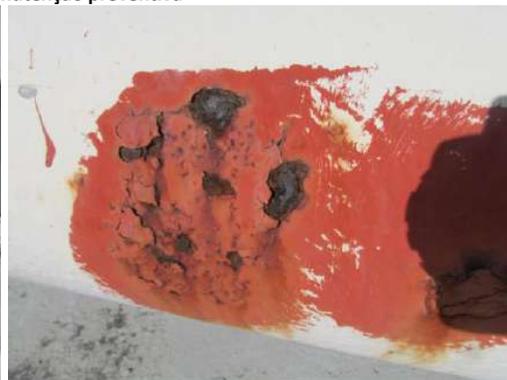
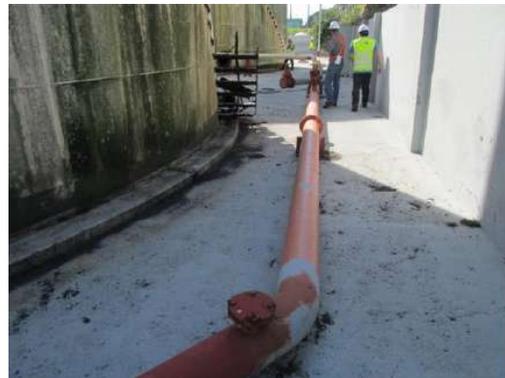
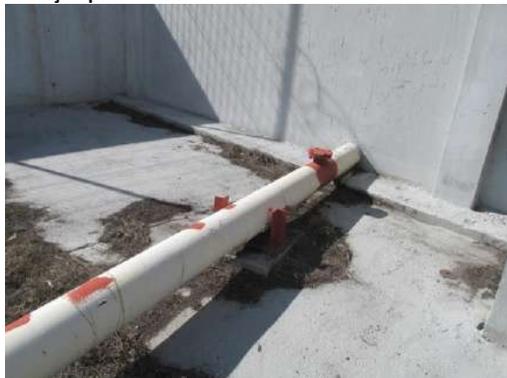
2021-07-10	REALIZAÇÃO DE MANUTENÇÕES		
Prioridade:	Importante	Tempo de atendimento / Conclusão:	De 30 a 60 dias
<p>Constatamos parte do cais do berço 3 paralisado por problemas na estrutura, pela existência de patologias como oxidação de armadura. Também constatamos oxidação nos parafusos de fixação dos trilhos de movimentação dos equipamentos portuários, oxidação dos equipamentos portuários e oxidação de dutos de transporte de soda caustica.</p>

Vista da falta de manutenção preventiva

<p>Recomendamos realizar um plano formalizado de manutenção corretiva e preventiva das edificações e benfeitorias existentes no porto, para manter o estado de conservação e vida útil dos bens existentes nas áreas arrendadas, principalmente a área do cais que se encontra interdita.</p>	
<p>REFERÊNCIA NACIONAL E/OU INTERNACIONAL</p>	<p>NBR 5674 Manutenção de edificações</p>

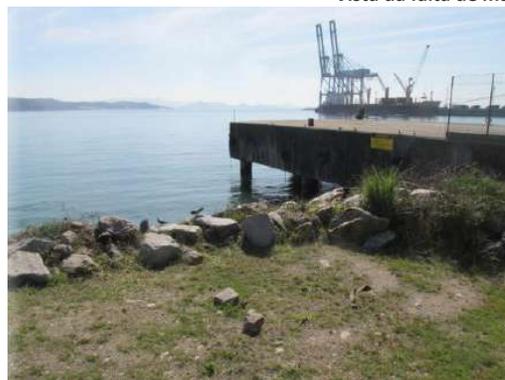
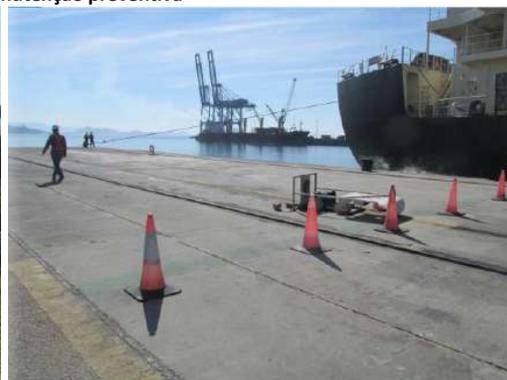
Vista de cais parcialmente interditado por existência de patologias (oxidação de armaduras)

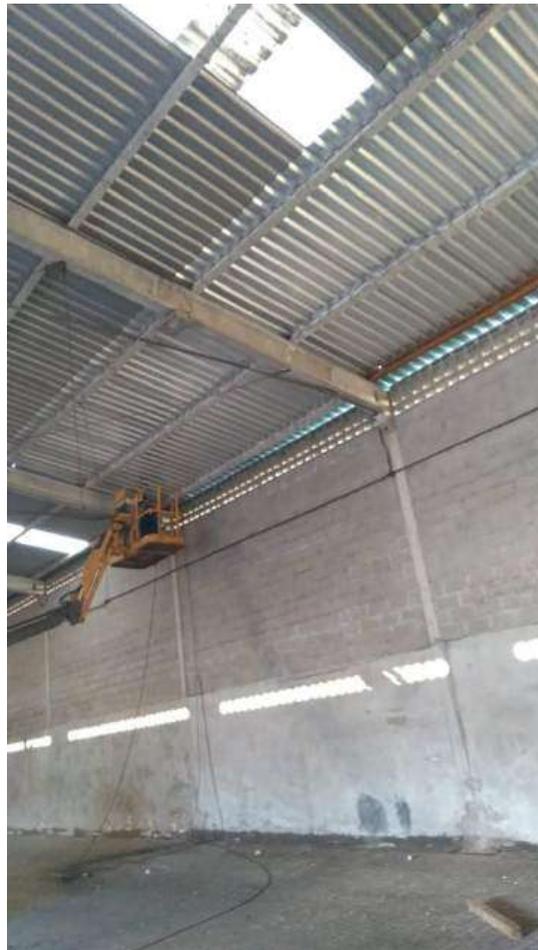
Figura 45: Manutenção corretiva telhado do Armazém 6

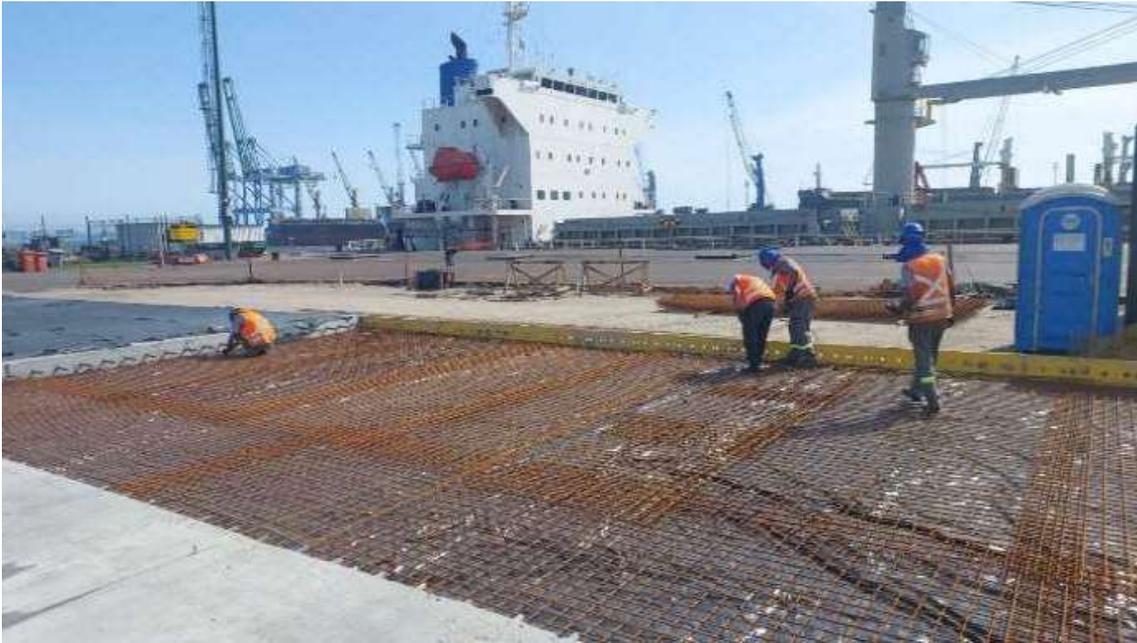
Figura 52: Obra de recuperação e reforço cais 3

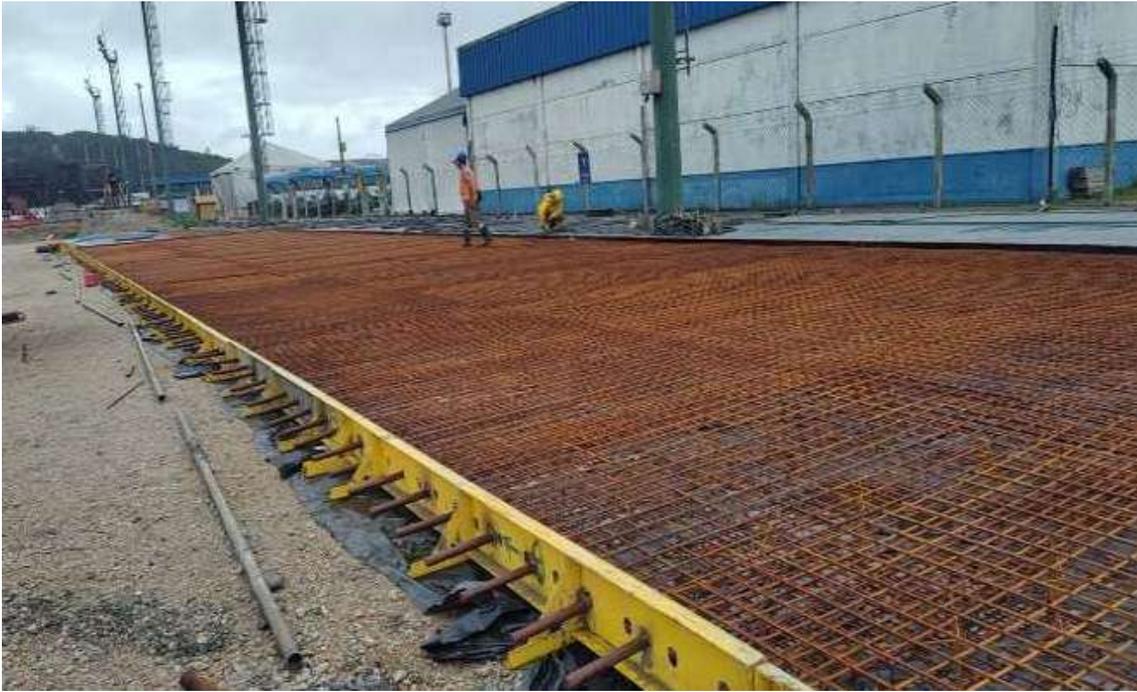
Figura 54: Obra de recuperação e reforço cais 3

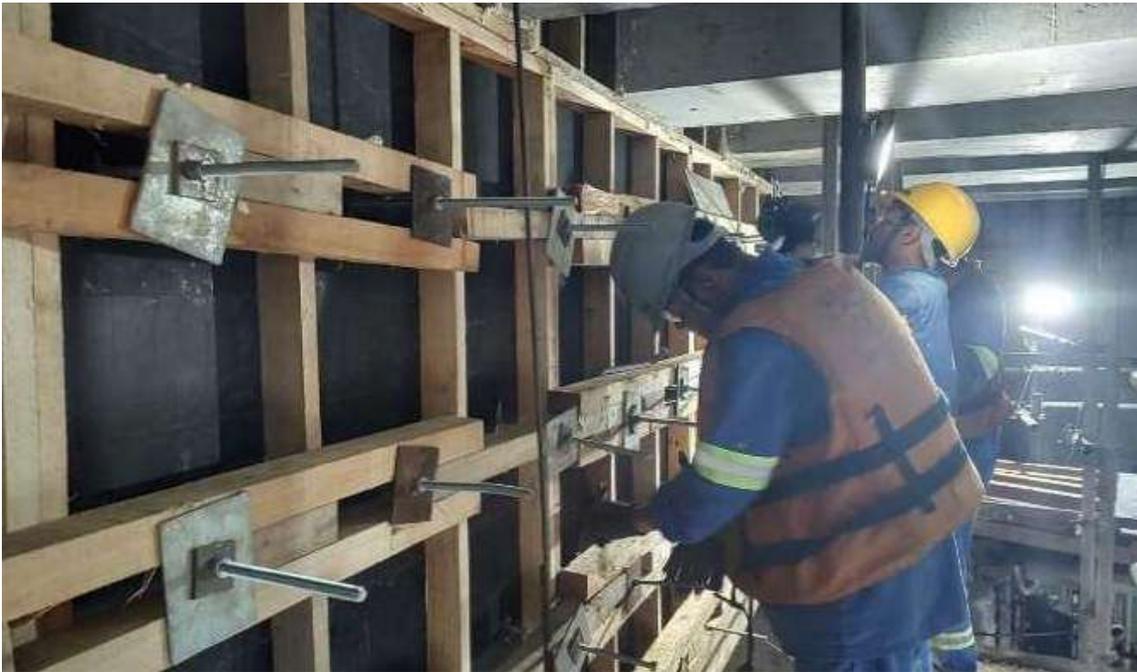
Figura 55: Obra de recuperação e reforço cais 3

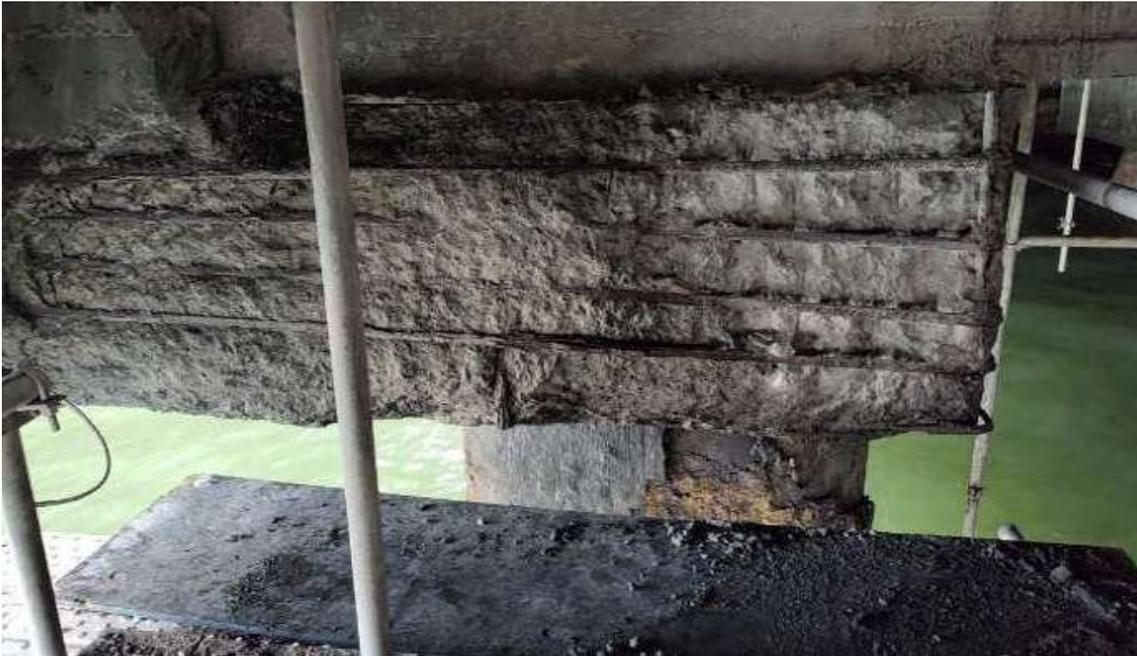
Figura 56: Obra de recuperação e reforço cais 3

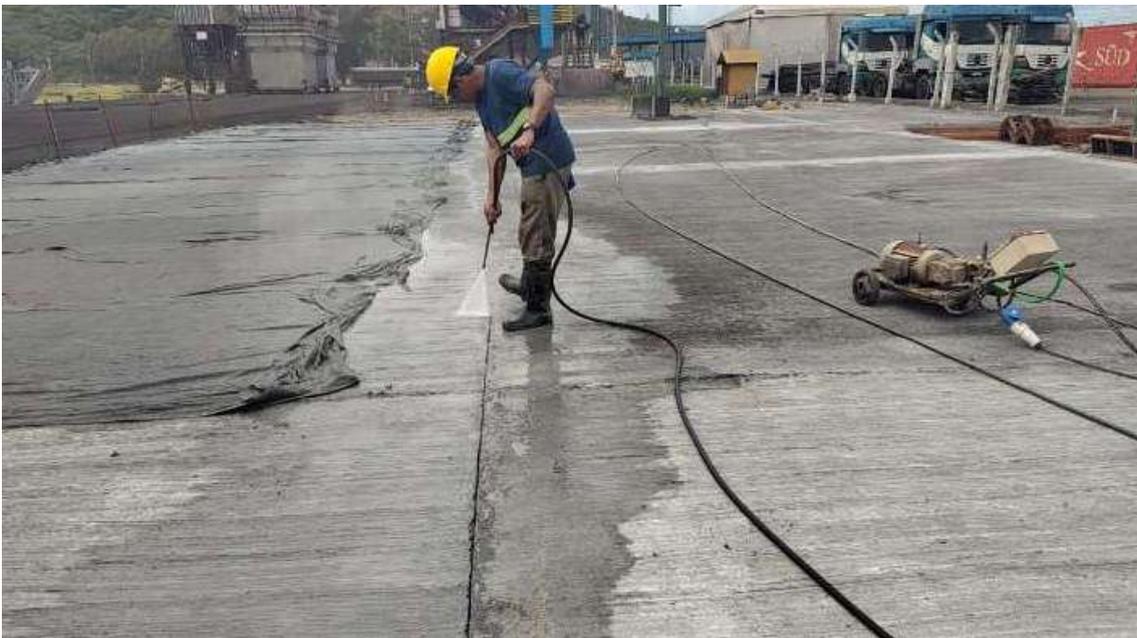
Figura 57: Obra de recuperação e reforço cais 3

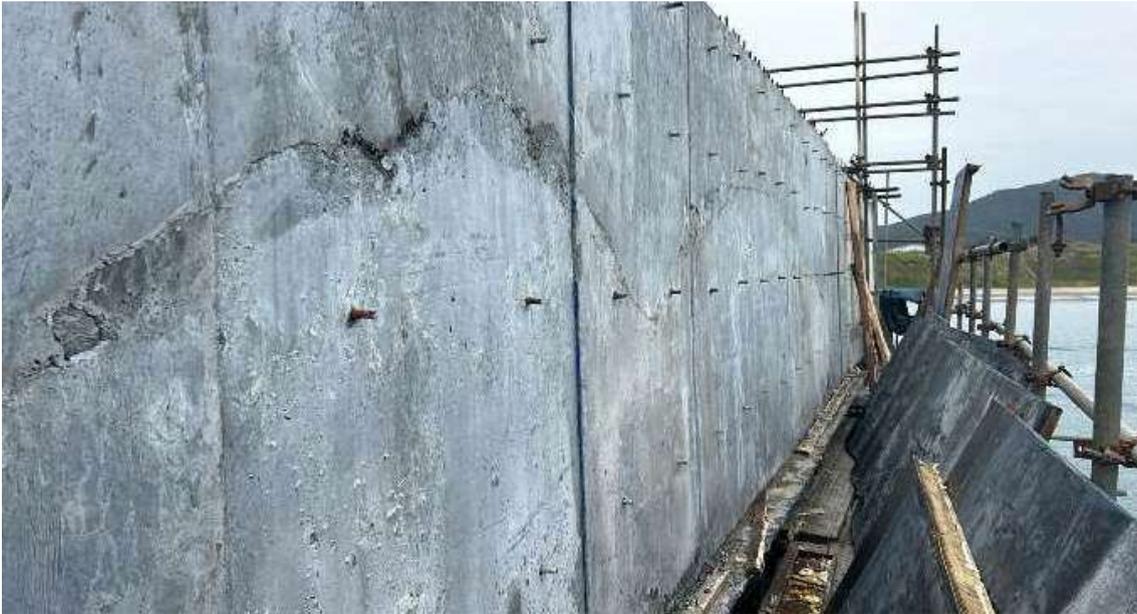
Figura 58: Obra de recuperação e reforço cais 3

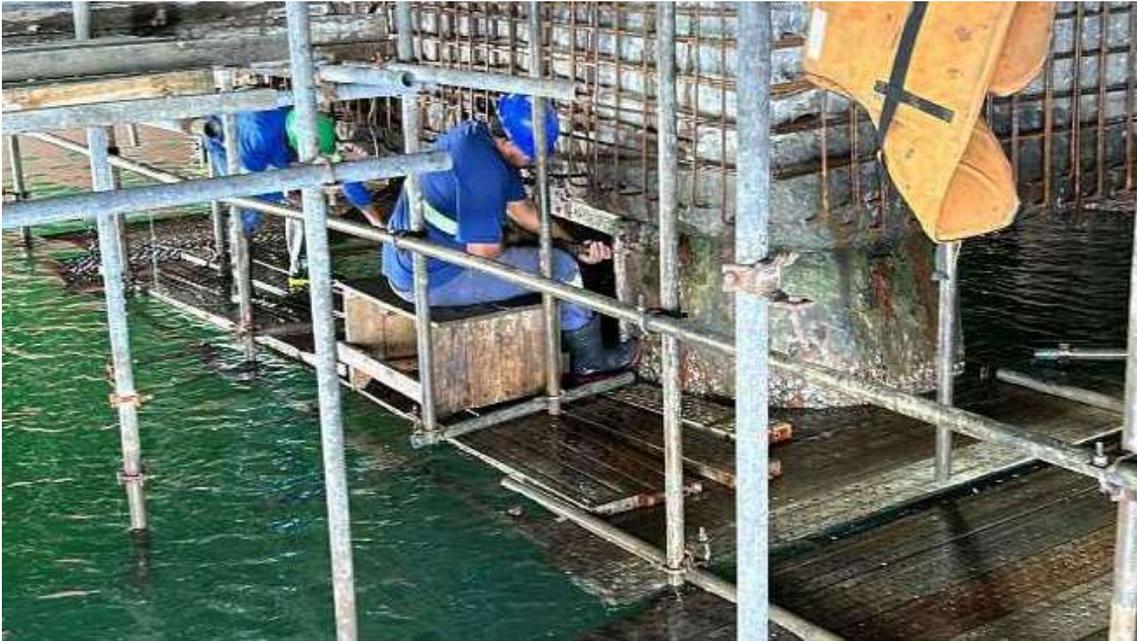
Figura 60: Obra de recuperação e reforço cais 3

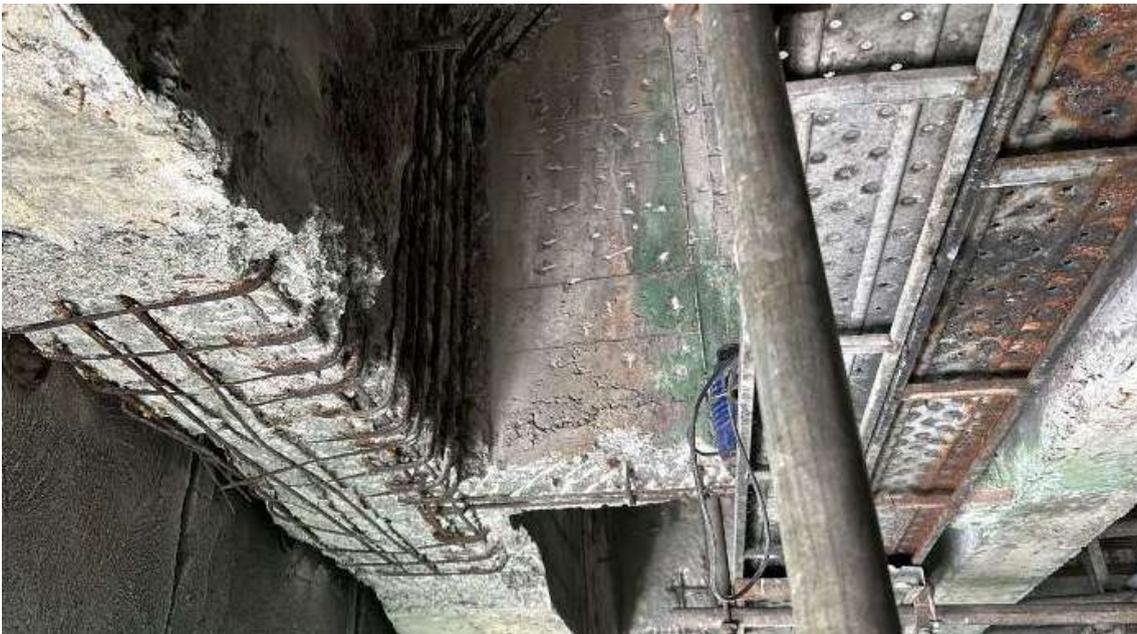
Figura 61: Obra de recuperação e reforço cais 3

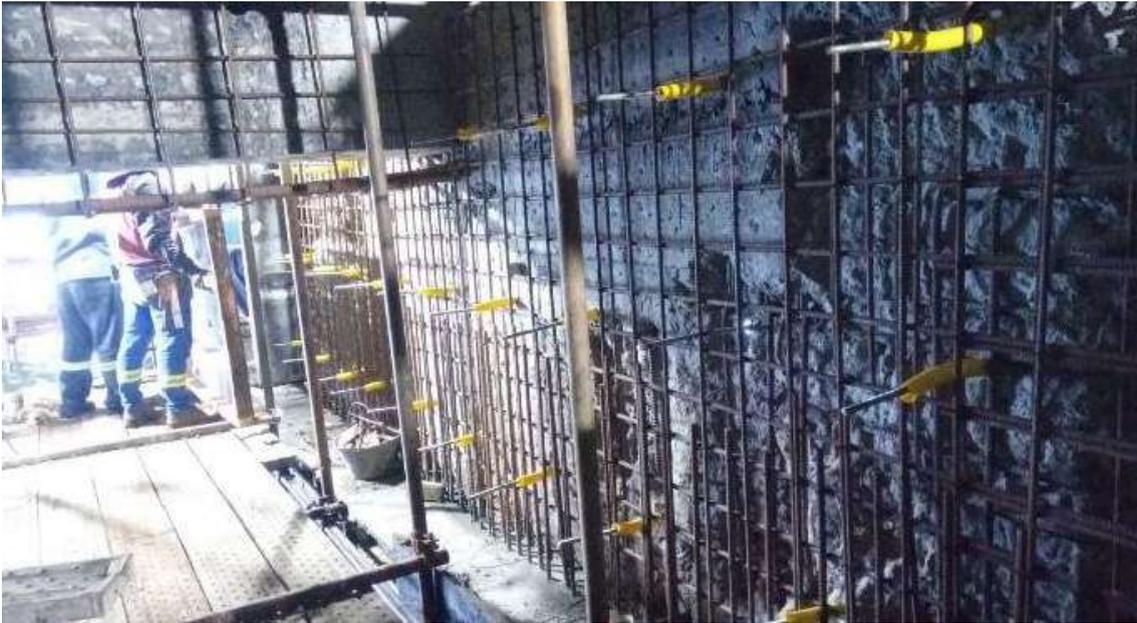
Figura 62: Obra de recuperação e reforço cais 3

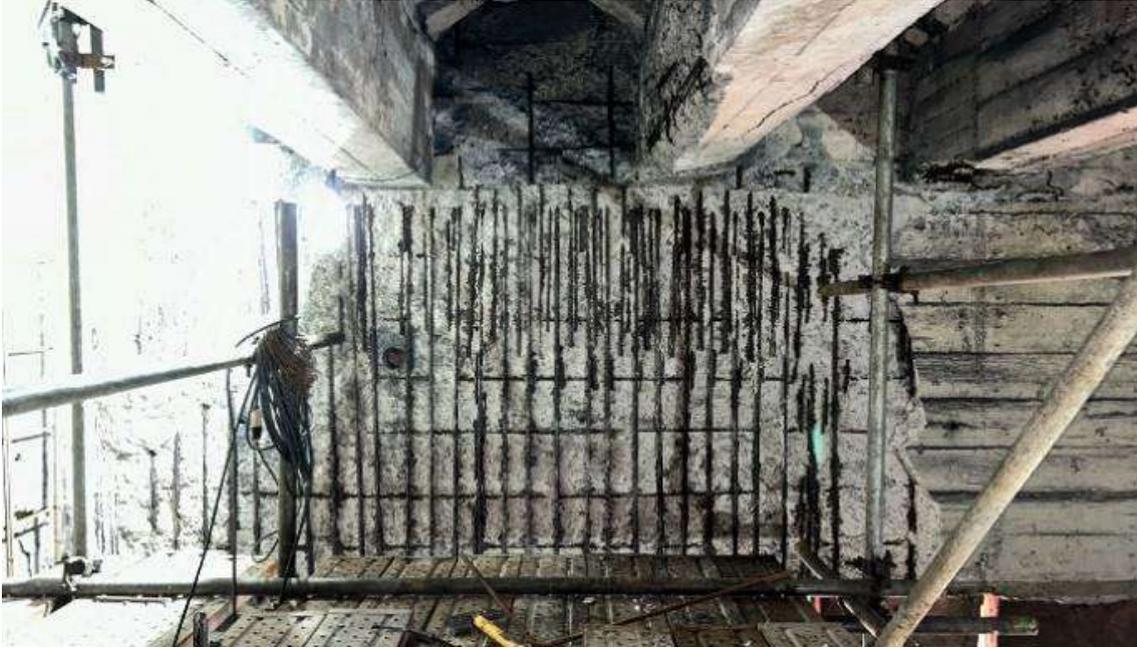
Figura 64: Obra de recuperação e reforço cais 3

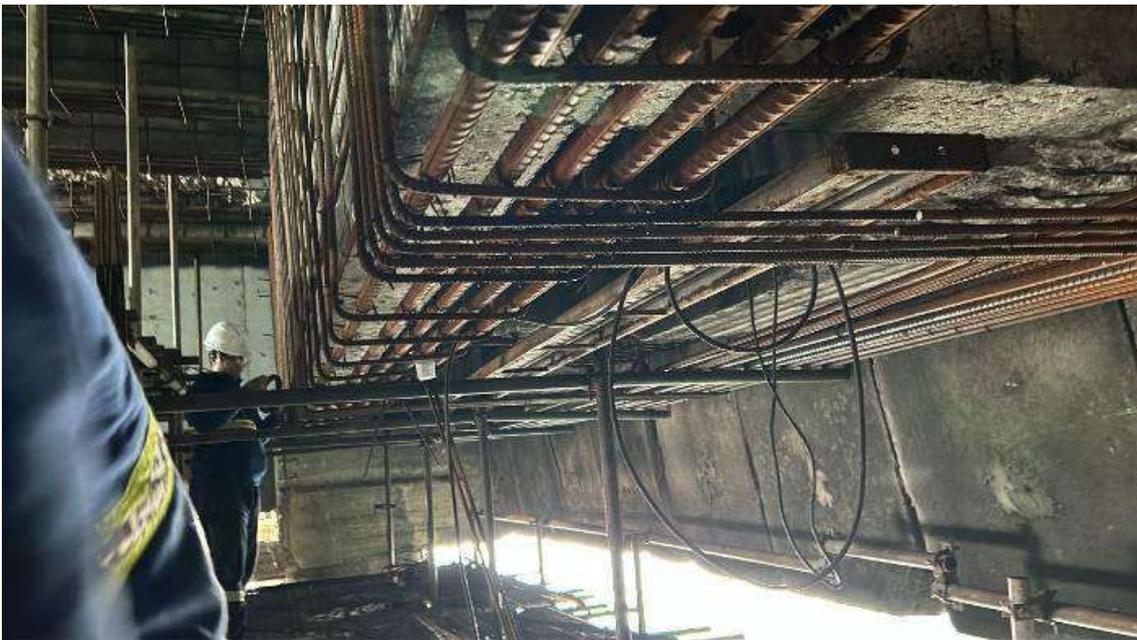
Figura 65: Obra de recuperação e reforço cais 3

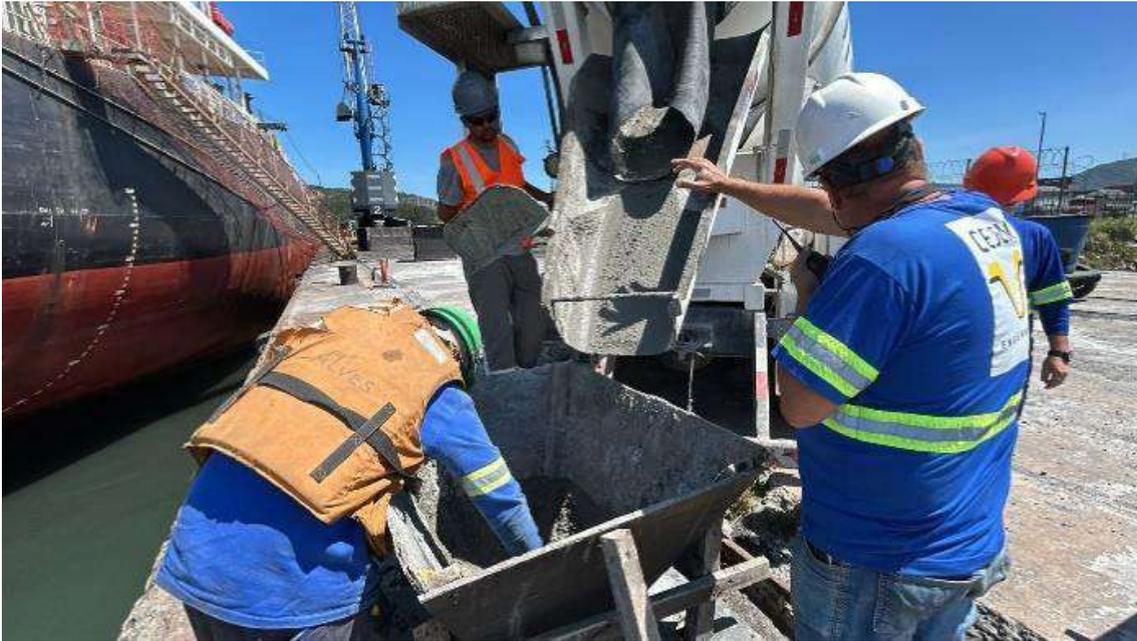
Figura 66: Obra de recuperação e reforço cais 3
