Melhoria de risco

Data da Avaliação: 05 de julho de 2021
Processo: 202106WIZ054968

SCPAR Porto de Imbituba
Avenida Presidente Vargas, 100, Centro
– Imbituba/SC, CEP: 887800-00

1 - INTRODUÇÃO

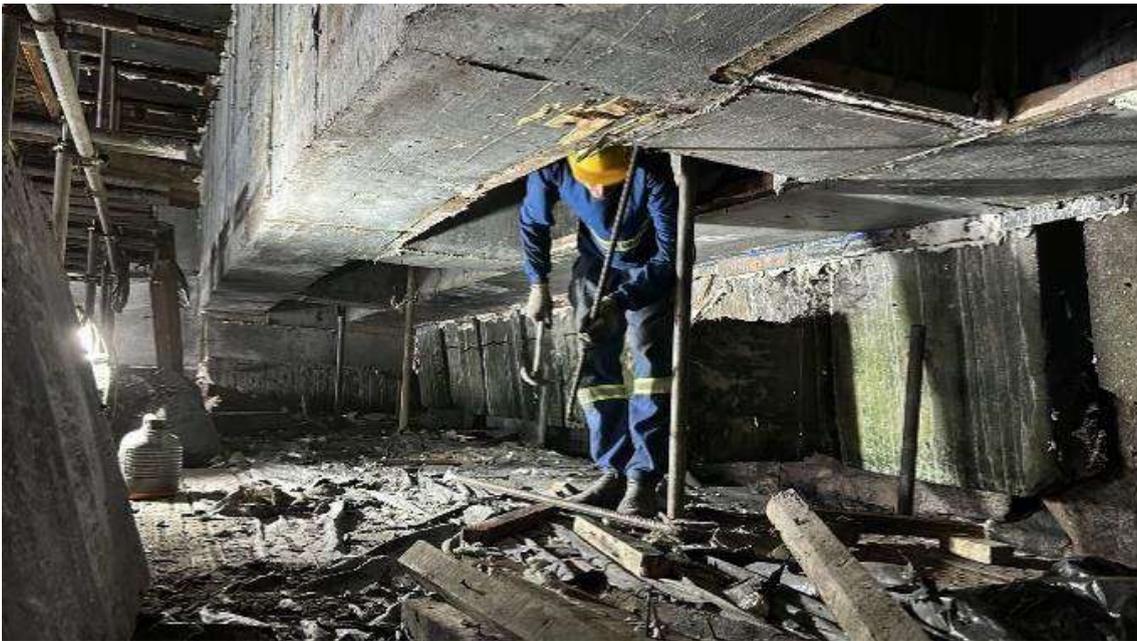
Figura 67: Obra de recuperação e reforço cais 3

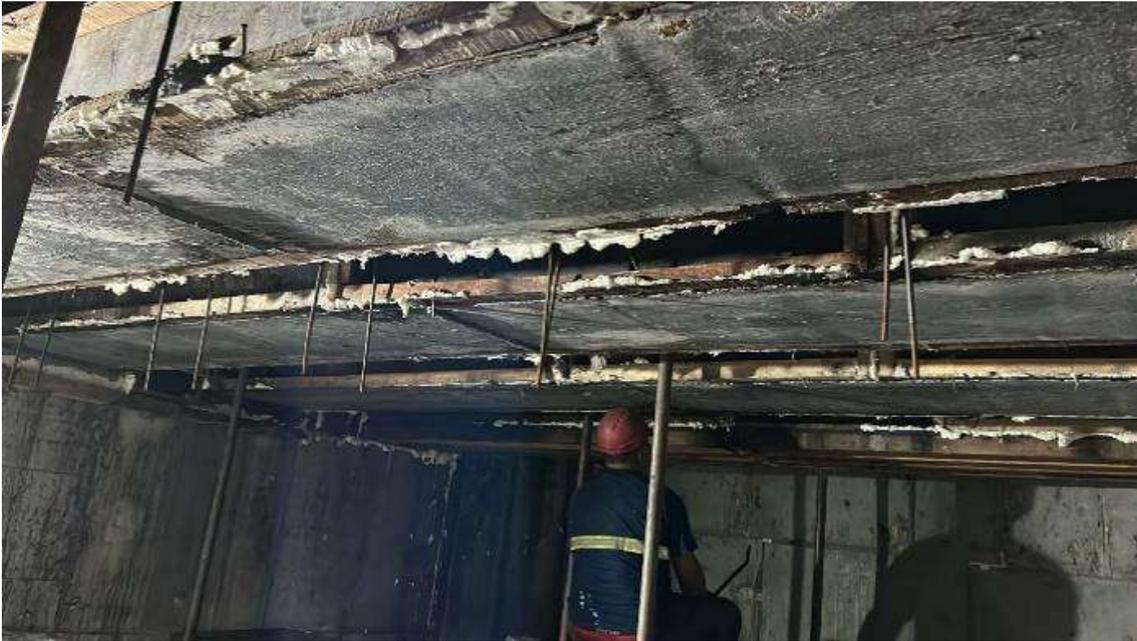
Figura 68: Obra de recuperação e reforço cais 3

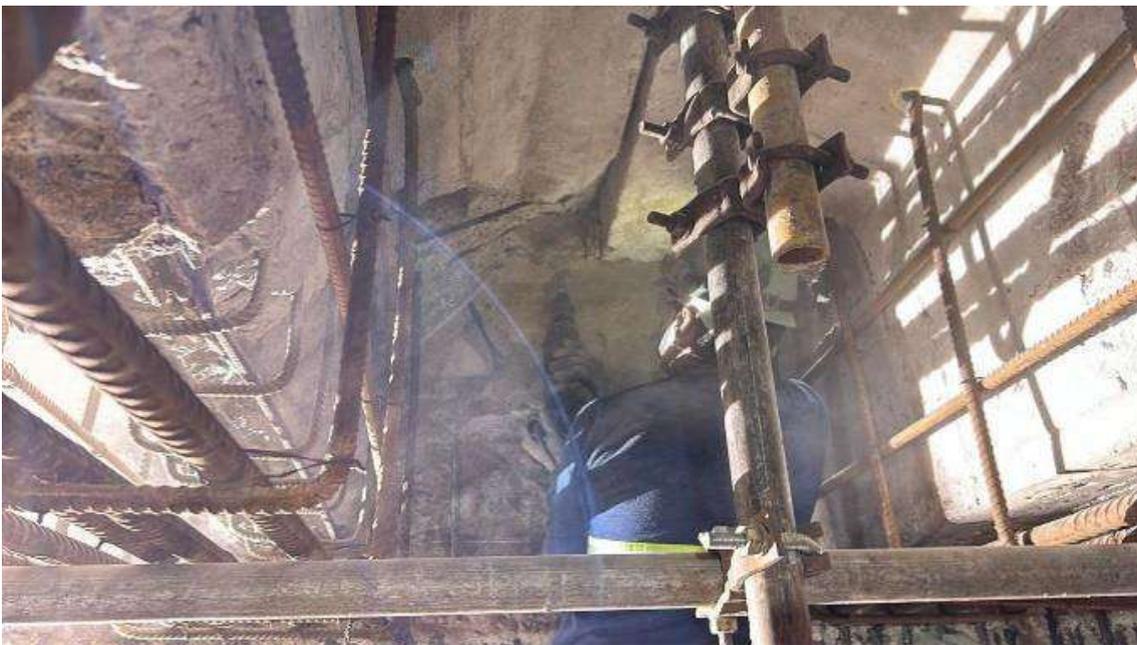
Figura 69: Obra de recuperação e reforço cais 3

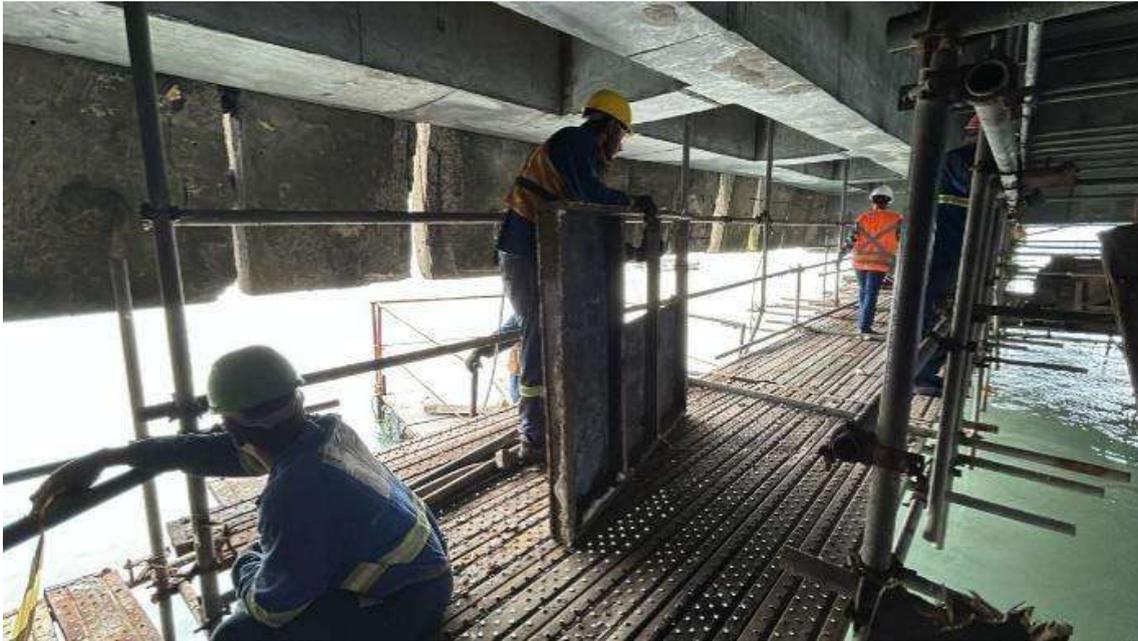
Figura 70: Obra de recuperação e reforço cais 3

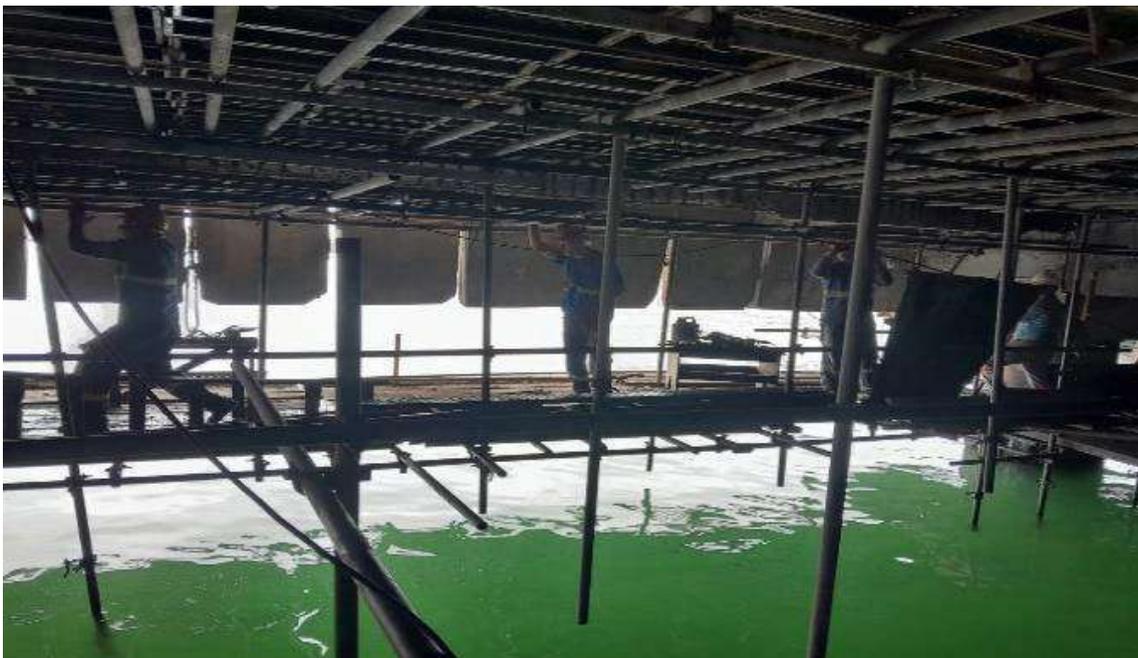
Figura 71: Obra de recuperação e reforço cais 3

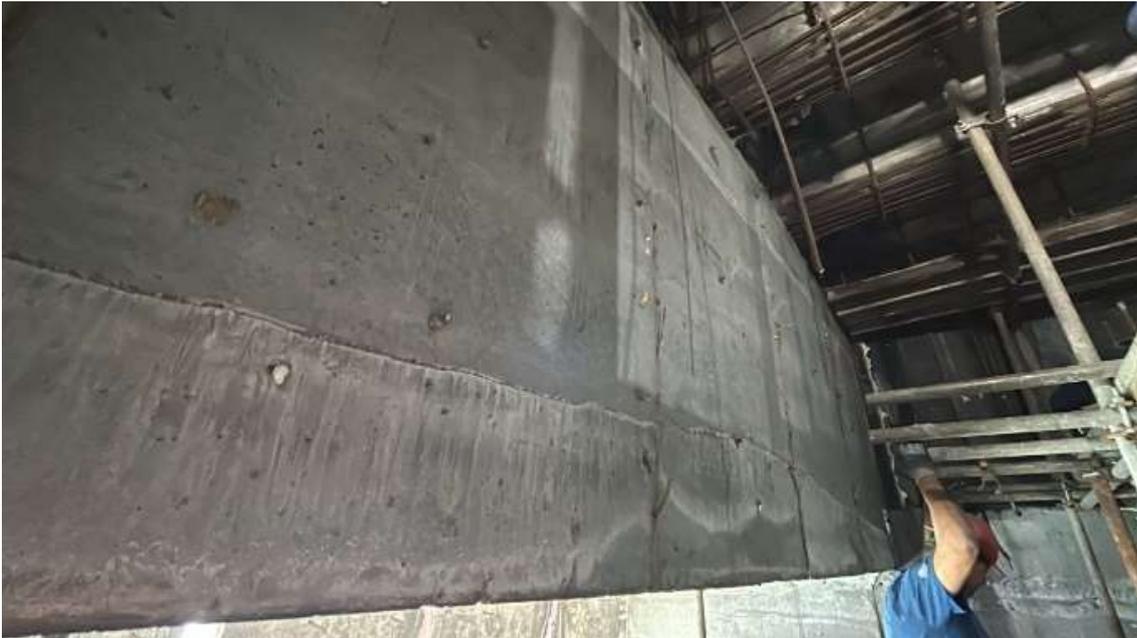
Figura 72: Obra de recuperação e reforço cais 3

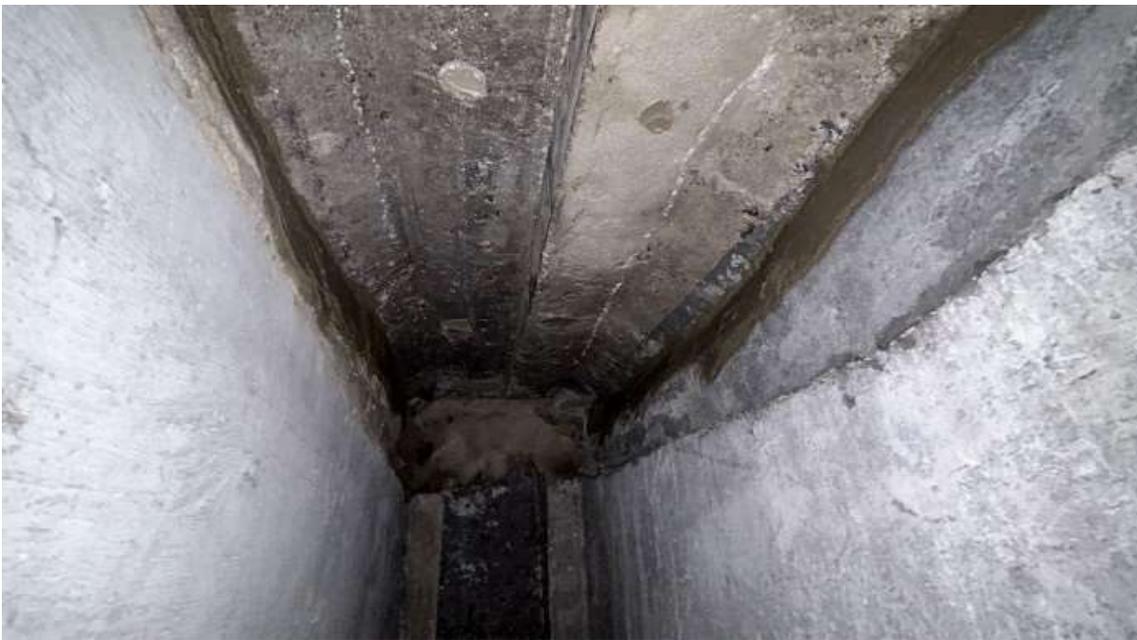
Figura 73: Obra de recuperação e reforço cais 3
